## LAUDO CAUTELAR VEICULAR - PEQUENO PORTE

| Marca/Modelo: | I/FORD FUSION TITGTDIWD | | |
| Número do Chassi: | 3FA6P0D96JR254656 | | |

## Conclusão do Laudo: ⚠ VEÍCULO APROVADO COM RESTRIÇÃO

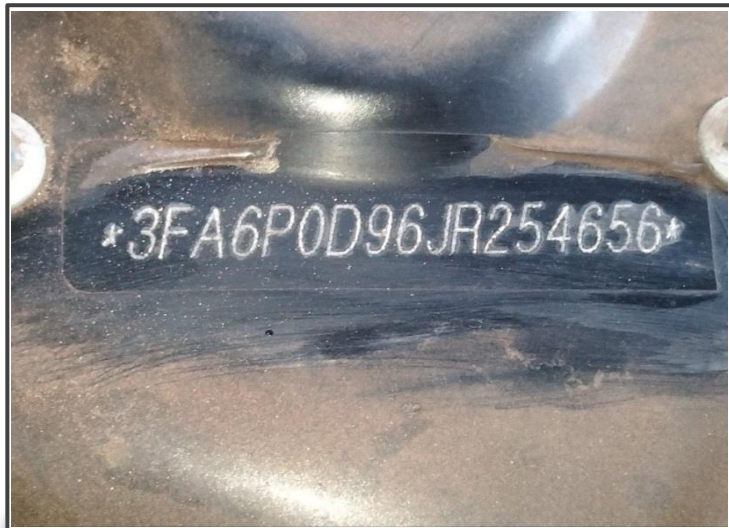
Macro Foto Nº Chassi: **3FA6P0D96JR254656**

- ✓ NÃO Apresentava Indícios Evidentes de Adulteração (Chassi ORIGINAL).
- ✓ Efetuada a Pesquisa da Ficha de Montagem do Veículo; Constatou-se que o Chassi era Original de Fábrica.

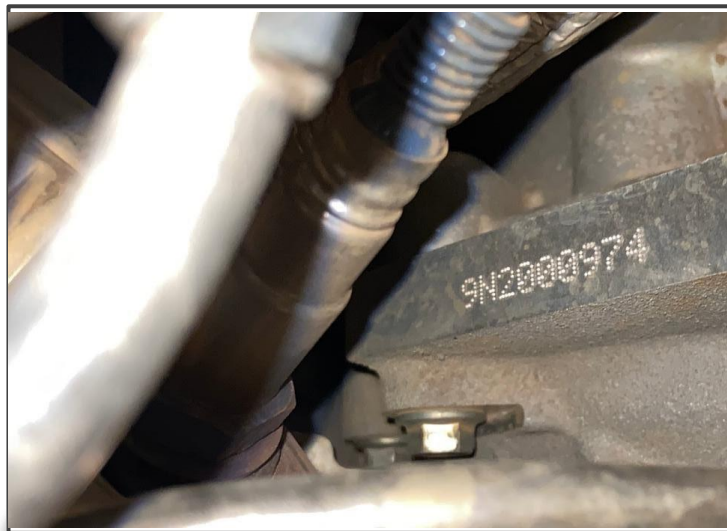
Foto do Número do Motor: **9N2000974**

- ✓ NÃO Apresentava Indícios Evidentes de Adulteração.
- ✓ Motor DIVERGENTE com a BIN (Base de Identificação Nacional).

MOTOR TROCADO, NOTA FISCAL EM ANEXO.

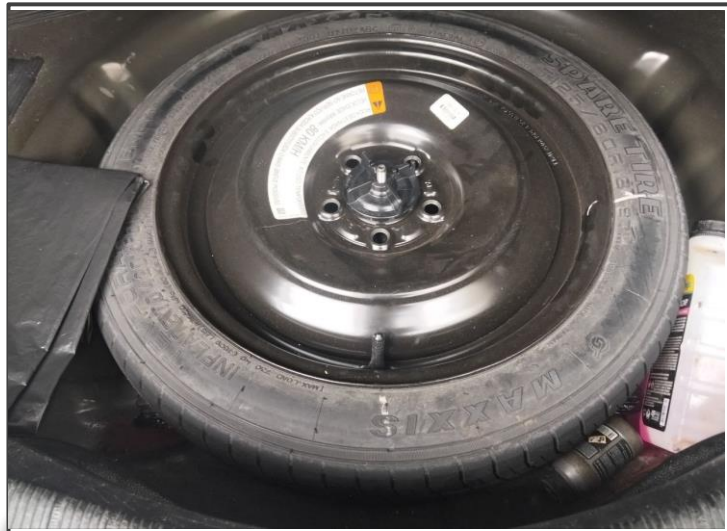
Itens Obrigatórios: Equipamentos Obrigatórios OK

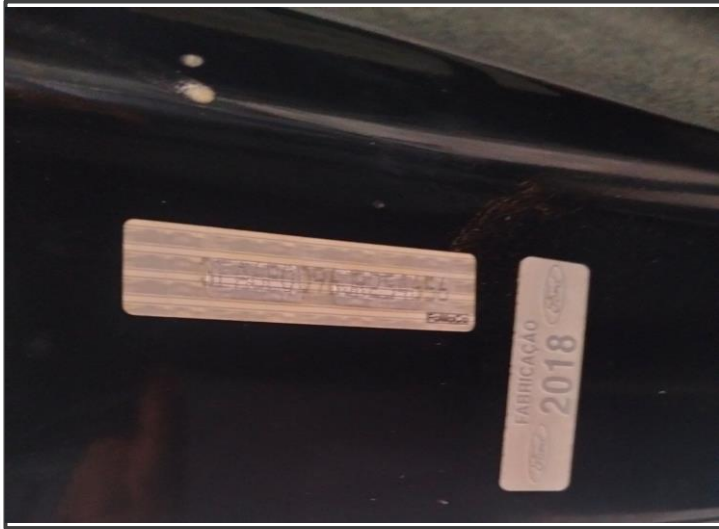
➡ Etiqueta Obrigatória da Coluna da Porta

Coluna da Porta: ✓ Etiqueta Original.

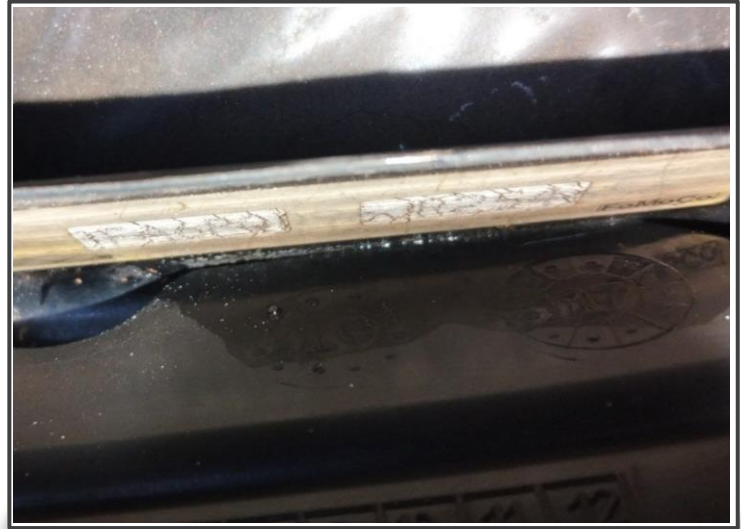
➡ Etiqueta Obrigatória do Compartimento do Motor

Compartimento do Motor: ✗ Etiqueta Totalmente Destruída.

Restrição: VEÍCULO POSSUI ETIQUETA DO COMPARTIMENTO DO MOTOR DANIFICADA.

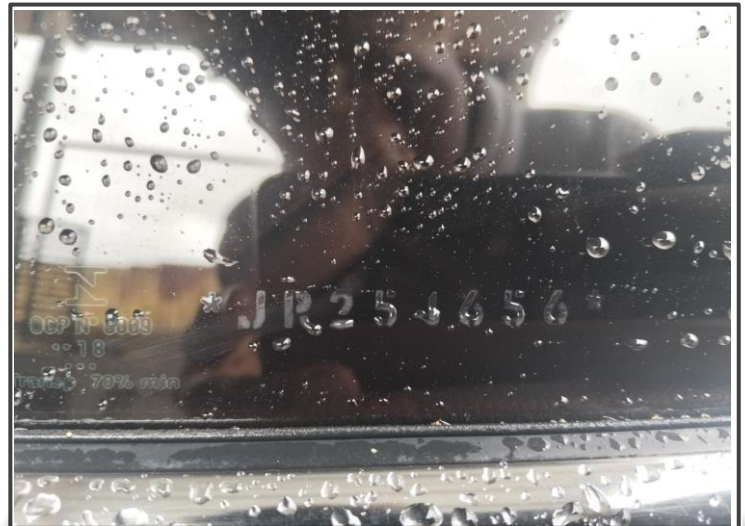
➡ Foto da Gravação do Vidro Para-Brisas

Dianteiro (Para-Brisas) ✓ Vidro Original.
