## LAUDO CAUTELAR VEICULAR - PEQUENO PORTE

| Placa: | PQW7D83 | Estado: | GO |
| Marca/Modelo: | HONDA/HR-V EXL CVT | | |

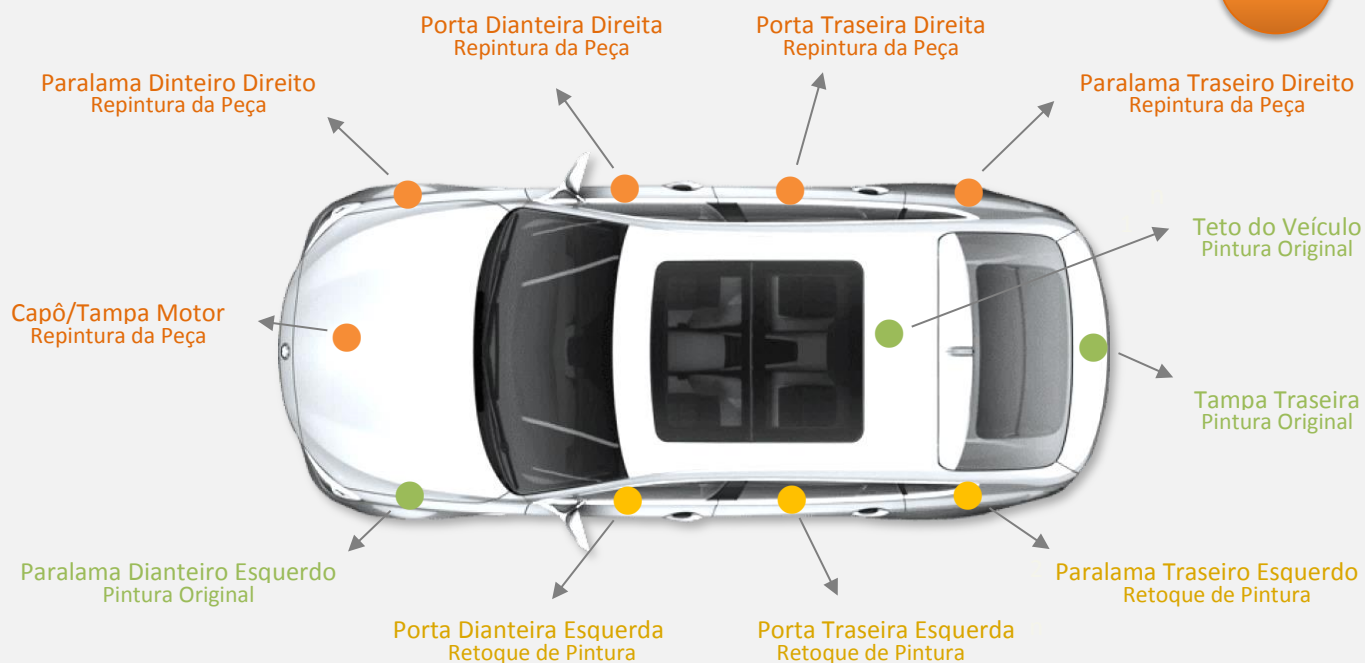
## Detalhe do Teste de Pintura

Observações: VEÍCULO POSSUI RETOQUES NO PARA-LAMA TRASEIRO ESQUERDO E PORTAS ESQUERDAS. REPINTURA NO CAPÔ, EM TODA LATERAL DIREITA. VIDRO PARA-BRISA COM BATIDA DE PEDRA.

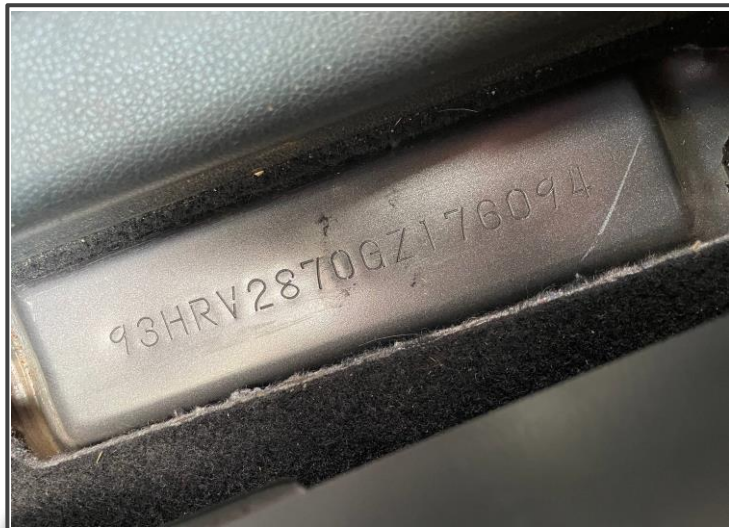
- ✓ NÃO Apresentava Indícios Evidentes de Adulteração (Chassi ORIGINAL).
- ✓ Efetuada a Pesquisa da Ficha de Montagem do Veículo; Constata-se que o Chassi era Original de Fábrica.

Macro Foto Nº Chassi: **93HRV2870GZ176094**

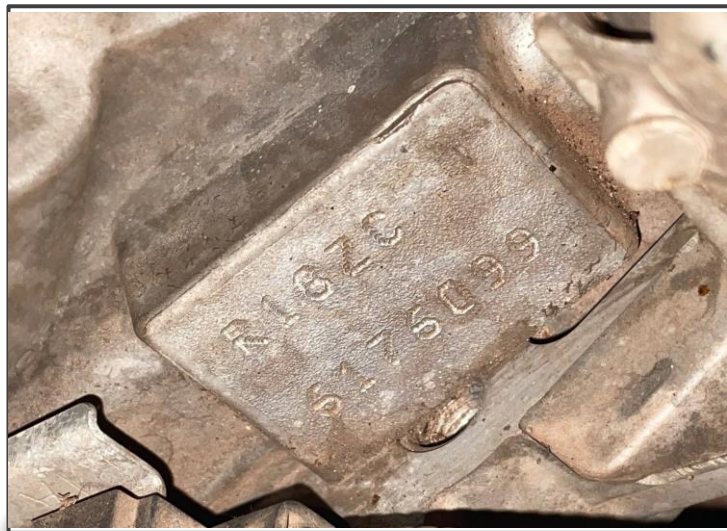
- ✓ NÃO Apresentava Indícios Evidentes de Adulteração.
- ✓ Motor em Conformidade com a BIN (Base de Identificação Nacional).

Foto do Número do Motor: **R18ZC6176099**

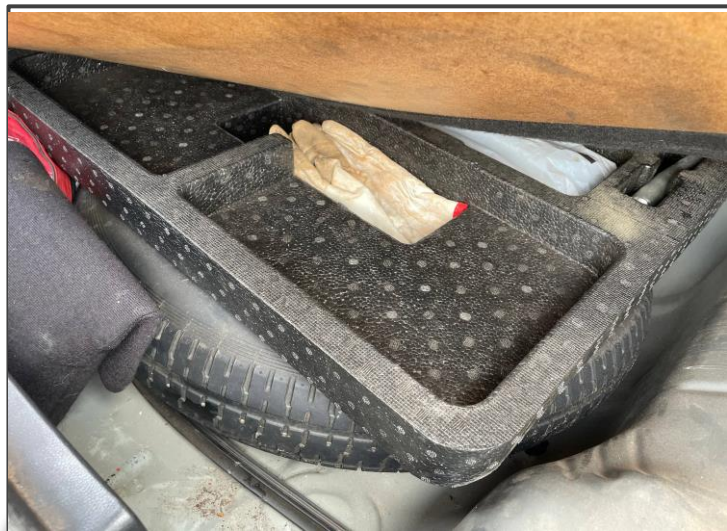
Itens Obrigatórios: Equipamentos Obrigatórios OK

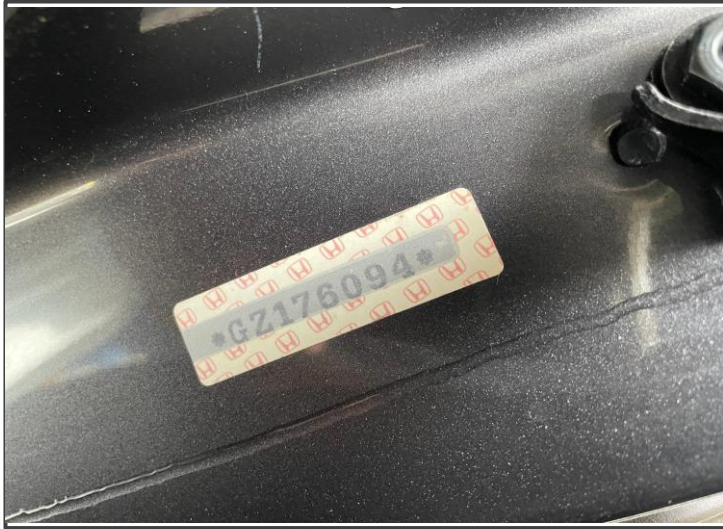
➔ Etiqueta Obrigatória da Coluna da Porta

Coluna da Porta: ✓ Etiqueta Original. Compartimento do Motor: ✓ Etiqueta Original.

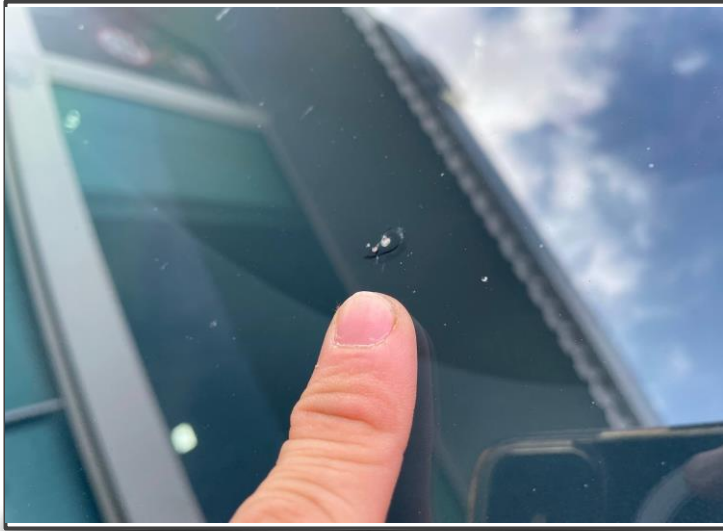
➡ Foto das Condições do vidro dianteiro (Para-brisa)

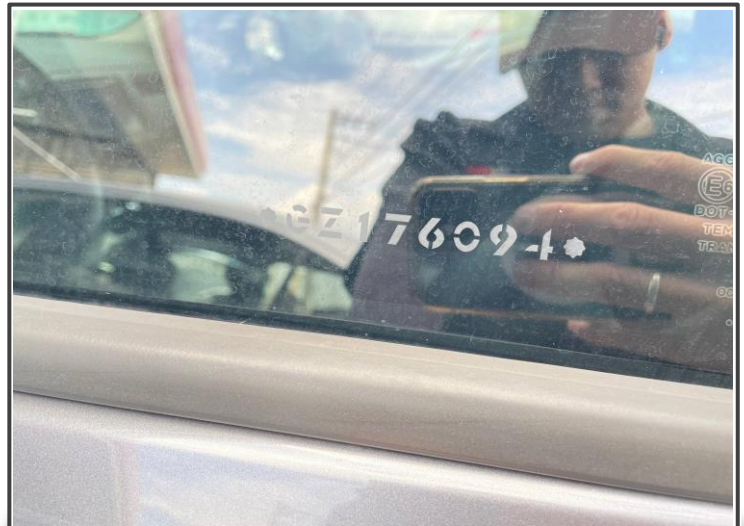
- Dianteiro (Para-Brisas) ⚠ Vidro Não Original (Grav. Paralela).
- Porta Diant. Esquerda: ✓ Vidro Original.
- Porta Tras. Esquerda: ✓ Vidro Original.
- Lateral Tras. Esquerda: ✓ Vidros Inexistentes.
- Vidro Traseiro: ✓ Vidro Original.
- Porta Diant. Direita: ✓ Vidro Original.
- Porta Tras. Direita: ✓ Vidro Original.
- Lateral Tras. Direita: ✓ Vidros Inexistentes.

➡ Foto da Gravação do Vidro Para-Brisas
