## LAUDO CAUTELAR VEICULAR - PEQUENO PORTE

| Marca/Modelo: | VW/T CROSS CL TSI | Proprietário Veículo: | FABIANO MASSURETTI | Conferente: | KAREN BENITH |

## Conclusão do Laudo: VEÍCULO APROVADO COM OBSERVAÇÕES

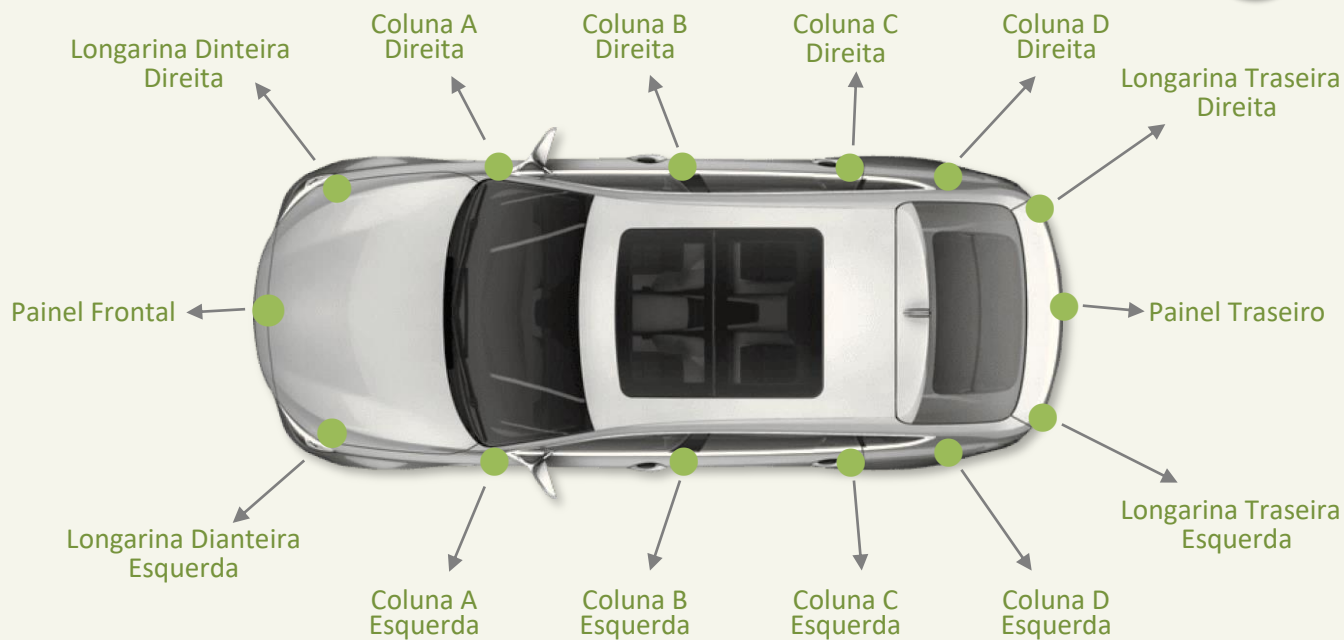
## Detalhe da Situação Estrutural

Observações: VEÍCULO POSSUI RETOQUES DE PINTURA. PARA BRISA TRINCADO, SENDO NECESSÁRIO A TROCA DO MESMO

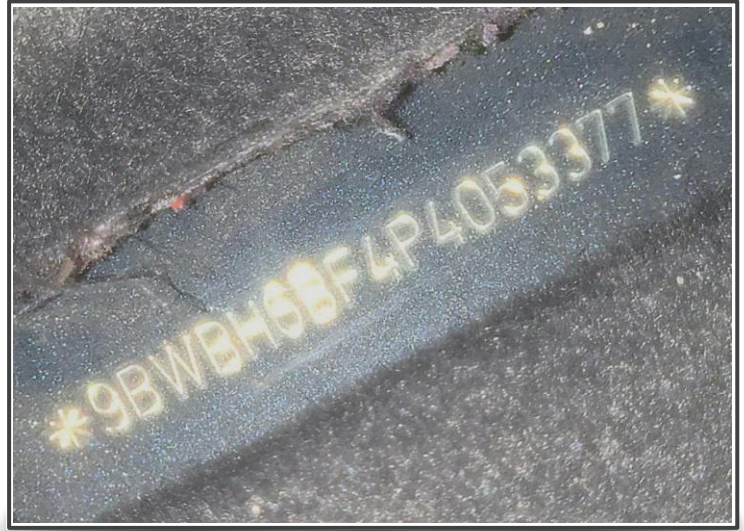
Macro Foto Nº Chassi: **9BWBH6BF4P4053377**

- ✓ NÃO Apresentava Indícios Evidentes de Adulteração (Chassi ORIGINAL).
- ✓ Efetuada a Pesquisa da Ficha de Montagem do Veículo; Consta-se que o Chassi era Original de Fábrica.

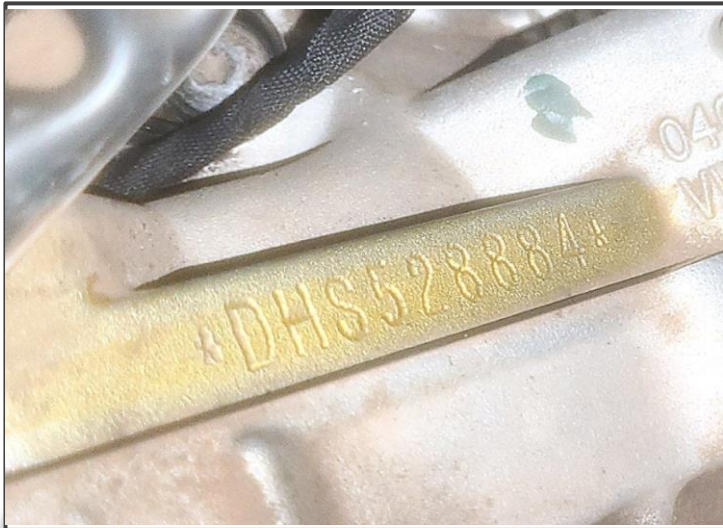
Foto do Número do Motor: **DHS528884**

- ✓ NÃO Apresentava Indícios Evidentes de Adulteração.
- ✓ Motor em Conformidade com a BIN (Base de Identificação Nacional).

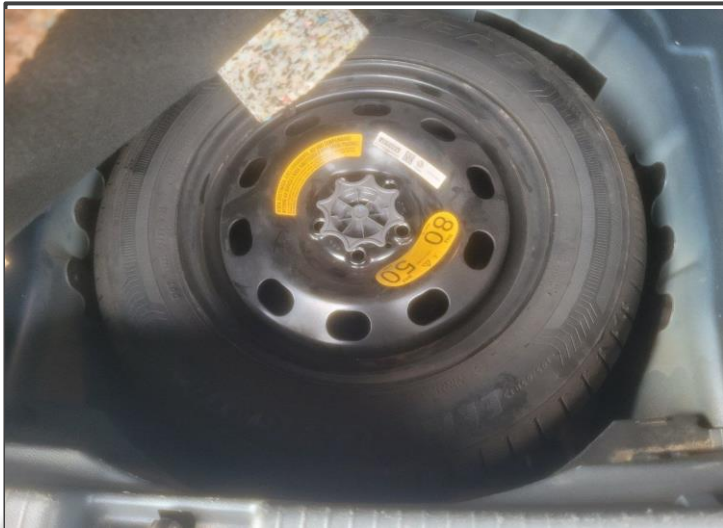
Itens Obrigatórios: Equipamentos Obrigatórios OK

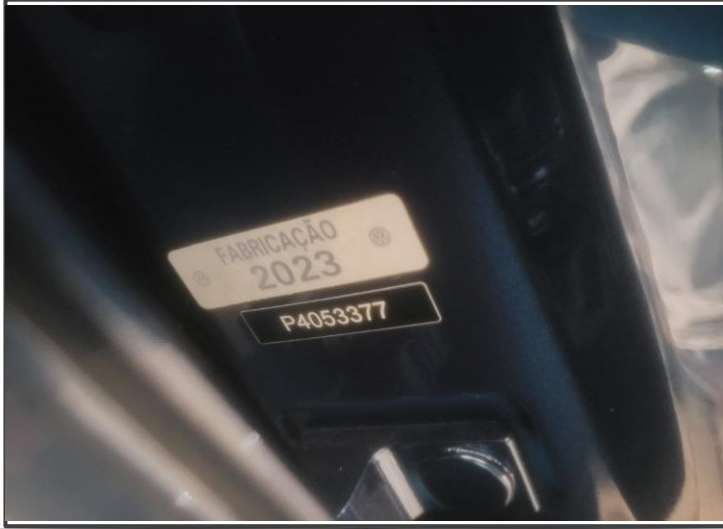
➡ Etiqueta Obrigatória da Coluna da Porta

Coluna da Porta: ✓ Etiqueta Original. Compartimento do Motor: ✓ Etiqueta Original.
