## LAUDO CAUTELAR VEICULAR - PEQUENO PORTE

| Placa: | FEC3G07 | Estado: | MG |
| Marca/Modelo: | FIAT/TORO RANCH AT9 4X4 | | |

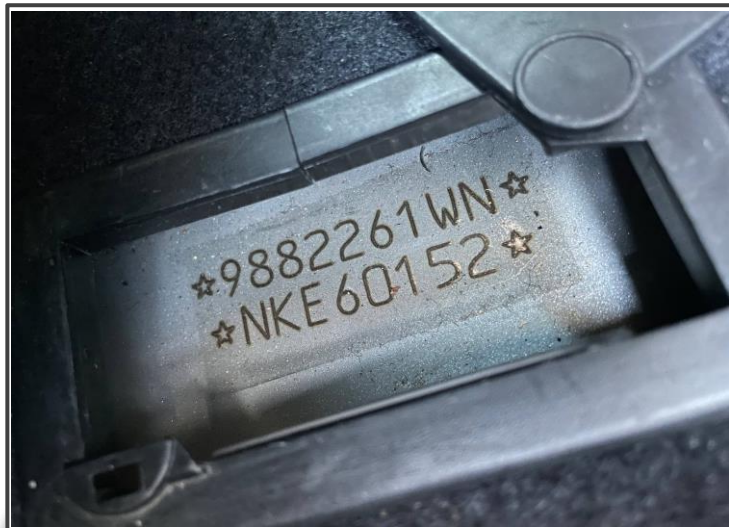
- ✓ NÃO Apresentava Indícios Evidentes de Adulteração (Chassi ORIGINAL).
- ✓ Efetuada a Pesquisa da Ficha de Montagem do Veículo; Constata-se que o Chassi era Original de Fábrica.

Macro Foto Nº Chassi: **9882261WNNKE60152**

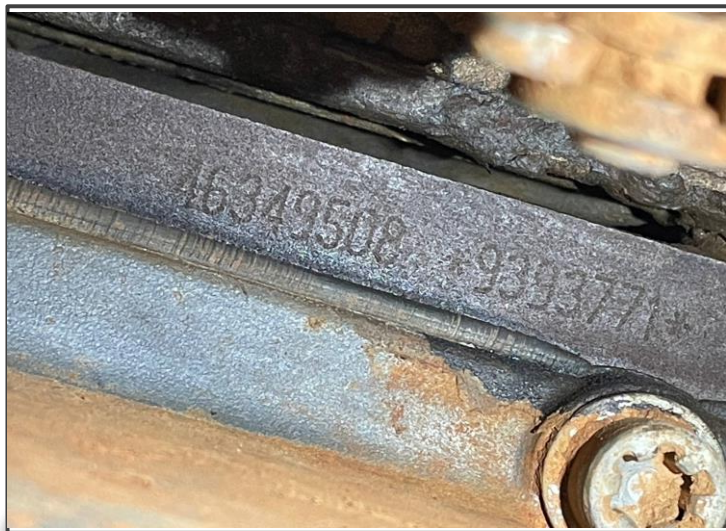
- ✓ NÃO Apresentava Indícios Evidentes de Adulteração.
- ✓ Motor em Conformidade com a BIN (Base de Identificação Nacional).

Foto do Número do Motor: **463495089393771**

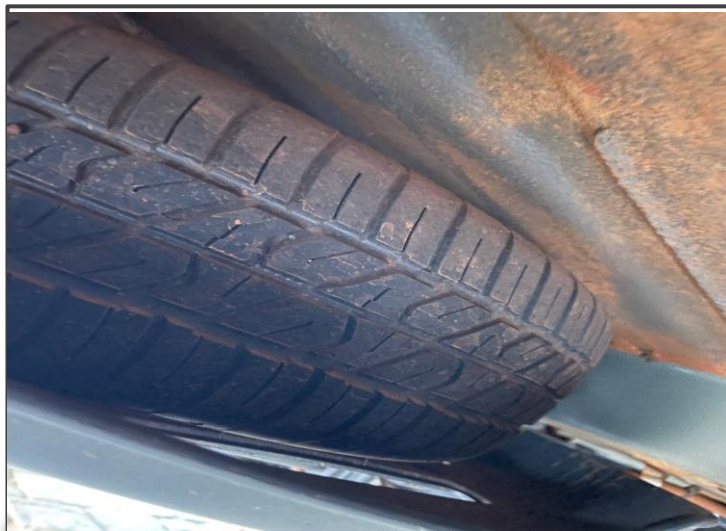
Itens Obrigatórios: Equipamentos Obrigatórios OK

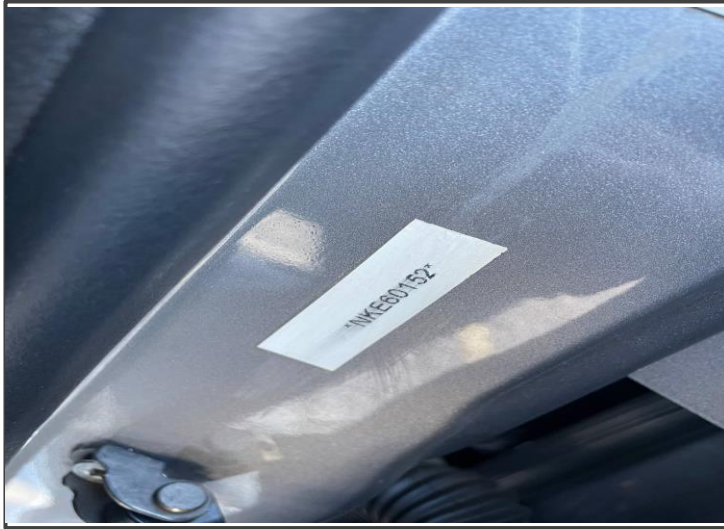
Coluna da Porta: ✓ Etiqueta Original.

➔ Etiqueta Obrigatória da Coluna da Porta

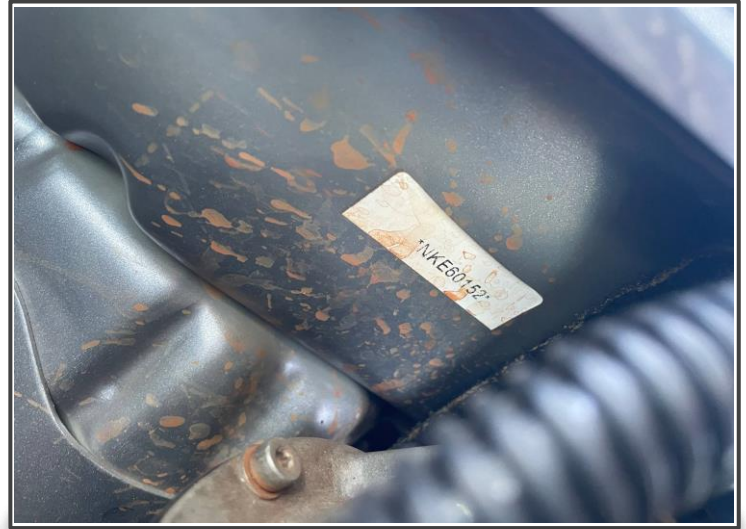
Compartimento do Motor: ✓ Etiqueta Original.

➔ Etiqueta Obrigatória do Compartimento do Motor

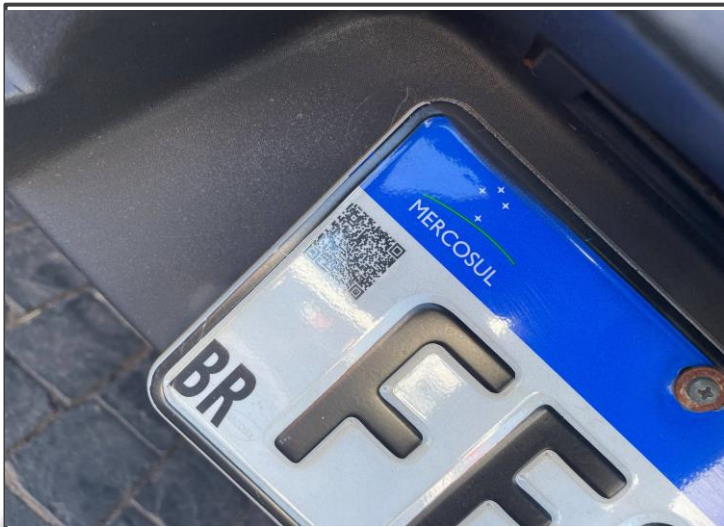
| CRCode: Não Violado Placa: Mercosul |

Situação da Placa: A PLACA ESTÁ OK

➔ Macro Foto do QR Code/Lacre da Placa

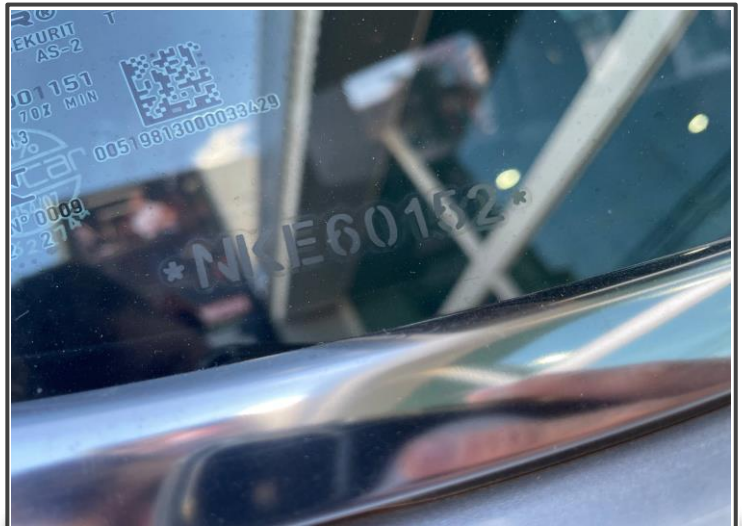
- Dianteiro (Para-Brisas) ✓ Vidro Original.
- Porta Diant. Esquerda: ✓ Vidro Original.
- Porta Tras. Esquerda: ✓ Vidro Original.
- Lateral Tras. Esquerda: ✓ Vidros Inexistentes.
- Vidro Traseiro: ✓ Vidro Original.

➡ Foto da Gravação do Vidro Para-Brisas
