## APRESENTAÇÃO

| NO. LAUDO: | 5417501 |

| MARCA: | TOYOTA |
| MODELO: | CCROSS XR 20 |

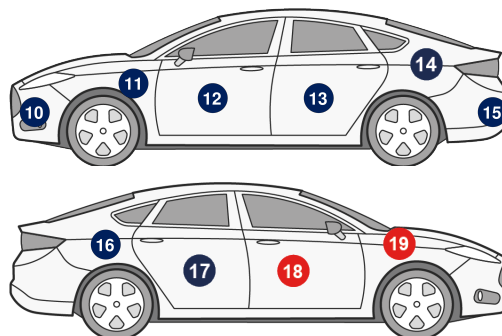
## PINTURA

| 18 - PORTA DIANTEIRA DIREITA: | PEÇA RETOCADA COM MASSA |
| 19 - PARA-LAMA DIANTEIRO DIREITO: | PEÇA RETOCADA COM MASSA |

CONSTA RESTRIÇÃO ADMINISTRATIVA NO ATO DA VISTORIA. PARALAMA COM MASSA E REPINTURA PORTA DIANTEIRA COM MASSA E REPINTURA.
