## DADOS GERAIS

| NO. LAUDO: | 5415249 |

| MODELO: | FIAT/STRADA FREEDOM 1.3CS |
| PLACA: | SCD2D80 |

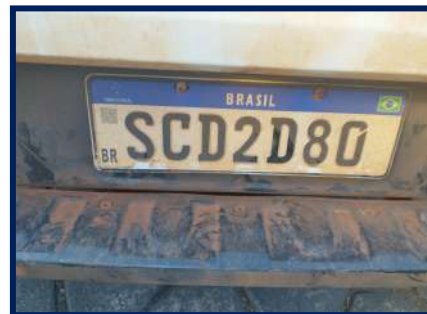
Placa

| <b>OK</b> PLACAS | VERIFICA AS CONDIÇÕES DAS PLACAS IDENTIFICADORAS DIANTEIRA E TRASEIRA. |

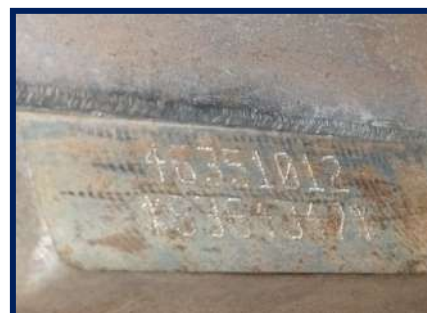
Motor

DENTRO DOS PADRÕES HABITUAIS DO FABRICANTE

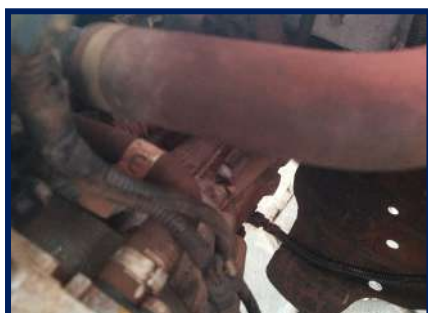
Câmbio

NUMERAÇÃO OBSTRUÍDA (ITEM EXCLUÍDO DO PARECER)

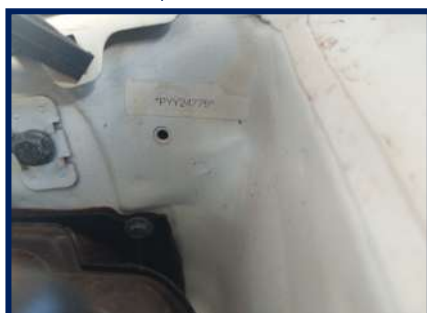
Etiqueta ETA Motor

ETA MOTOR : ETA DENTRO DOS PADRÕES / NUMERAÇÃO COINCIDE COM O CHASSI

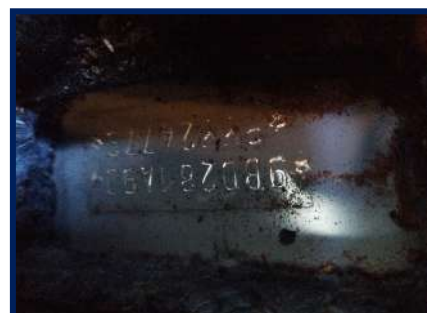
Chassi

NUMERAÇÃO IDENTIFICADORA : DENTRO DOS PADRÕES HABITUAIS DO FABRICANTE

CHAPA SUPORTE : REGIÃO ÍNTEGRA

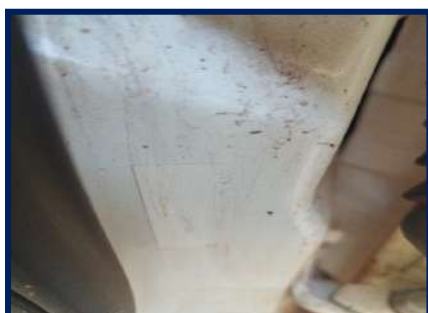
Foto eta coluna

ETA BATENTE DA PORTA : ILEGÍVEL/DANIFICADA (UM OU MAIS CARACTERES)

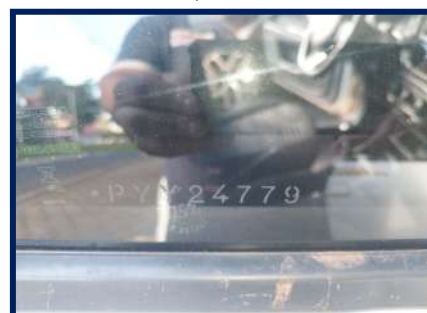
Gravação do vidro

GRAVAÇÃO NÃO ORIGINAL / COINCIDE COM O CHASSI
