## LAUDO CAUTELAR VEICULAR - PEQUENO PORTE

| Placa: | TCN9D55 | Estado: | MG |
| Marca/Modelo: | HYUNDAI/CRETA1TA COMFORT | | |

## Conclusão do Laudo: ✓ VEÍCULO APROVADO

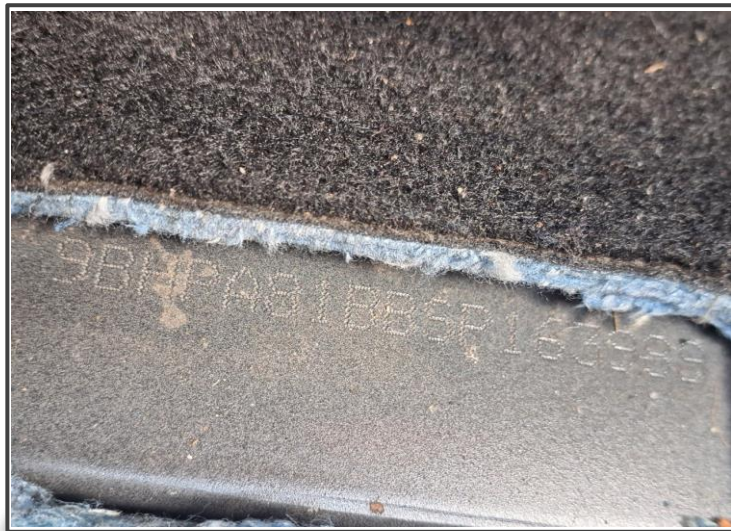
Macro Foto Nº Chassi: **9BHPA81BBSP163989**

- ✓ NÃO Apresentava Indícios Evidentes de Adulteração (Chassi ORIGINAL).
- ✓ Efetuada a Pesquisa da Ficha de Montagem do Veículo; Constata-se que o Chassi era Original de Fábrica.

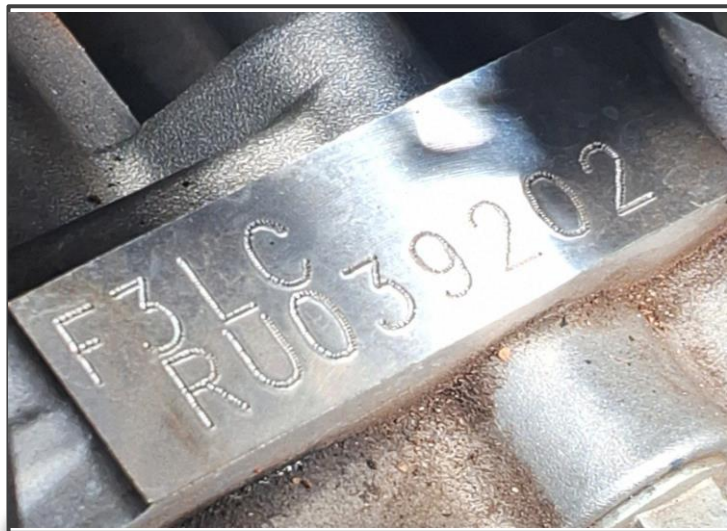
Foto do Número do Motor: **F3LCRU039202**

- ✓ NÃO Apresentava Indícios Evidentes de Adulteração.
- ✓ Motor em Conformidade com a BIN (Base de Identificação Nacional).

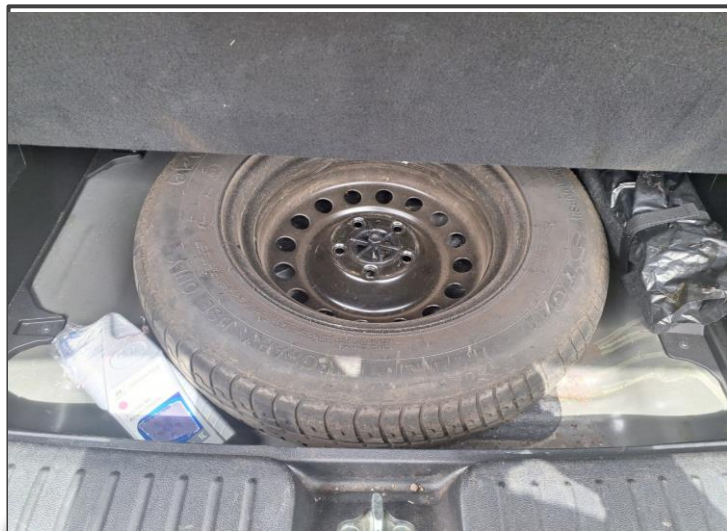
Itens Obrigatórios: Equipamentos Obrigatórios OK

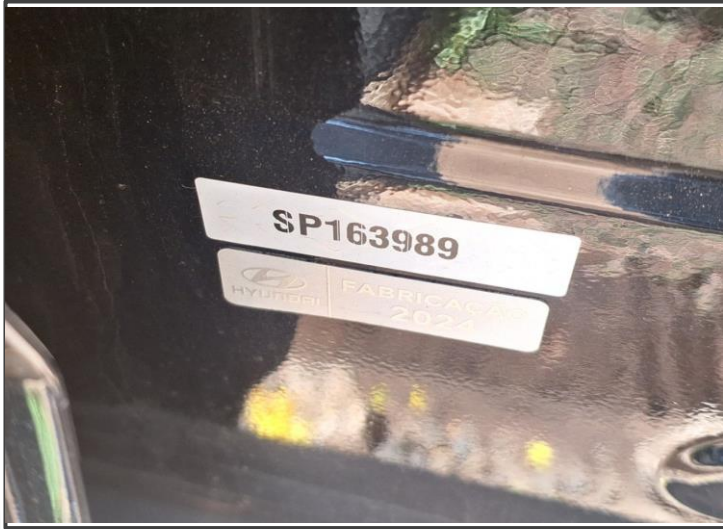
➡ Etiqueta Obrigatória da Coluna da Porta

Coluna da Porta: ✓ Etiqueta Original. Compartimento do Motor: ✓ Etiqueta Original.

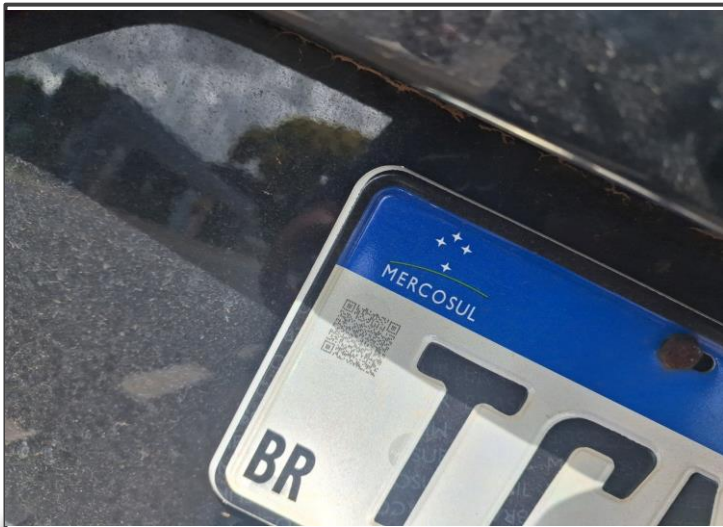
➡ Macro Foto do QR Code/Lacre da Placa

CRCode: Não Violado Placa: Mercosul

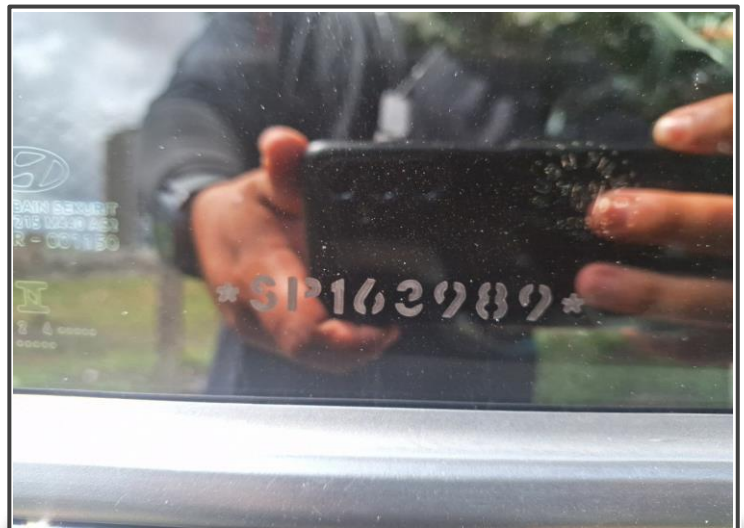
➡ Foto da Gravação do Vidro Para-Brisas

| Dianteiro (Para-Brisas) ✓ Vidro Original. | Porta Diant. Direita: ✓ Vidro Original. |
