## LAUDO CAUTELAR VEICULAR - PEQUENO PORTE

| Placa: | SIE9B71 | Estado: | MG |
| Marca/Modelo: | HYUNDAI/CRETA1TA COMFORT | | |

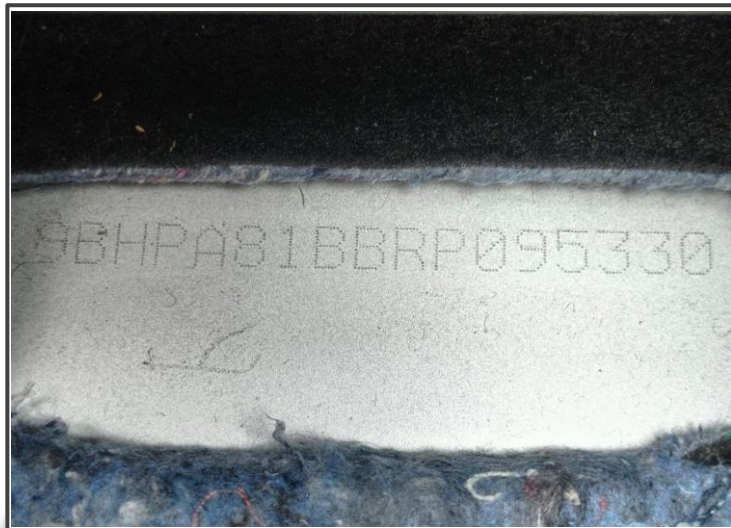
- ✓ NÃO Apresentava Indícios Evidentes de Adulteração (Chassi ORIGINAL).
- ✓ Efetuada a Pesquisa da Ficha de Montagem do Veículo; Constata-se que o Chassi era Original de Fábrica.

Macro Foto Nº Chassi: **9BHPA81BBRP095330**

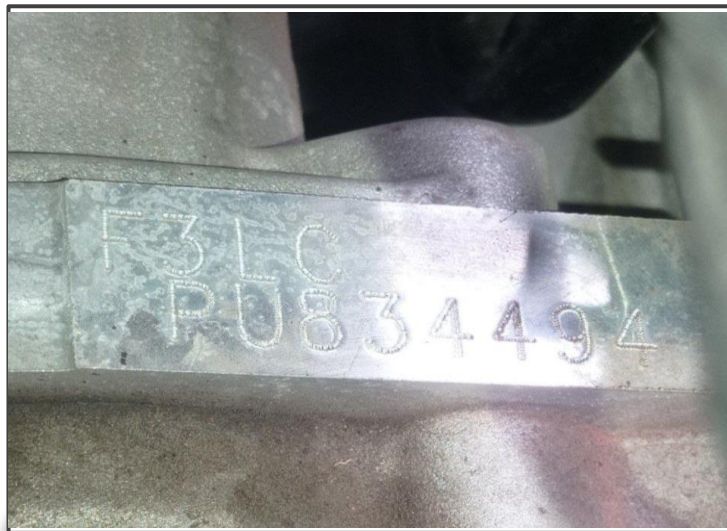
- ✓ NÃO Apresentava Indícios Evidentes de Adulteração.
- ✓ Motor em Conformidade com a BIN (Base de Identificação Nacional).

Foto do Número do Motor: **F3LCPU834494**

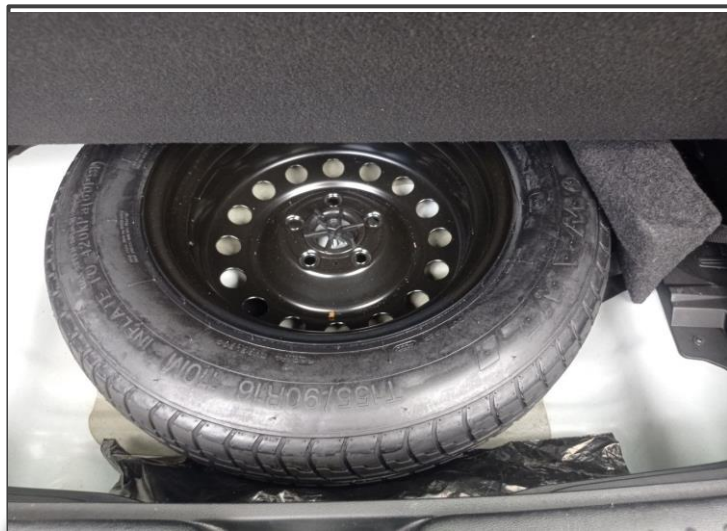
Itens Obrigatórios: Equipamentos Obrigatórios OK

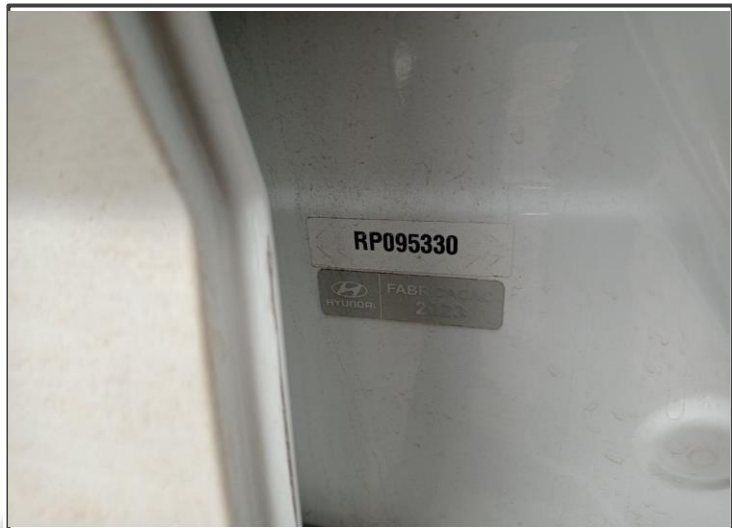
Coluna da Porta: ✓ Etiqueta Original. Compartimento do Motor: ✓ Etiqueta Original.

➡ Etiqueta Obrigatória da Coluna da Porta

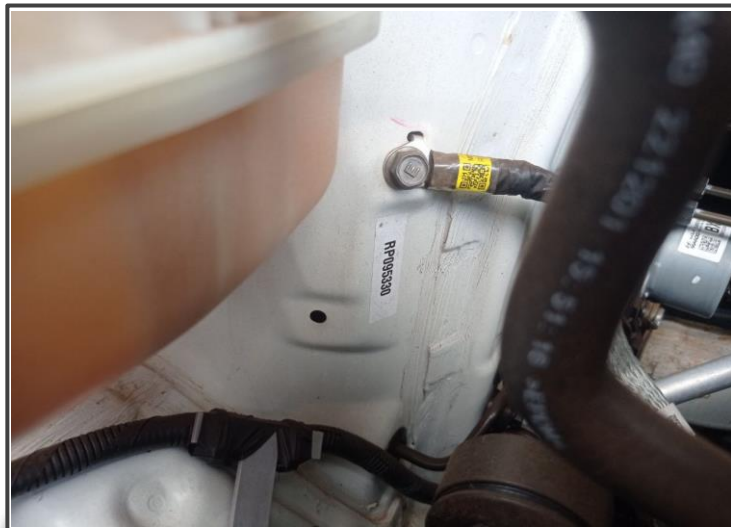
➡ Etiqueta Obrigatória do Compartimento do Motor

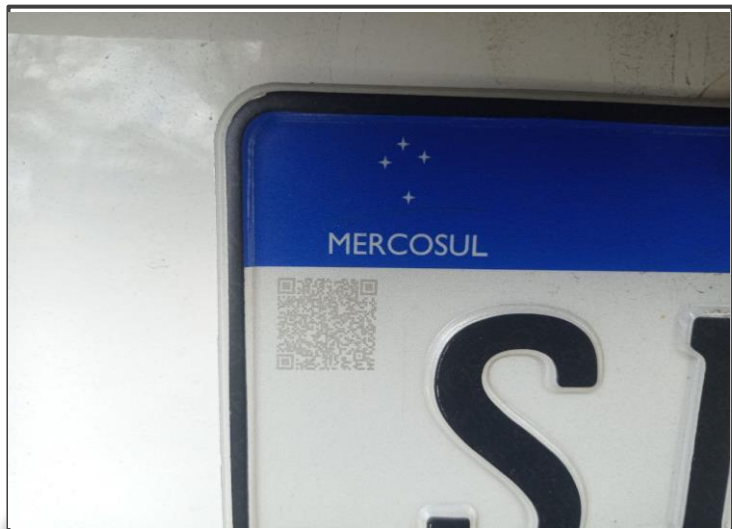
CRCODE: Não Violado Placa: Mercosul

➡ Macro Foto do QR Code/Lacre da Placa

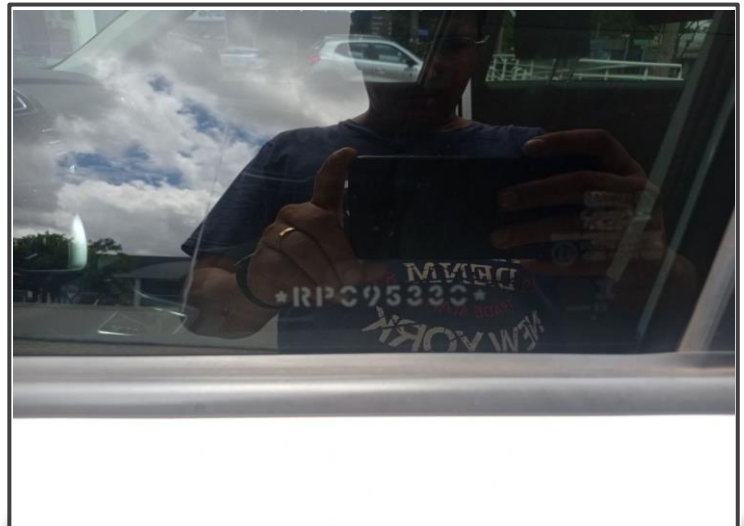
Dianteiro (Para-Brisas) ✓ Vidro Original.  
Porta Diant. Esquerda: ✓ Vidro Original.  
Porta Tras. Esquerda: ✓ Vidro Original.  
Lateral Tras. Esquerda: ✓ Vidros Inexistentes.  
Vidro Traseiro: ✓ Vidro Original.  
Porta Diant. Direita: ✓ Vidro Original.  
Porta Tras. Direita: ✓ Vidro Original.  
Lateral Tras. Direita: ✓ Vidros Inexistentes.

➡ Foto da Gravação do Vidro Para-Brisas
