## LAUDO CAUTELAR VEICULAR - PEQUENO PORTE

| Placa: | QXY2I94 | Estado: | MG |
| Marca/Modelo: | CHEV/TRACKER 12T A LTZ | | |

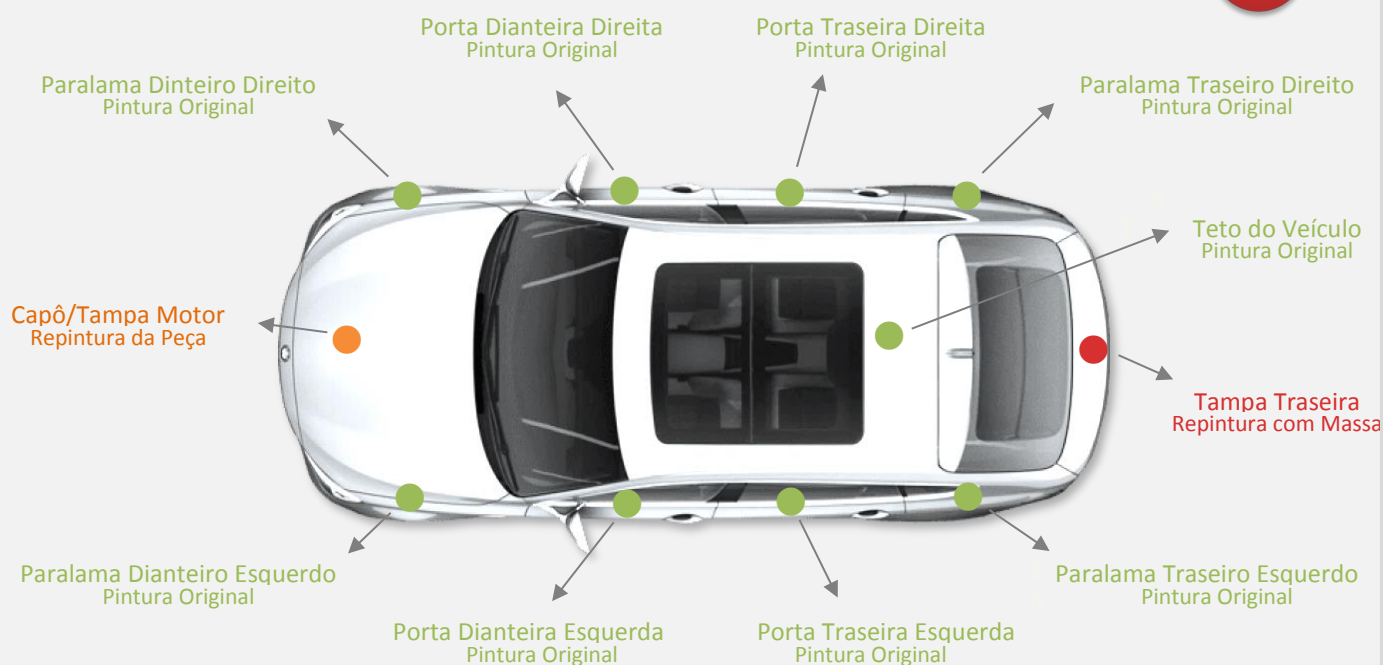
## Detalhe do Teste de Pintura

Observações: REPINTURA NO CAPÔ E REPINTURA COM MASSA NA TAMPA TRASEIRA.

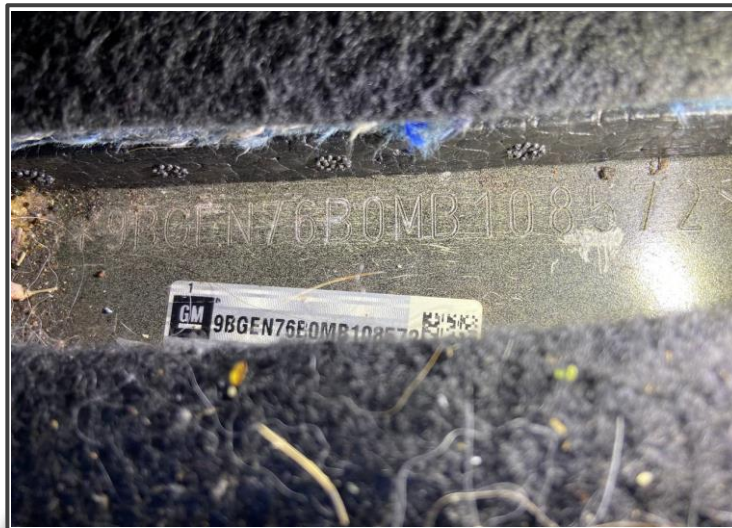
- ✓ NÃO Apresentava Indícios Evidentes de Adulteração (Chassi ORIGINAL).
- ✓ Efetuada a Pesquisa da Ficha de Montagem do Veículo; Constata-se que o Chassi era Original de Fábrica.

Macro Foto Nº Chassi: **9BGEN76B0MB108572**

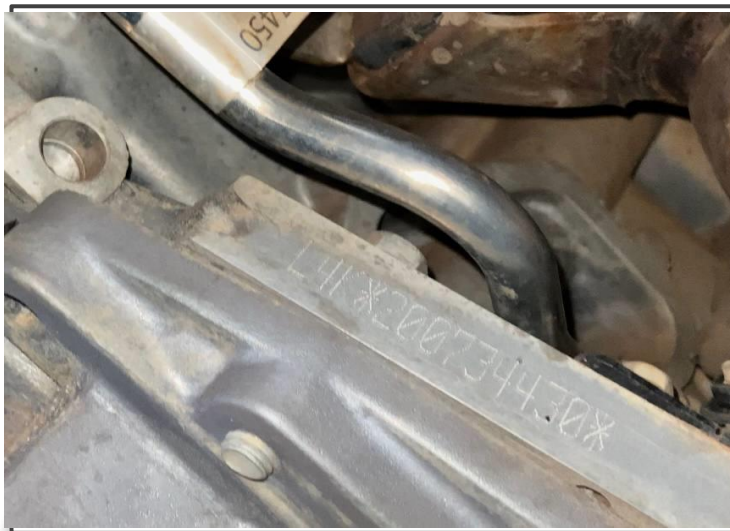
- ✓ NÃO Apresentava Indícios Evidentes de Adulteração.
- ✓ Motor em Conformidade com a BIN (Base de Identificação Nacional).

Foto do Número do Motor: **L4K\*200734430\***

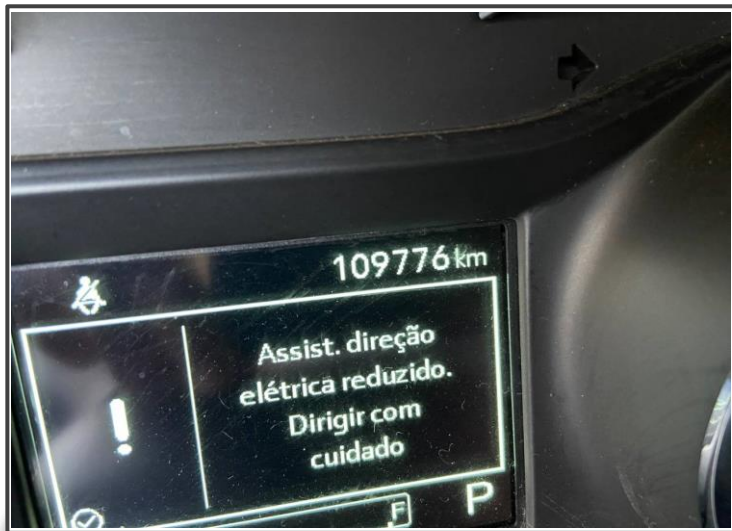
Odômetro do Veículo: **109.776**

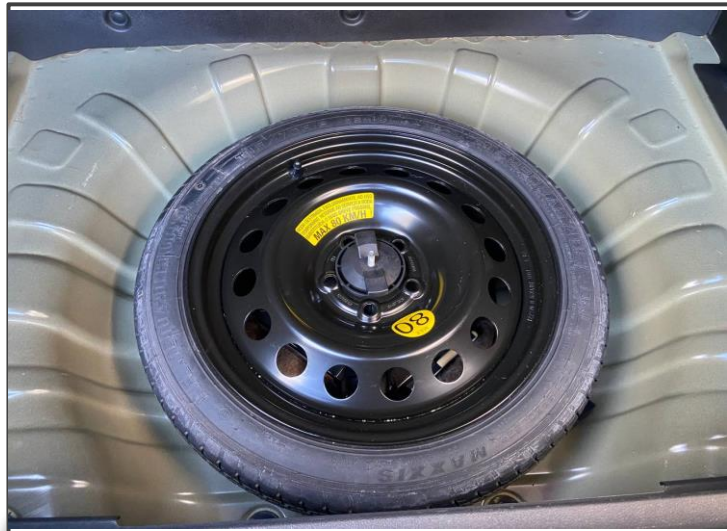
Itens Obrigatórios: Equipamentos Obrigatórios OK

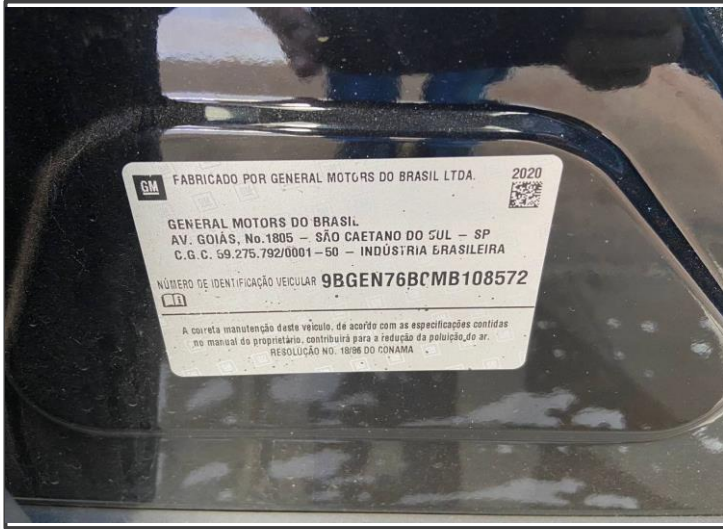
➡ Etiqueta Obrigatória da Coluna da Porta

Coluna da Porta: ✓ Etiqueta Original.

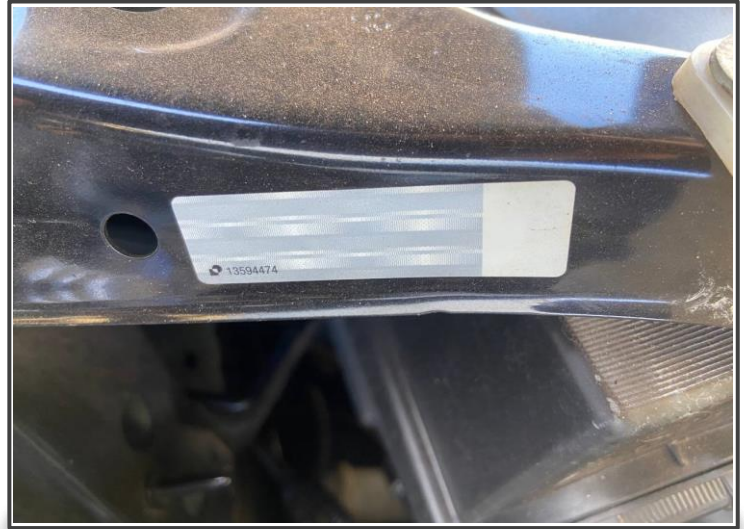
➡ Etiqueta Obrigatória do Compartimento do Motor

Compartimento do Motor: ✗ Etiqueta com Núcleo Ilegível.

Restrição: LUZ DA INJEÇÃO ACESA E ETIQUETA DO COMPARTIMENTO DO MOTOR ILEGÍVEL.
