## LAUDO CAUTELAR VEICULAR - PEQUENO PORTE

| Placa: | SIO7E28 | Estado: | MG |
| Marca/Modelo: | FIAT/STRADA VOLCANO CD13 | | |

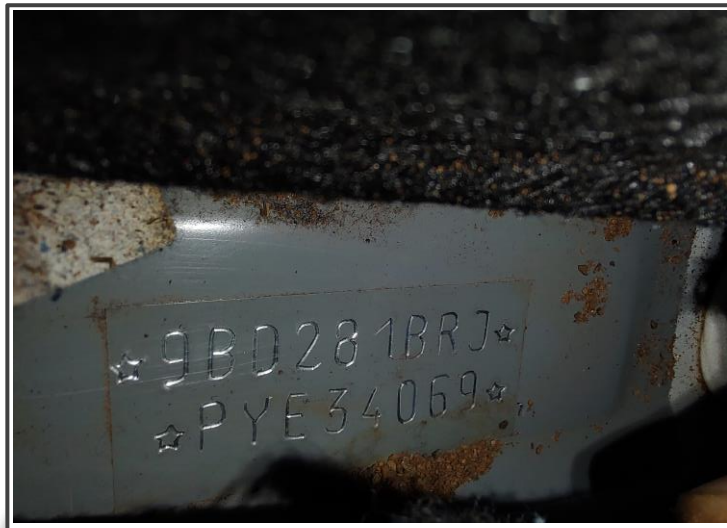
Macro Foto Nº Chassi: **9BD281BRJPYE34069**

- ✓ NÃO Apresentava Indícios Evidentes de Adulteração (Chassi ORIGINAL).
- ✓ Efetuada a Pesquisa da Ficha de Montagem do Veículo; Constatou-se que o Chassi era Original de Fábrica.

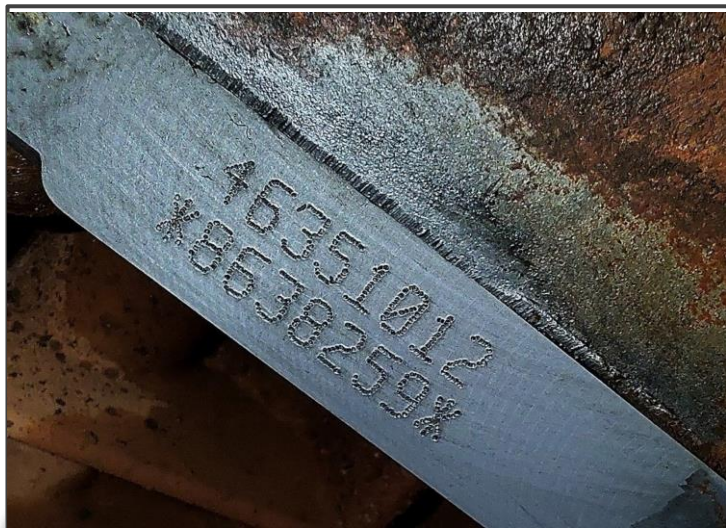
Foto do Número do Motor: **463510128638259**

- ✓ NÃO Apresentava Indícios Evidentes de Adulteração.
- ✓ Motor em Conformidade com a BIN (Base de Identificação Nacional).

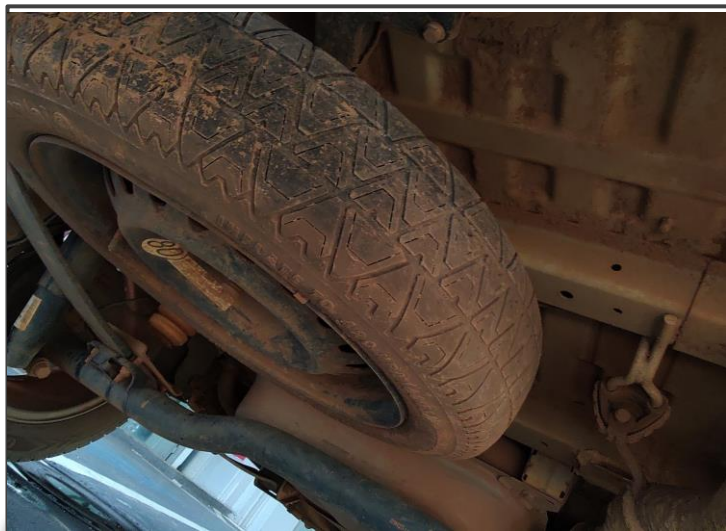
Itens Obrigatórios: Equipamentos Obrigatórios OK

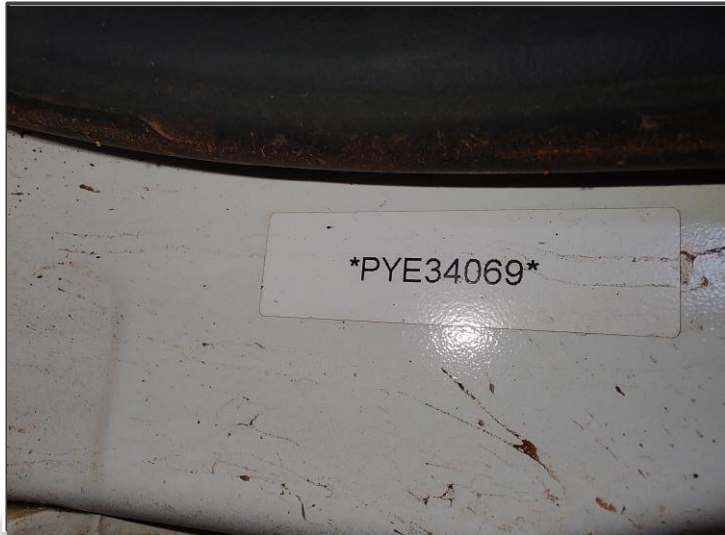
➡ Etiqueta Obrigatória da Coluna da Porta

Coluna da Porta: ✓ Etiqueta Original. Compartimento do Motor: ✓ Etiqueta Original.
