## LAUDO CAUTELAR VEICULAR - PEQUENO PORTE

| Placa: | SCT7J42 | Estado: | GO |
| Marca/Modelo: | HYUNDAI/CRETA1TA LIMITED | | |

## Conclusão do Laudo: VEÍCULO APROVADO COM OBSERVAÇÕES

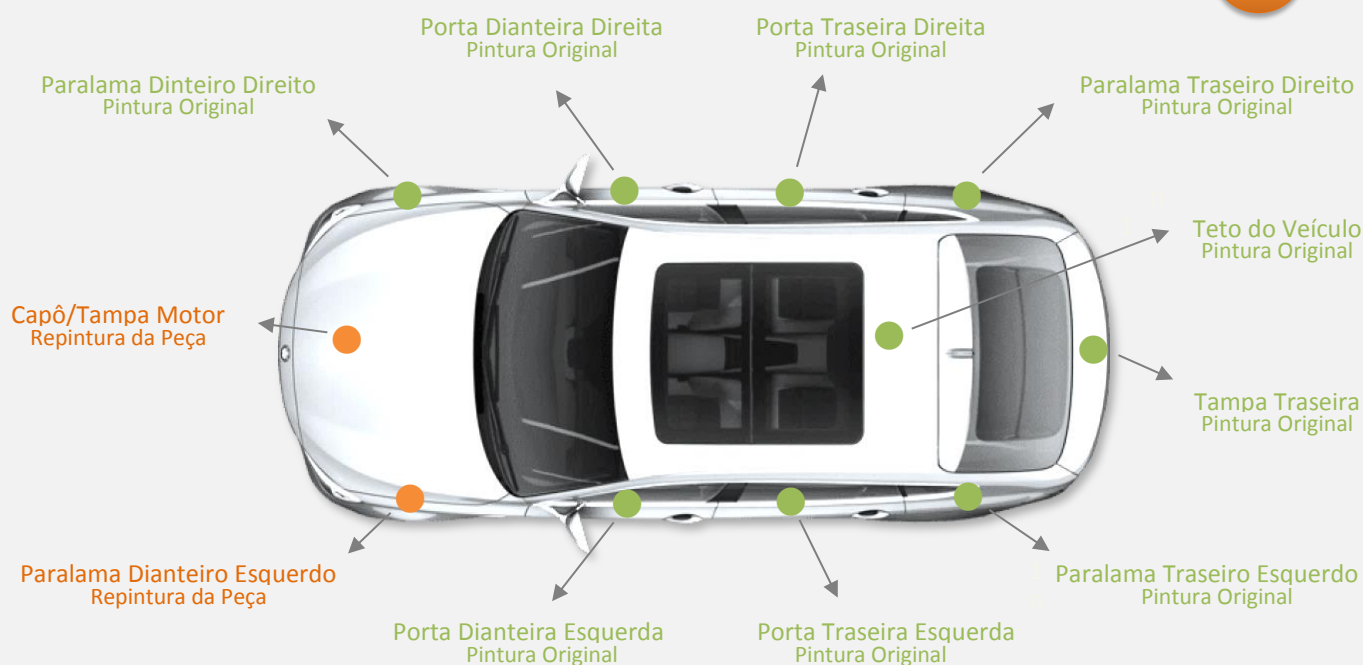
## Detalhe do Teste de Pintura

Observações: VEÍCULO POSSUI REPINTURA NO CAPÔ E PARALAMA DIANTEIRO ESQUERDO.

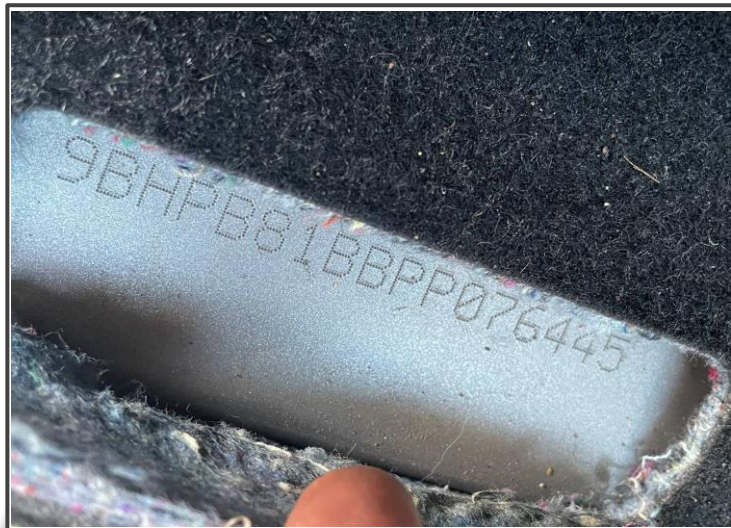
Macro Foto Nº Chassi: **9BHPB81BBPP076445**

- ✓ NÃO Apresentava Indícios Evidentes de Adulteração (Chassi ORIGINAL).
- ✓ Efetuada a Pesquisa da Ficha de Montagem do Veículo; Constata-se que o Chassi era Original de Fábrica.

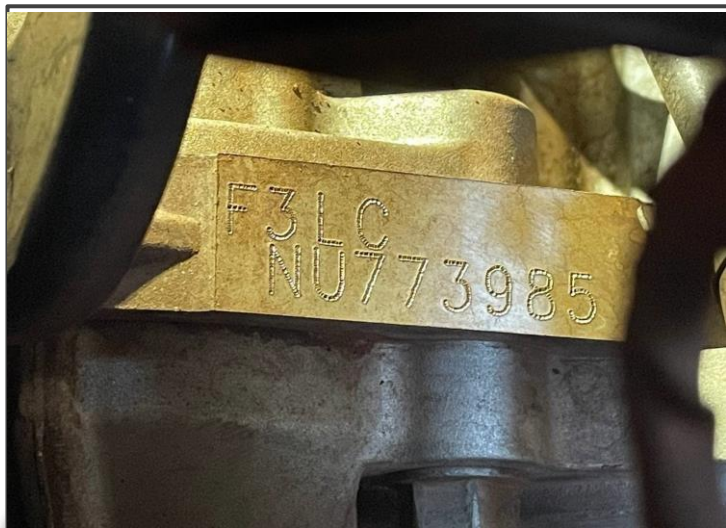
Foto do Número do Motor: **F3LCNU773985**

- ✓ NÃO Apresentava Indícios Evidentes de Adulteração.
- ✓ Motor em Conformidade com a BIN (Base de Identificação Nacional).

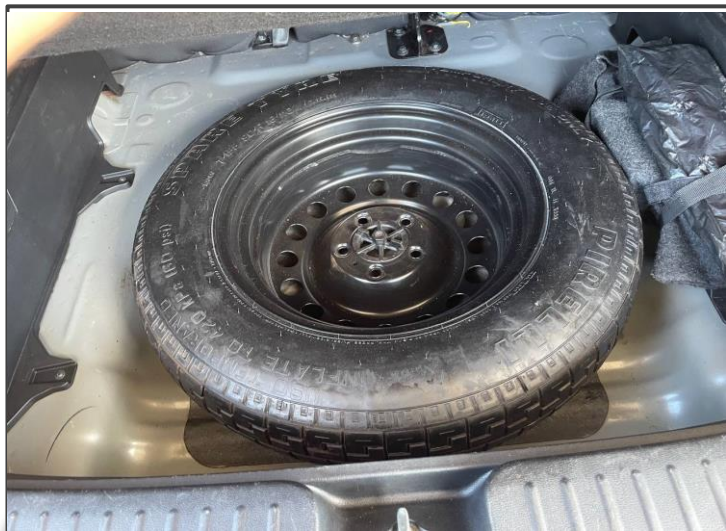
Itens Obrigatórios: Equipamentos Obrigatórios OK

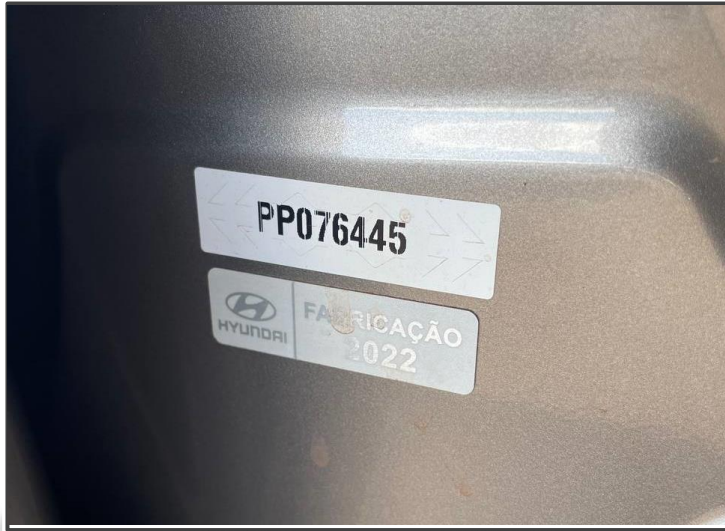
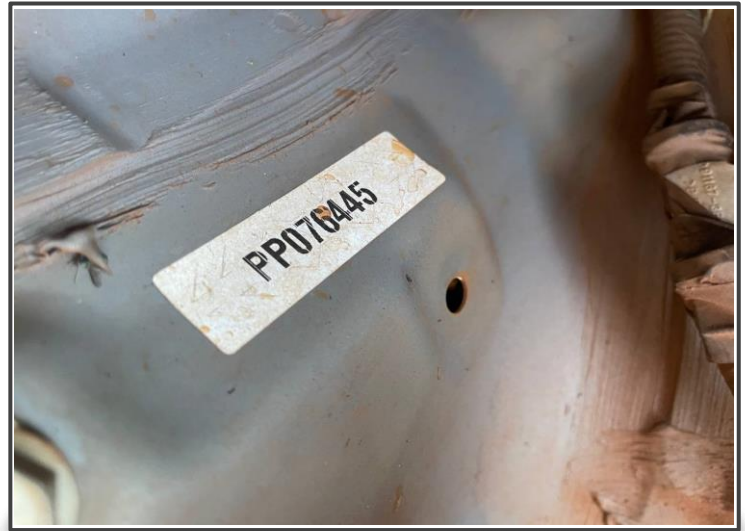
Coluna da Porta: ✓ Etiqueta Original. Compartimento do Motor: ✓ Etiqueta Original.

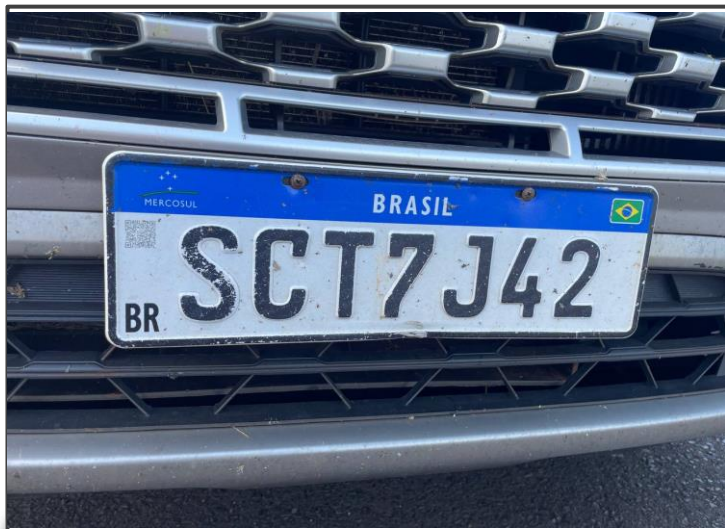
➡ Macro Foto do QR Code/Lacre da Placa

| CRCode: Não Violado | Placa: Mercosul |
