## LAUDO CAUTELAR VEICULAR - PEQUENO PORTE

| Placa: | TXI4G60 | Estado: | MG |
| Marca/Modelo: | TOYOTA/CCROSS XRX 20 | | |

## Conclusão do Laudo: ✓ VEÍCULO APROVADO

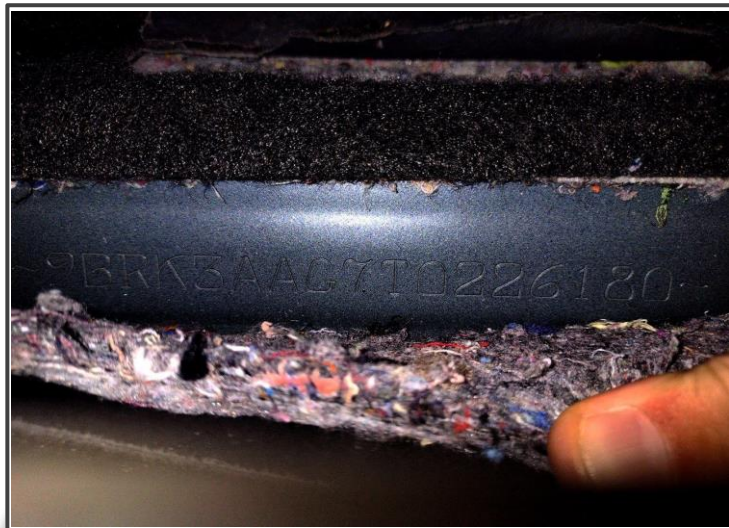
- ✓ NÃO Apresentava Indícios Evidentes de Adulteração (Chassi ORIGINAL).
- ✓ Efetuada a Pesquisa da Ficha de Montagem do Veículo; Constata-se que o Chassi era Original de Fábrica.

Macro Foto Nº Chassi: **9BRK3AAG7T0226180**

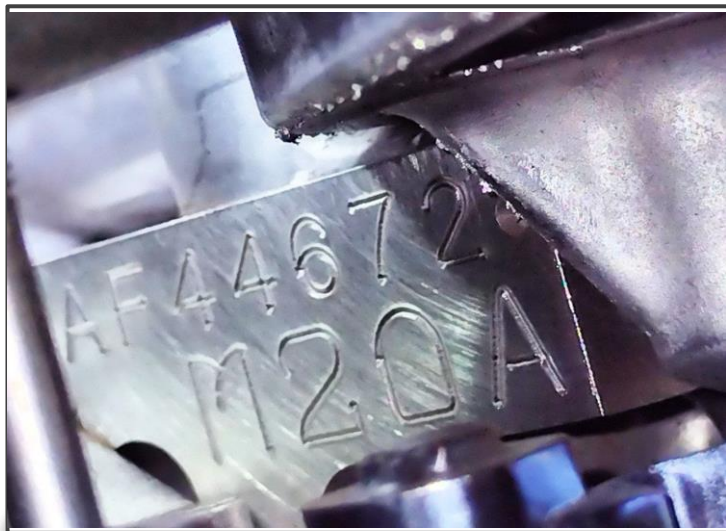
- ✓ NÃO Apresentava Indícios Evidentes de Adulteração.
- ✓ Motor em Conformidade com a BIN (Base de Identificação Nacional).

Foto do Número do Motor: **AF44672**

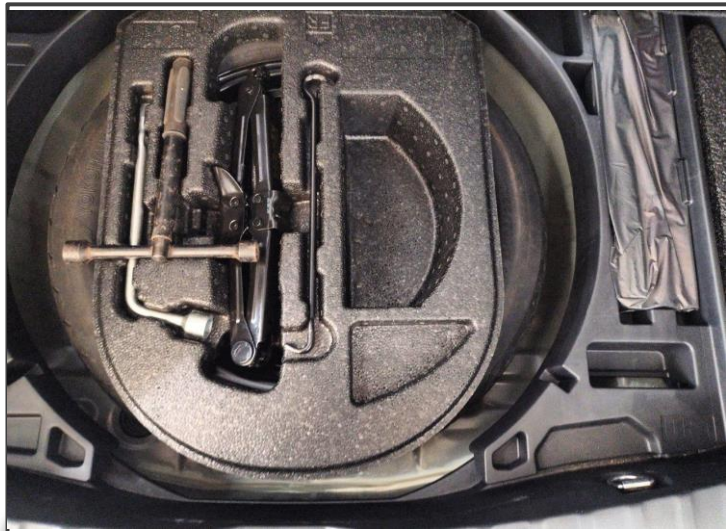
Itens Obrigatórios: Equipamentos Obrigatórios OK

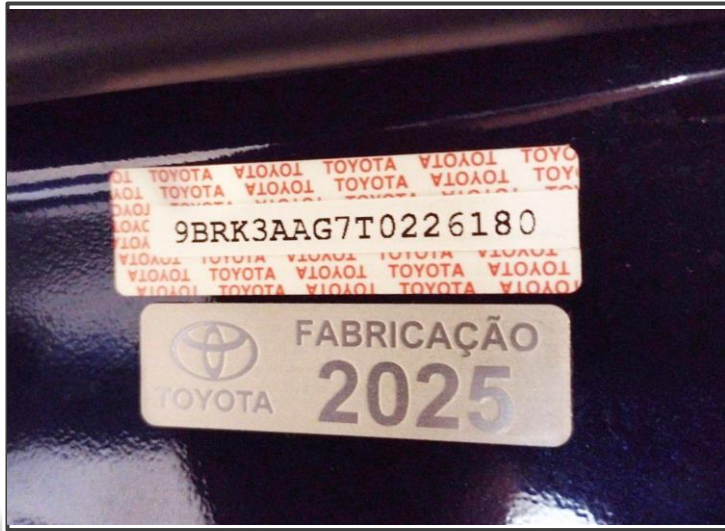
➡ Etiqueta Obrigatória da Coluna da Porta

Coluna da Porta: ✓ Etiqueta Original.

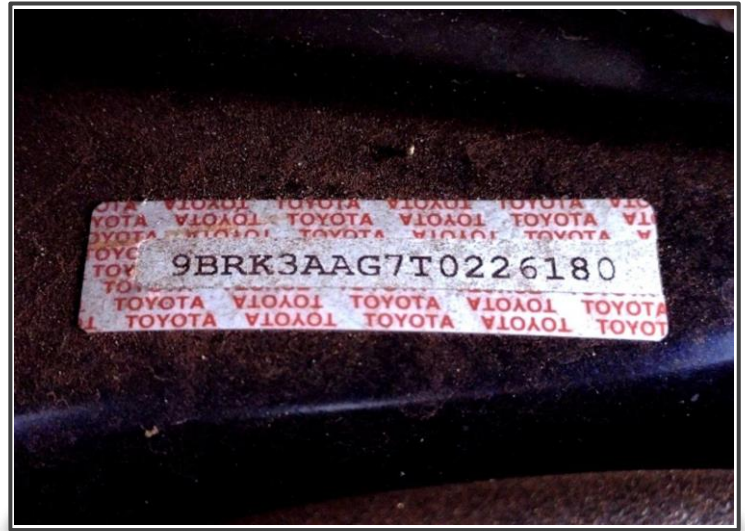
➡ Etiqueta Obrigatória do Compartimento do Motor

Compartimento do Motor: ✓ Etiqueta Original.

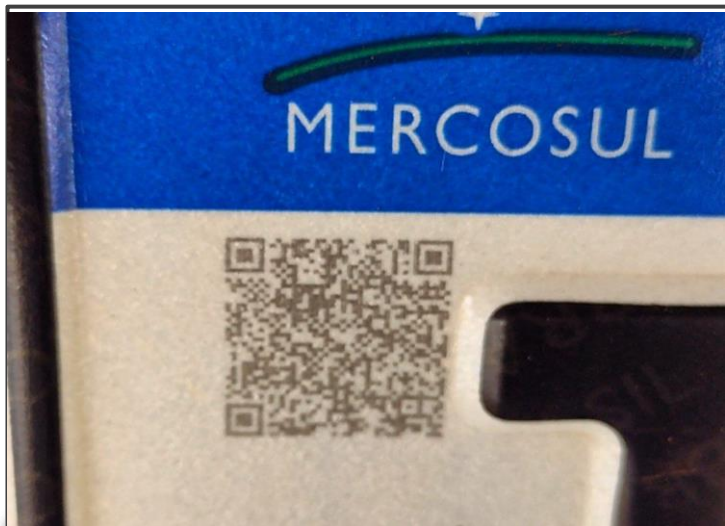
➡ Macro Foto do QR Code/Lacre da Placa

CRCode: Não Violado Placa: Mercosul

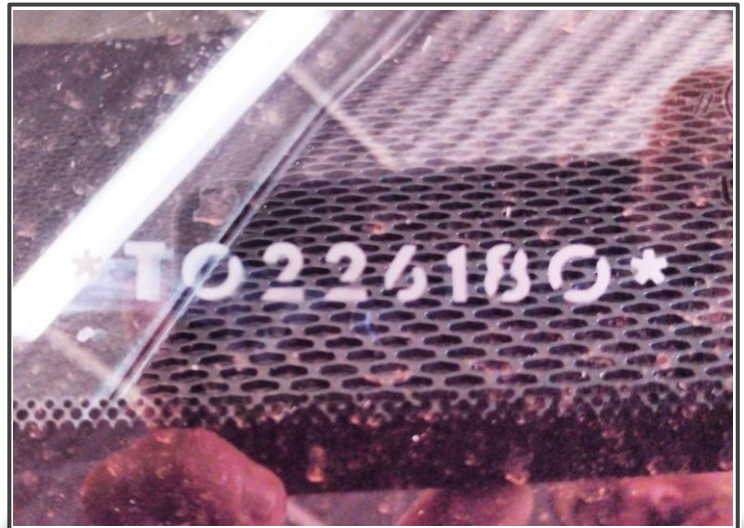
➡ Foto da Gravação do Vidro Para-Brisas

Dianteiro (Para-Brisas) ✓ Vidro Original.
