## LAUDO CAUTELAR VEICULAR - PEQUENO PORTE

| Placa: | SSK9B20 | Estado: | DF |
| Marca/Modelo: | I/FORD RANGER XLCD3D4A | | |
| Número do Chassi: | 8AFBR01L9RJ402154 | | |

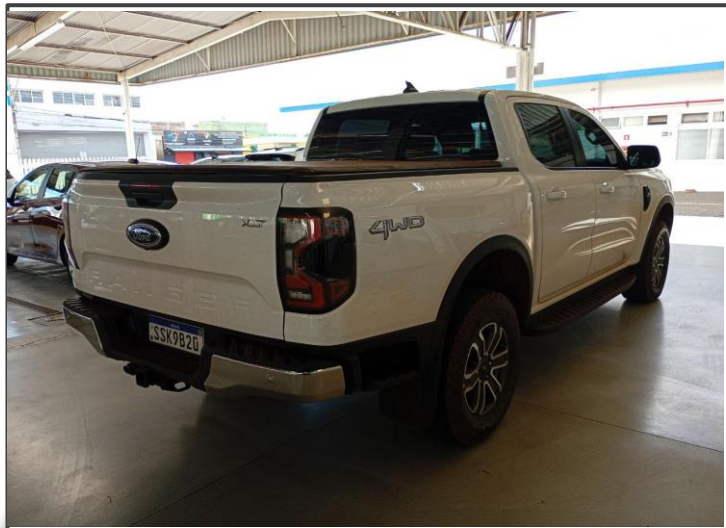
Foto da Traseira e da Placa: **SSK9B20**

A PLACA ESTÁ OK

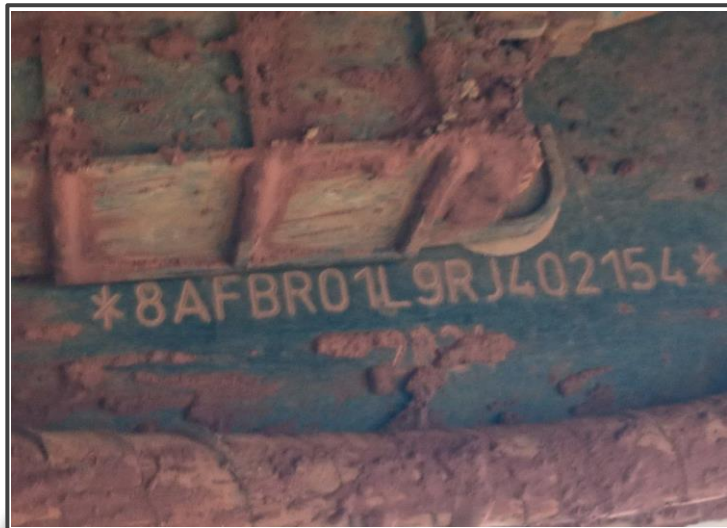
Macro Foto Nº Chassi: **8AFBR01L9RJ402154**

- ✓ NÃO Apresentava Indícios Evidentes de Adulteração (Chassi ORIGINAL).
- ✓ Efetuada a Pesquisa da Ficha de Montagem do Veículo; Constatou-se que o Chassi era Original de Fábrica.

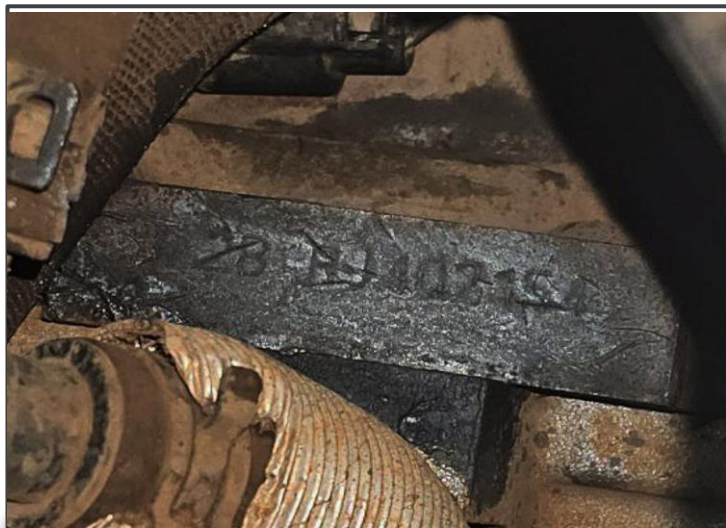
Foto do Número do Motor: **BF2BRJ402154**

- ✓ NÃO Apresentava Indícios Evidentes de Adulteração.
- ✓ Motor em Conformidade com a BIN (Base de Identificação Nacional).

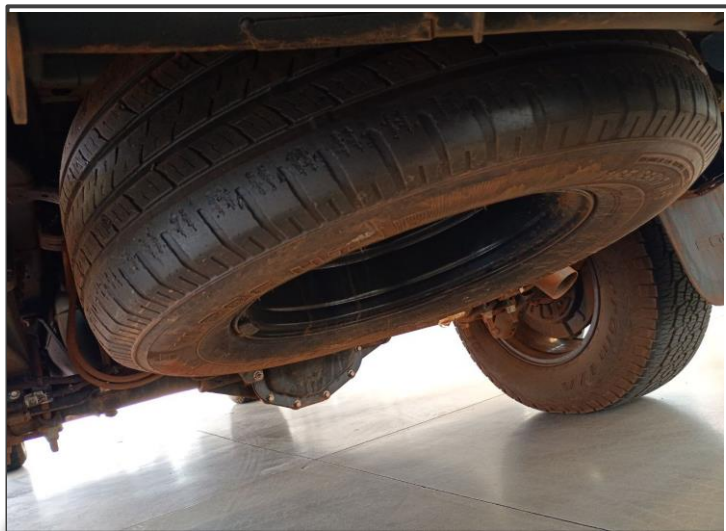
Itens Obrigatórios: Equipamentos Obrigatórios OK

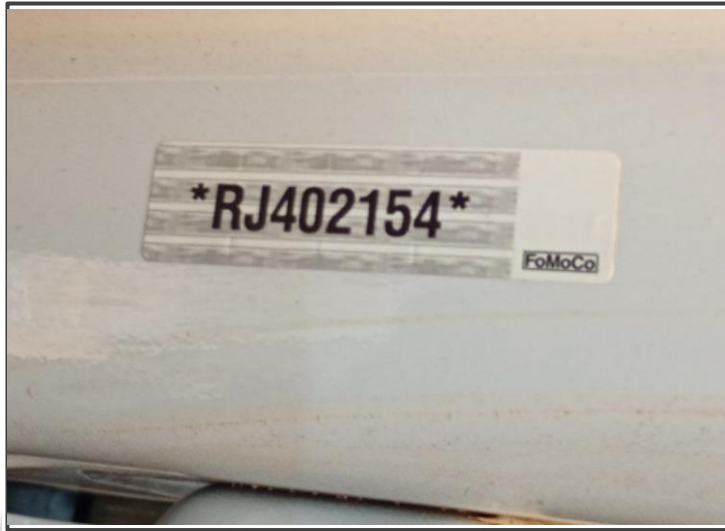
➡ Etiqueta Obrigatória da Coluna da Porta

Coluna da Porta: ✓ Etiqueta Original. Compartimento do Motor: ✓ Etiqueta Original.

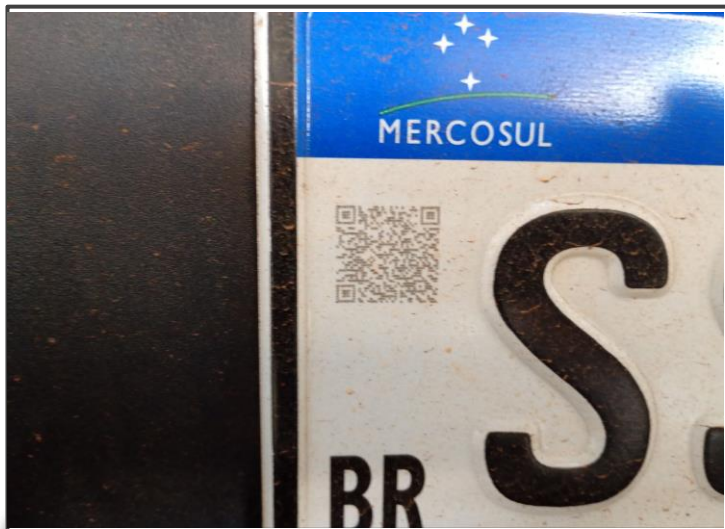
➡ Macro Foto do QR Code/Lacre da Placa

CRCode: Não Violado Placa: Mercosul

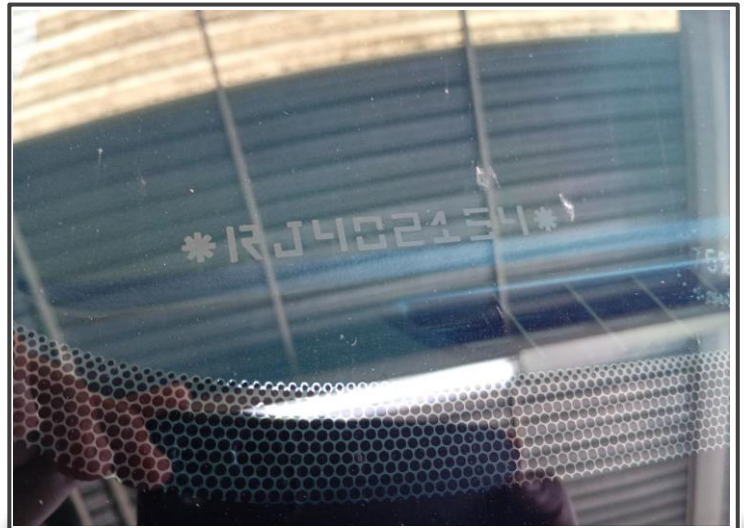
➡ Foto da Gravação do Vidro Para-Brisas

- Dianteiro (Para-Brisas) ✓ Vidro Original.
- Porta Diant. Esquerda: ✓ Vidro Original.
- Porta Tras. Esquerda: ✓ Vidro Original.
- Lateral Tras. Esquerda: ✓ Vidros Inexistentes.
- Vidro Traseiro: ✓ Vidro Original.
- Porta Diant. Direita: ✓ Vidro Original.
- Porta Tras. Direita: ✓ Vidro Original.
- Lateral Tras. Direita: ✓ Vidros Inexistentes.
