## LAUDO CAUTELAR VEICULAR - PEQUENO PORTE

| Placa: | SHG6E60 | Estado: | MG |
| Marca/Modelo: | CHEV/TRACKER T A LTZ | | |

## Conclusão do Laudo: VEÍCULO APROVADO COM OBSERVAÇÕES

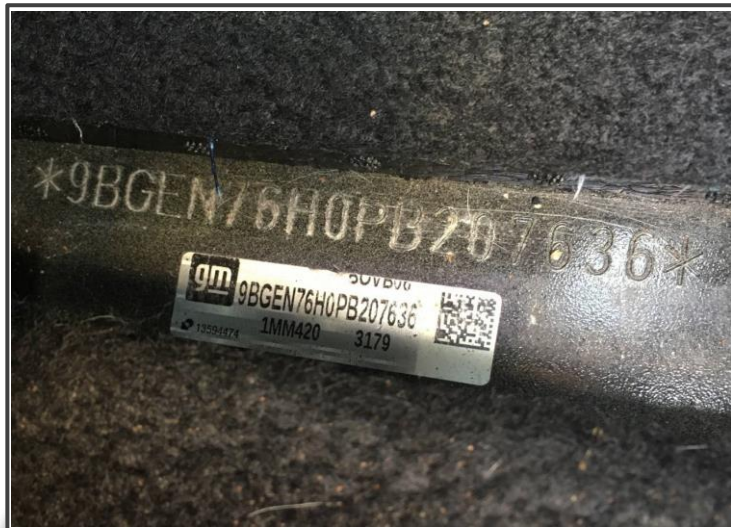
Macro Foto Nº Chassi: **9BGEN76H0PB207636**

- ✓ NÃO Apresentava Indícios Evidentes de Adulteração (Chassi ORIGINAL).
- ✓ Efetuada a Pesquisa da Ficha de Montagem do Veículo; Constata-se que o Chassi era Original de Fábrica.

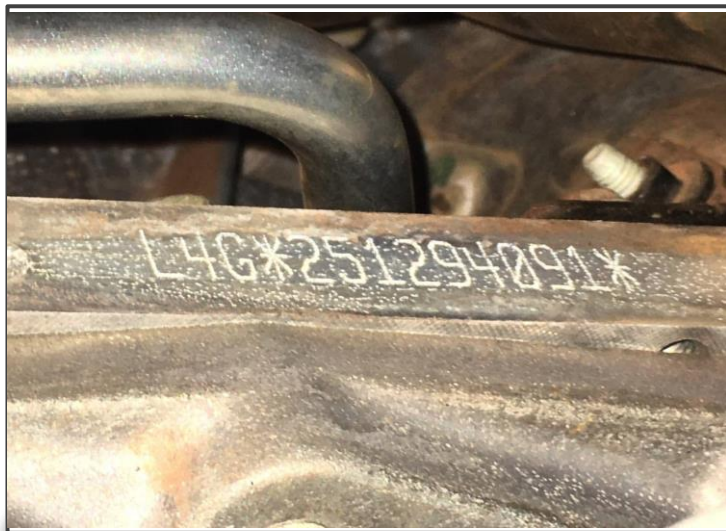
Foto do Número do Motor: **L4G\*251294091\***

- ✓ NÃO Apresentava Indícios Evidentes de Adulteração.
- ✓ Motor DIVERGENTE com a BIN (Base de Identificação Nacional).

Observações: MOTOR TROCADO, MAS JÁ REGULARIZADO NO CRLV APRESENTADO NO MOMENTO DA VISTORIA.

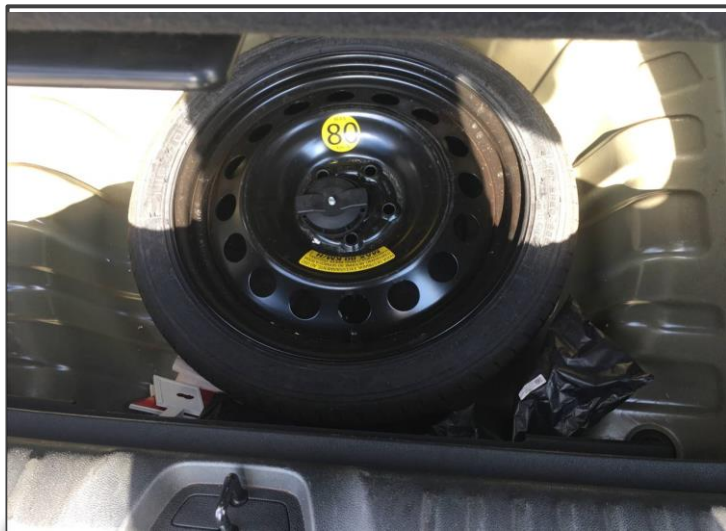
Itens Obrigatórios: Equipamentos Obrigatórios OK

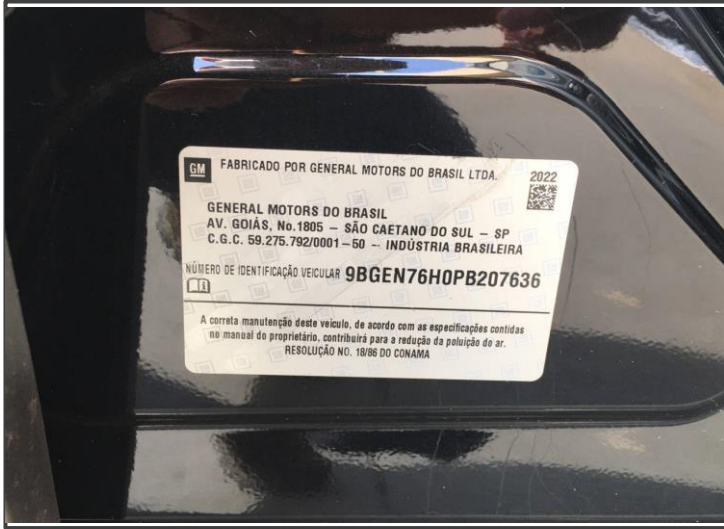
➡ Etiqueta Obrigatória da Coluna da Porta

Coluna da Porta: ✓ Etiqueta Original. Compartimento do Motor: ✓ Etiqueta Original.

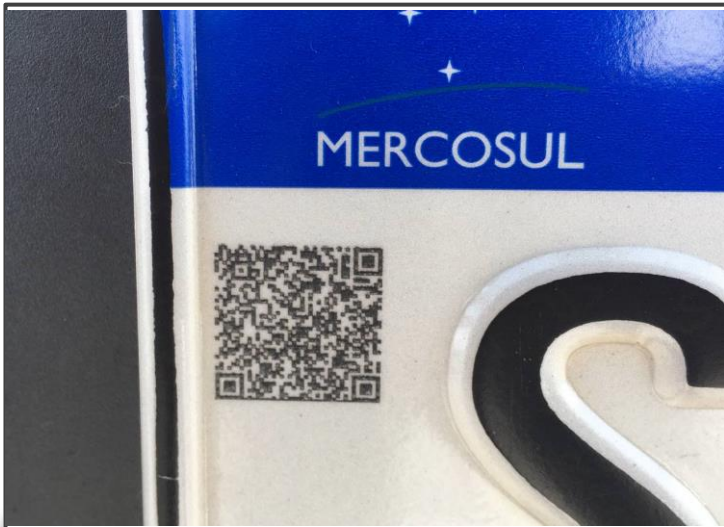
➡ Macro Foto do QR Code/Lacre da Placa

| CRCode: Não Violado | Placa: Mercosul |
