## LAUDO CAUTELAR VEICULAR - PEQUENO PORTE

| Placa: | QNY8547 | Estado: | MG |
| Marca/Modelo: | FORD/KA S 1.0HA B | | |

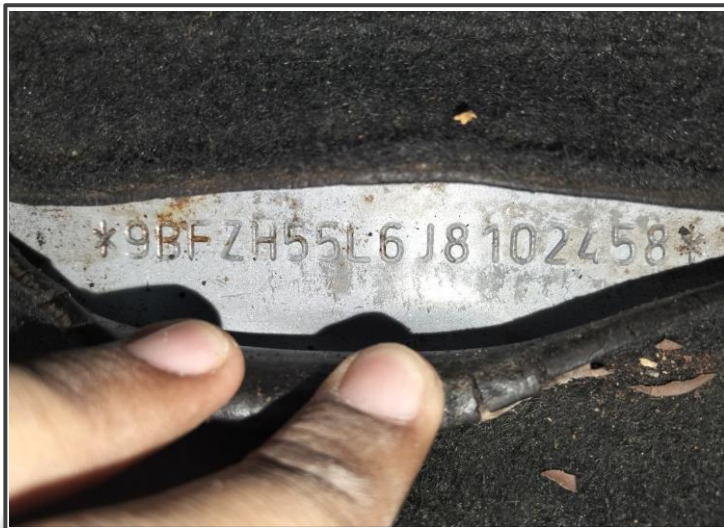
Macro Foto Nº Chassi: **9BFZH55L6J8102458**

- ✓ NÃO Apresentava Indícios Evidentes de Adulteração (Chassi ORIGINAL).
- ✓ Efetuada a Pesquisa da Ficha de Montagem do Veículo; Constata-se que o Chassi era Original de Fábrica.

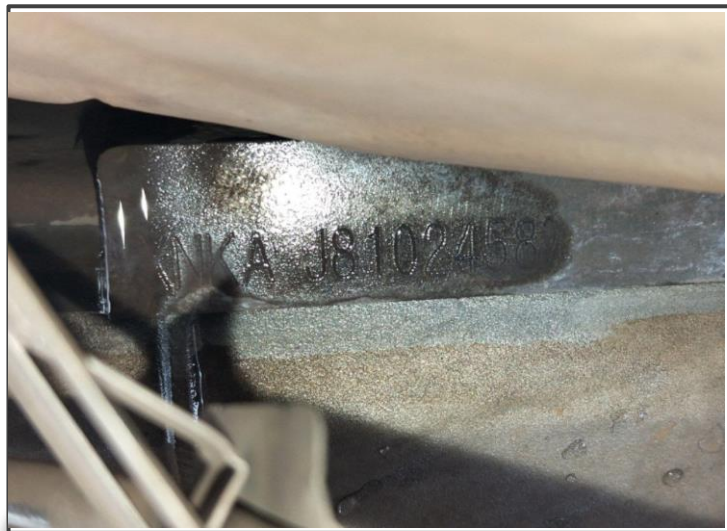
Foto do Número do Motor: **XNKAJ8102458**

- ✓ NÃO Apresentava Indícios Evidentes de Adulteração.
- ✓ Motor em Conformidade com a BIN (Base de Identificação Nacional).

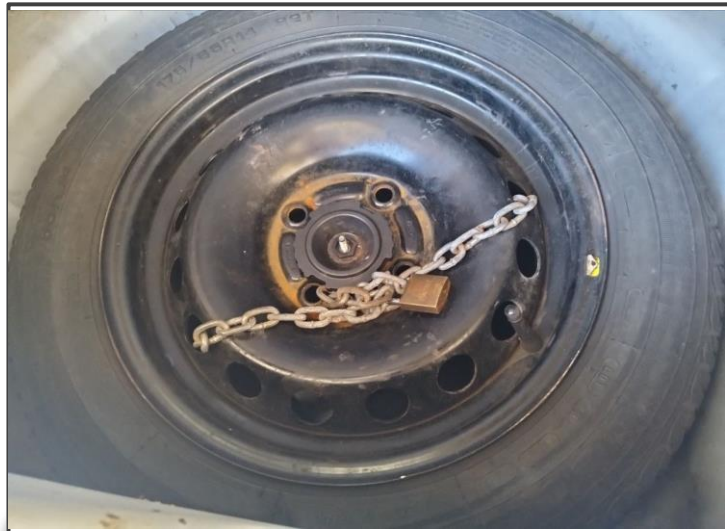
Itens Obrigatórios: Equipamentos Obrigatórios OK

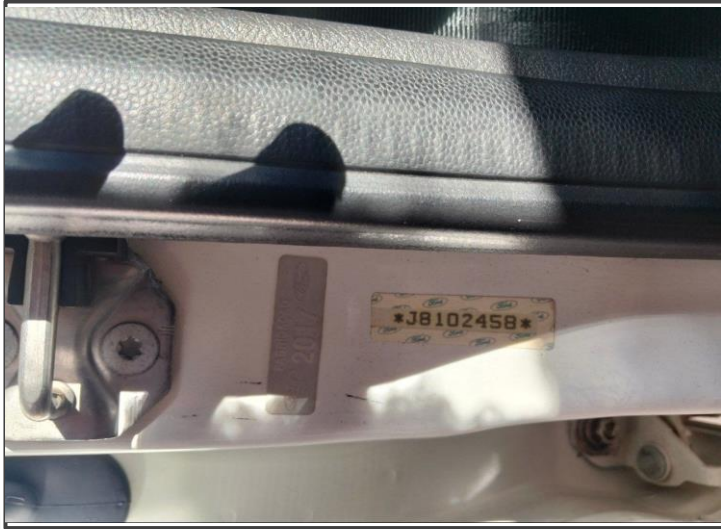
➔ Etiqueta Obrigatória da Coluna da Porta

Coluna da Porta: ✓ Etiqueta Original. Compartimento do Motor: ✓ Etiqueta Original.

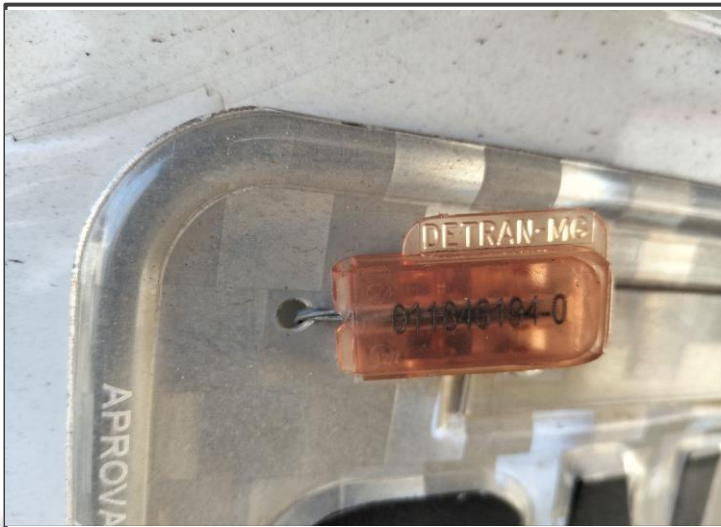
➔ Macro Foto do QR Code/Lacre da Placa

| Lacre: Não Violado | Placa: Refletiva |

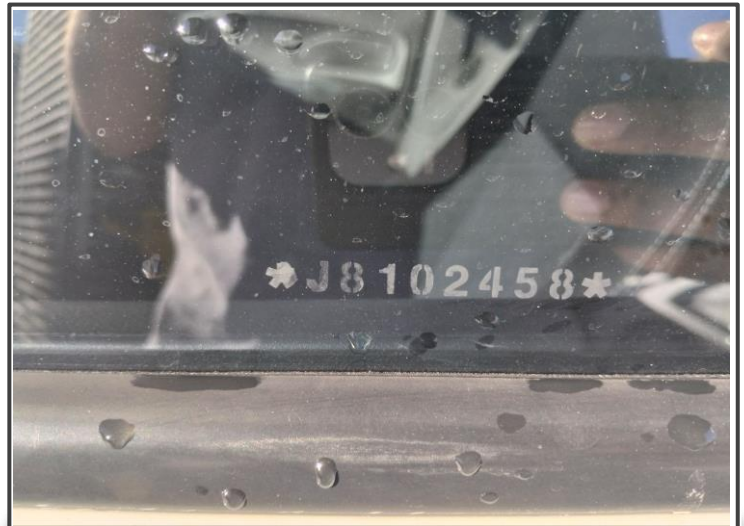
➡ Foto da Gravação do Vidro Para-Brisas

- Dianteiro (Para-Brisas) ✓ Vidro Original.
- Porta Diant. Esquerda: ⚠ Vidro Não Original (Grav. Paralela).
- Porta Tras. Esquerda: ✓ Vidro Original.
- Lateral Tras. Esquerda: ✓ Vidros Inexistentes.
- Vidro Traseiro: ✓ Vidro Original.
- Porta Diant. Direita: ✓ Vidro Original.
- Porta Tras. Direita: ✓ Vidro Original.
- Lateral Tras. Direita: ✓ Vidros Inexistentes.
