## LAUDO CAUTELAR VEICULAR - PEQUENO PORTE

| Placa: | OXD7E39 | Estado: | MG |
| Marca/Modelo: | VW/NOVO VOYAGE 1.6 HIGH | | |

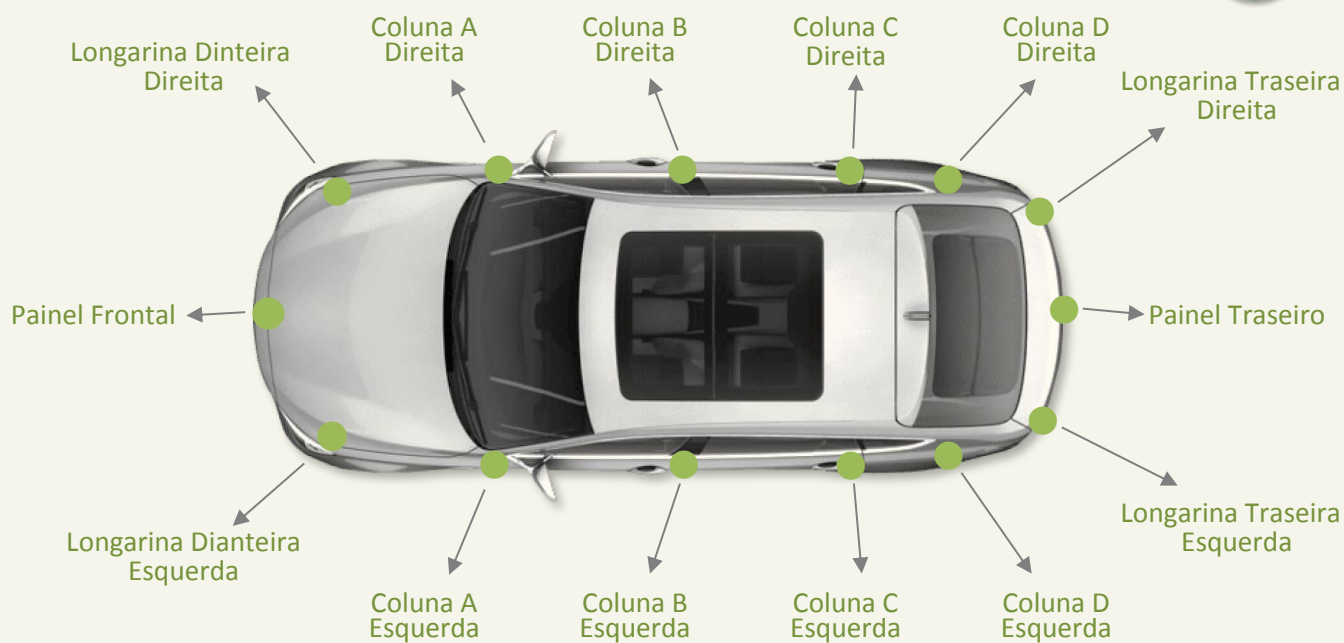
## Detalhe da Situação Estrutural

Observações: VEÍCULO POSSUI RETOQUES DE PINTURA. BATIDAS DE PEDRA NO PARABRISA.

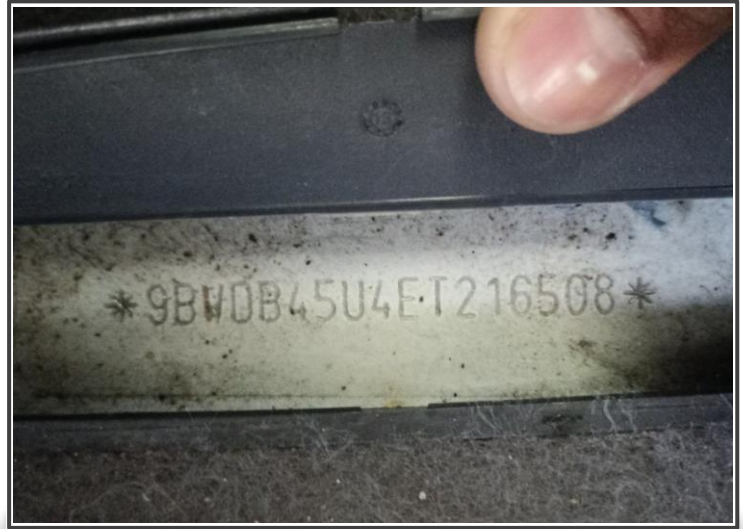
Macro Foto Nº Chassi: **9BWDB45U4ET216508**

- ✓ NÃO Apresentava Indícios Evidentes de Adulteração (Chassi ORIGINAL).
- ✓ Efetuada a Pesquisa da Ficha de Montagem do Veículo; Consta-se que o Chassi era Original de Fábrica.

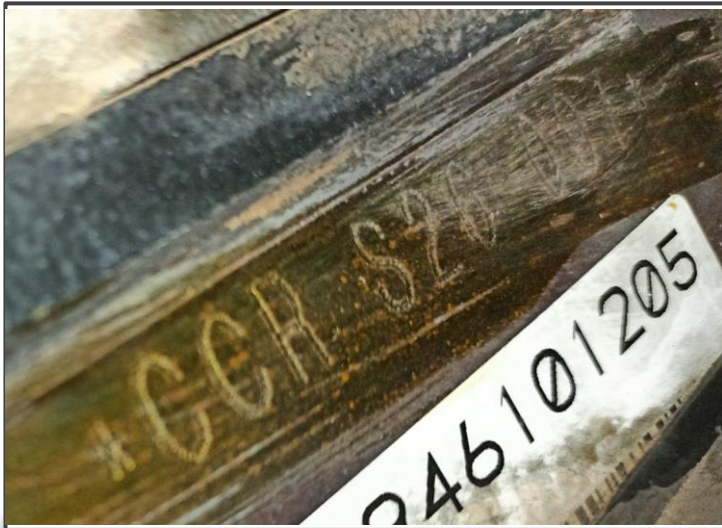
Foto do Número do Motor: **CCRS26097**

- ✓ NÃO Apresentava Indícios Evidentes de Adulteração.
- ✓ Motor em Conformidade com a BIN (Base de Identificação Nacional).

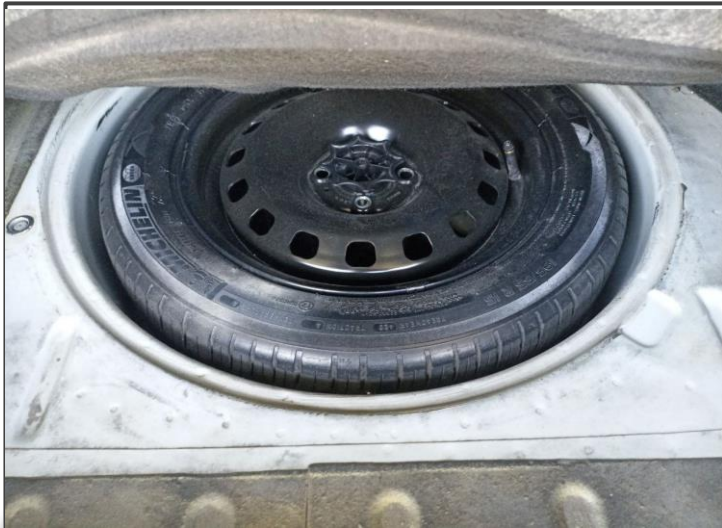
Itens Obrigatórios: Equipamentos Obrigatórios OK

Situação: Equipamentos Obrigatórios OK

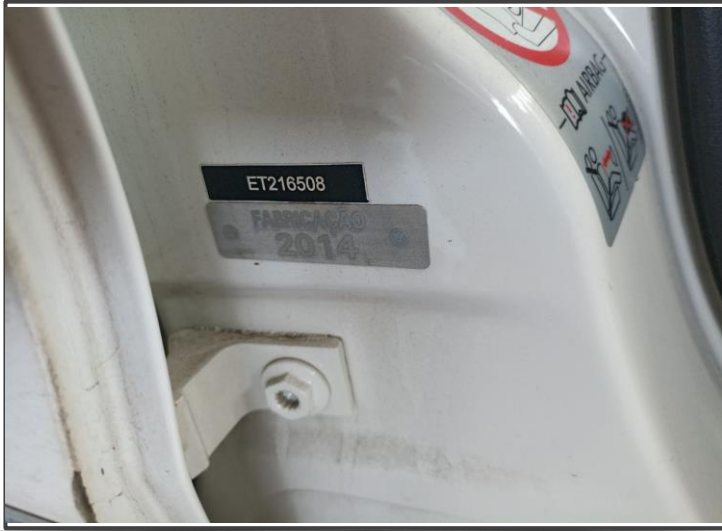
→ Etiqueta Obrigatória da Coluna da Porta

Coluna da Porta: ✓ Etiqueta Original. Compartimento do Motor: ✓ Etiqueta Original.

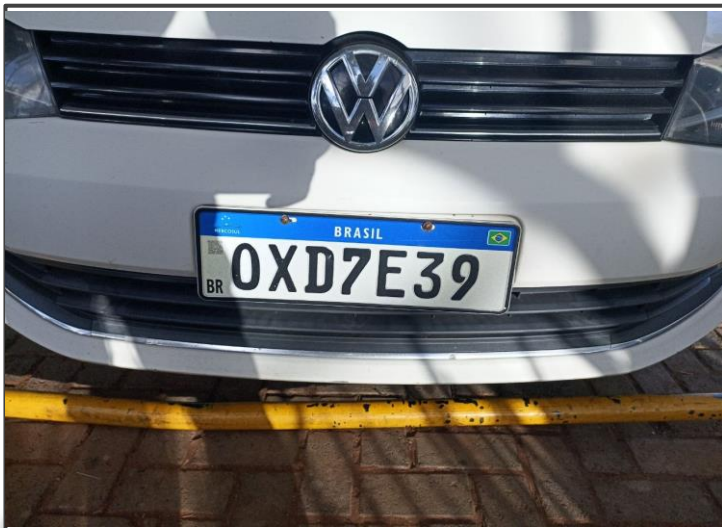
→ Macro Foto do QR Code/Lacre da Placa

CRCode: Não Violado Placa: Mercosul

Situação da Placa: A PLACA ESTÁ OK

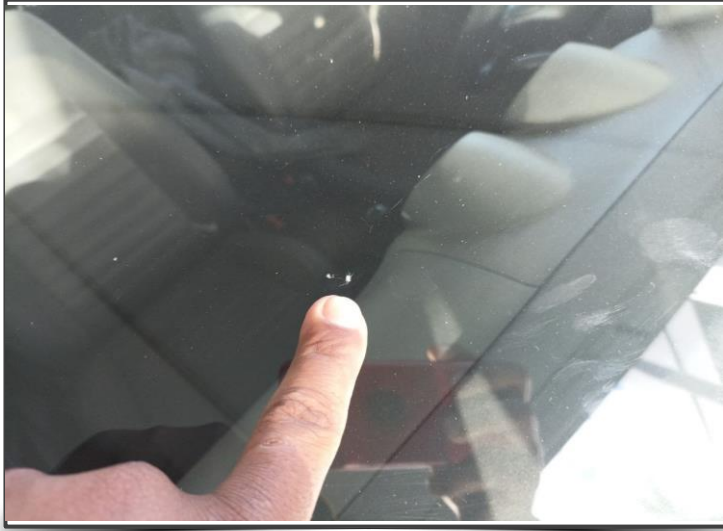
➡ Foto das Condições do vidro dianteiro (Para-brisa)

- Dianteiro (Para-Brisas) ⚠ Vidro Não Original (Grav. Paralela).
- Porta Diant. Esquerda: ✓ Vidro Original.
- Porta Tras. Esquerda: ✓ Vidro Original.
- Lateral Tras. Esquerda: ✓ Vidros Inexistentes.
- Vidro Traseiro: ✓ Vidro Original.
- Porta Diant. Direita: ✓ Vidro Original.
- Porta Tras. Direita: ✓ Vidro Original.
- Lateral Tras. Direita: ✓ Vidros Inexistentes.
