## LAUDO CAUTELAR VEICULAR - PEQUENO PORTE

| Marca/Modelo: | I/FORD FIESTA SD 1.6LTIA | | |
| Número do Chassi: | 3FADP4YJ8FM124420 | | |

## Conclusão do Laudo: VEÍCULO APROVADO COM OBSERVAÇÕES

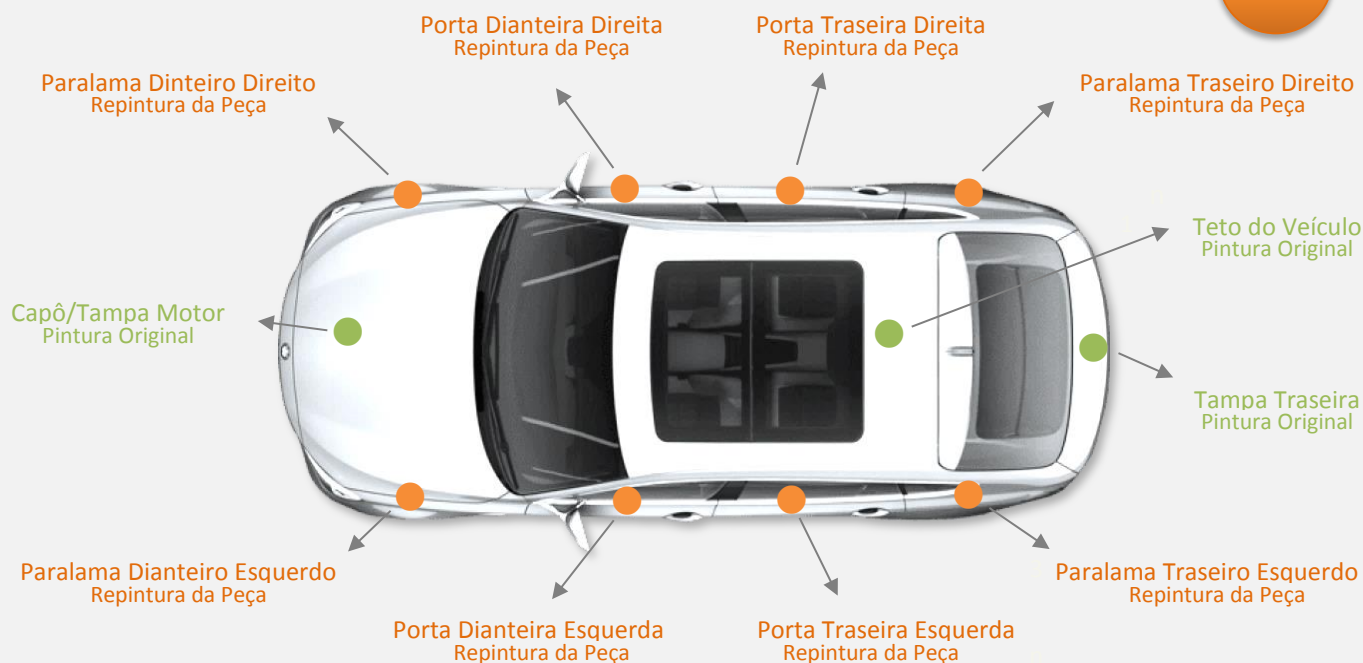
## Detalhe do Teste de Pintura

Observações: VEÍCULO POSSUI REPINTURA NAS PORTAS E PARA-LAMAS DIREITOS E ESQUERDOS.

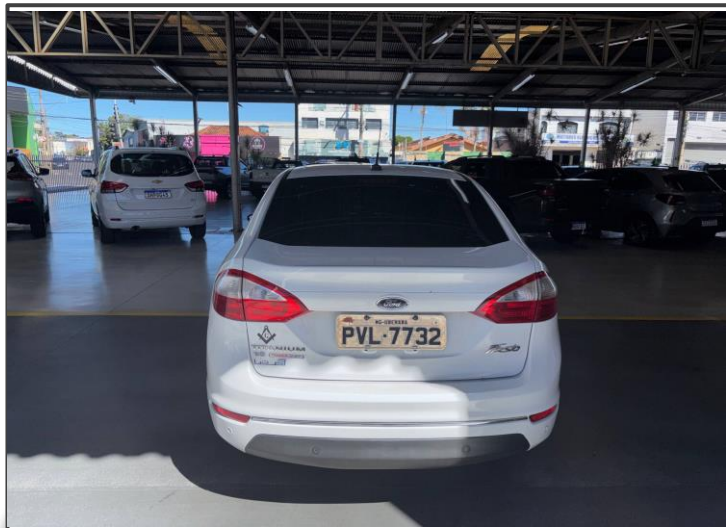
Foto da Traseira e da Placa: **PVL7732**

Situação da Placa: **TROCAR A PLACA**

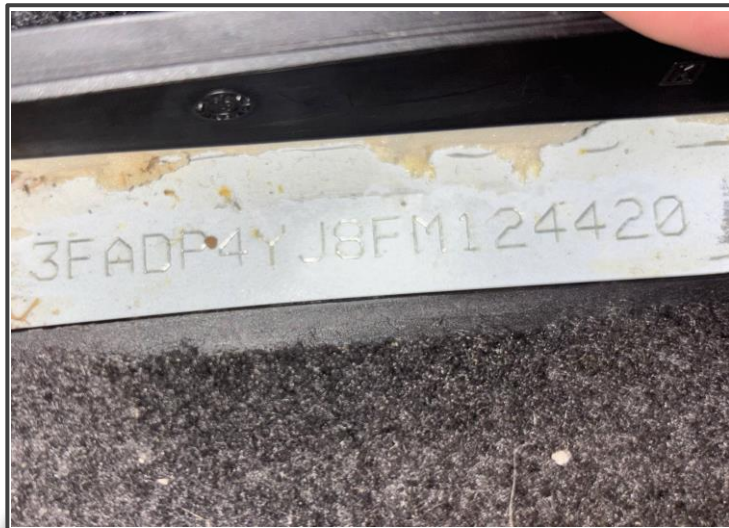
- ✓ NÃO Apresentava Indícios Evidentes de Adulteração (Chassi ORIGINAL).
- ✓ Efetuada a Pesquisa da Ficha de Montagem do Veículo; Constata-se que o Chassi era Original de Fábrica.

Macro Foto Nº Chassi: **3FADP4YJ8FM124420**

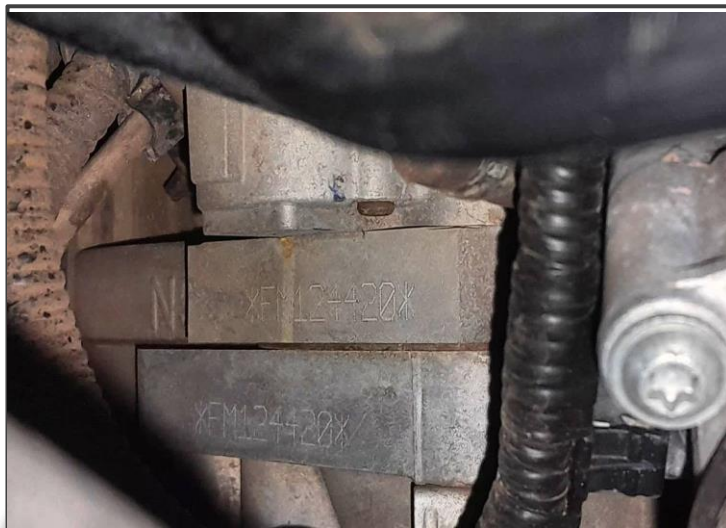
- ✓ NÃO Apresentava Indícios Evidentes de Adulteração.
- ✓ Motor em Conformidade com a BIN (Base de Identificação Nacional).

Foto do Número do Motor: **FM124420**

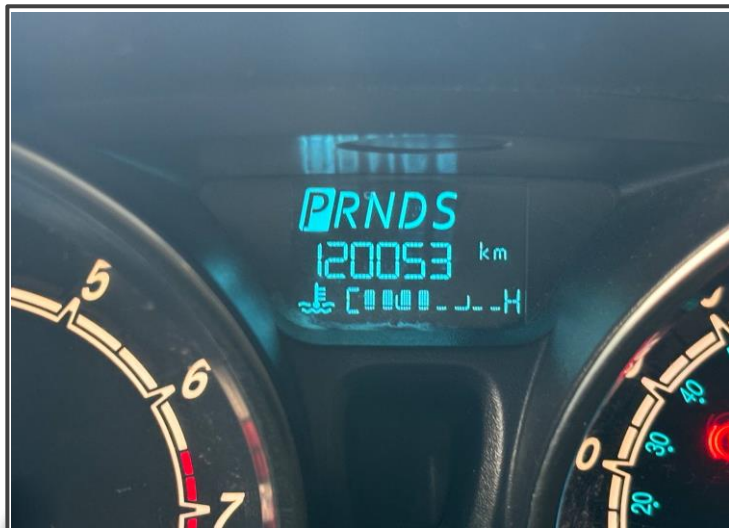
Odômetro do Veículo: **120.053**

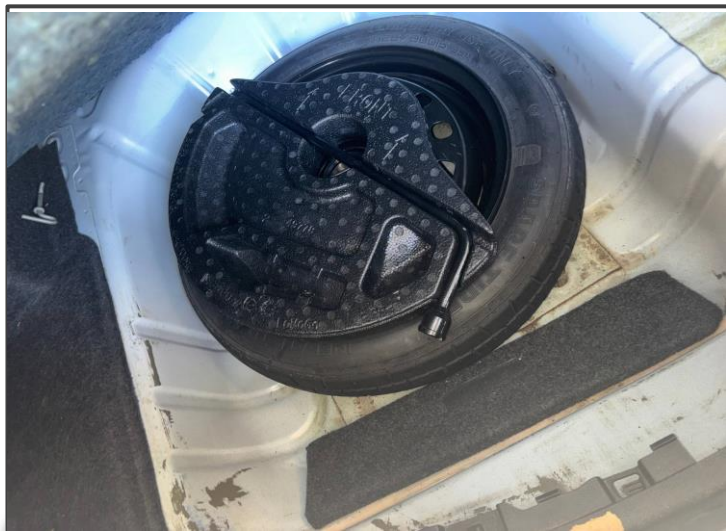
Itens Obrigatórios: Equipamentos Obrigatórios OK

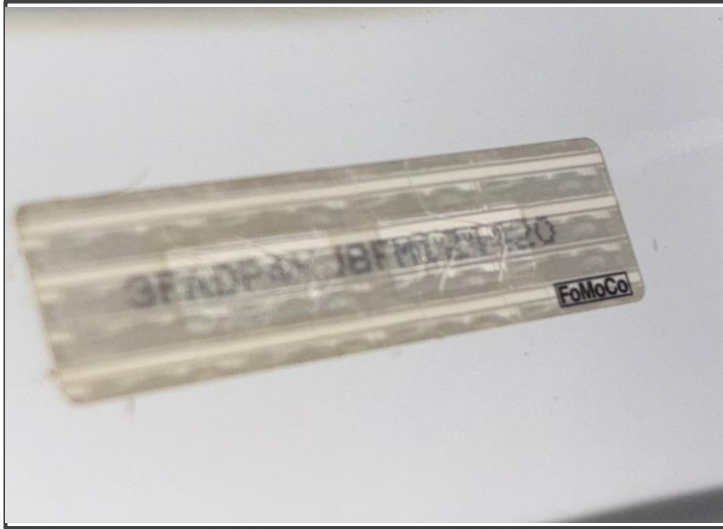
Coluna da Porta: ✓ Etiqueta Original. Compartimento do Motor: ✓ Etiqueta Original.

➡ Etiqueta Obrigatória da Coluna da Porta

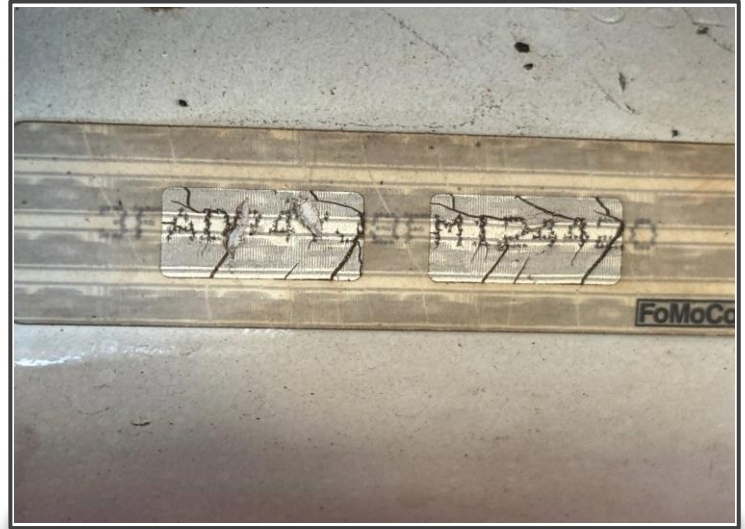
➡ Etiqueta Obrigatória do Compartimento do Motor
