## LAUDO CAUTELAR VEICULAR - PEQUENO PORTE

| Marca/Modelo: | HYUNDAI/HB20S 10M COMFOR | | |

## Conclusão do Laudo: VEÍCULO APROVADO COM OBSERVAÇÕES

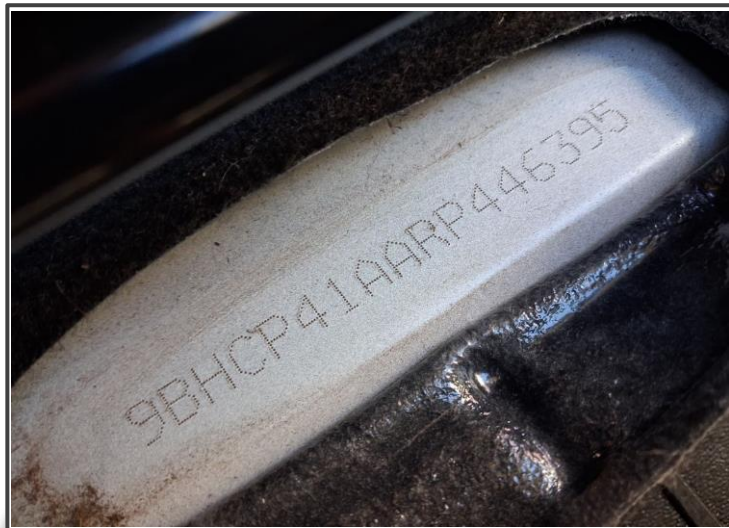
Macro Foto Nº Chassi: **9BHCP41AARP446395**

- ✓ NÃO Apresentava Indícios Evidentes de Adulteração (Chassi ORIGINAL).
- ✓ Efetuada a Pesquisa da Ficha de Montagem do Veículo; Constata-se que o Chassi era Original de Fábrica.

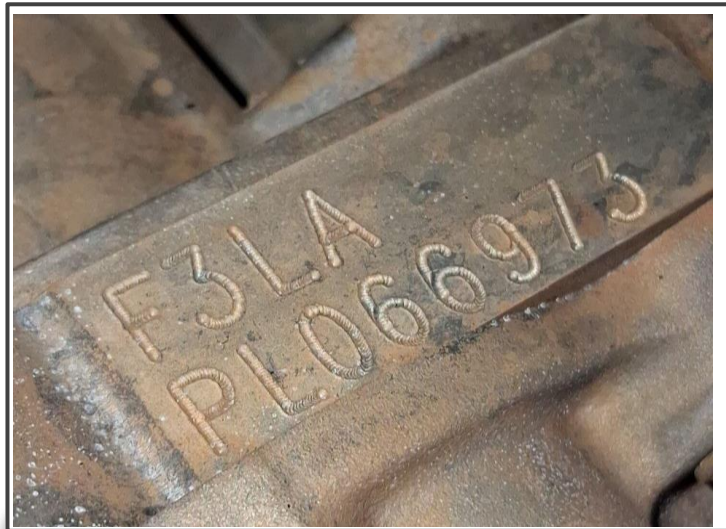
Foto do Número do Motor: **F3LAPL066973**

- ✓ NÃO Apresentava Indícios Evidentes de Adulteração.
- ✓ Motor em Conformidade com a BIN (Base de Identificação Nacional).

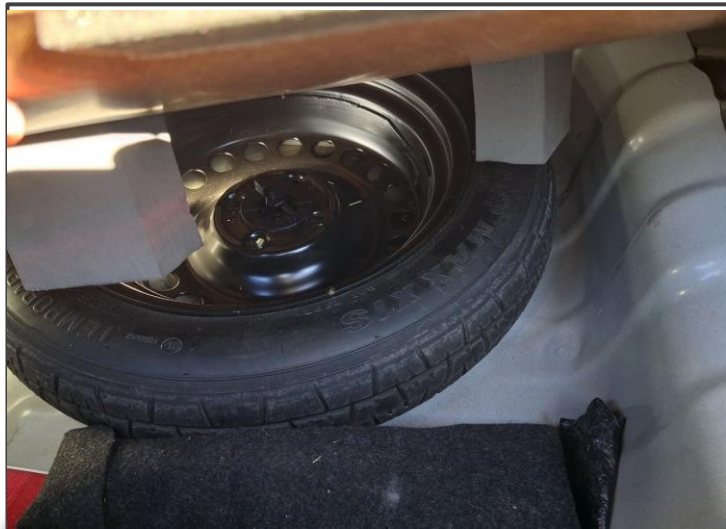
Itens Obrigatórios: Equipamentos Obrigatórios OK

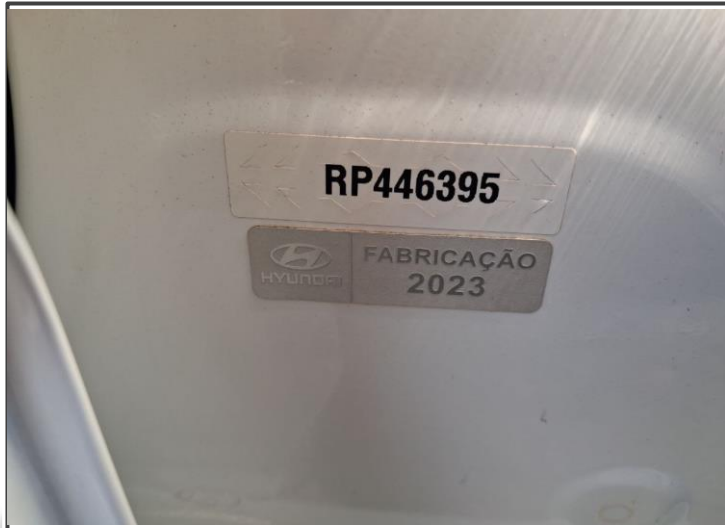
➡ Etiqueta Obrigatória da Coluna da Porta

Coluna da Porta: ✓ Etiqueta Original. Compartimento do Motor: ✓ Etiqueta Original.

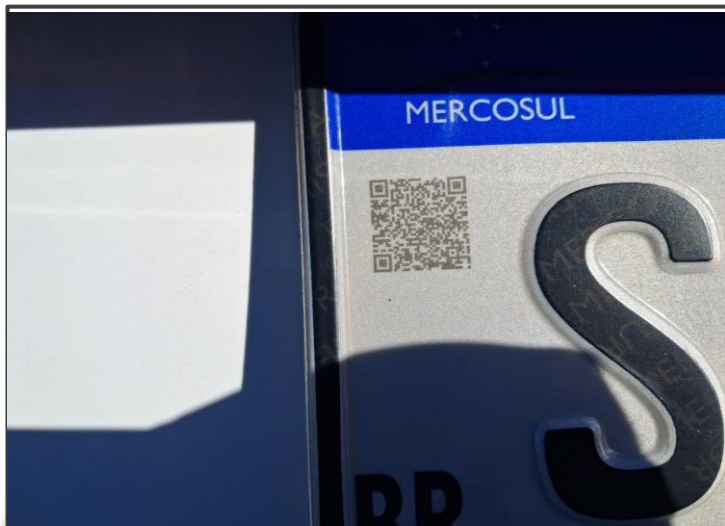
➡ Macro Foto do QR Code/Lacre da Placa

| CRCode: Não Violado | Placa: Mercosul |

Situação da Placa: A PLACA ESTÁ OK

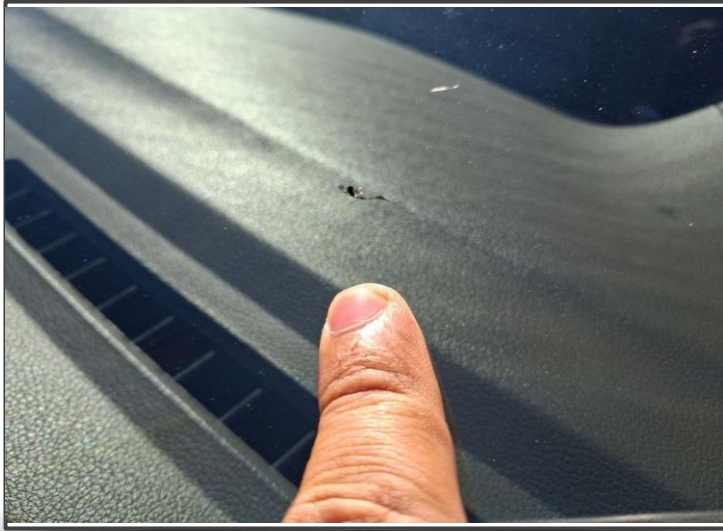
➡ Foto das Condições do vidro dianteiro (Para-brisa)

Observações: VEÍCULO AUTUADO POR DÉBITO DE IPVA. TRINCO NO PARABRISA.
