## LAUDO CAUTELAR VEICULAR - PEQUENO PORTE

| Marca/Modelo: | HYUNDAI/HB20X 1.6A PREMI | | |

## Conclusão do Laudo: ⚠ VEÍCULO APROVADO COM OBSERVAÇÕES

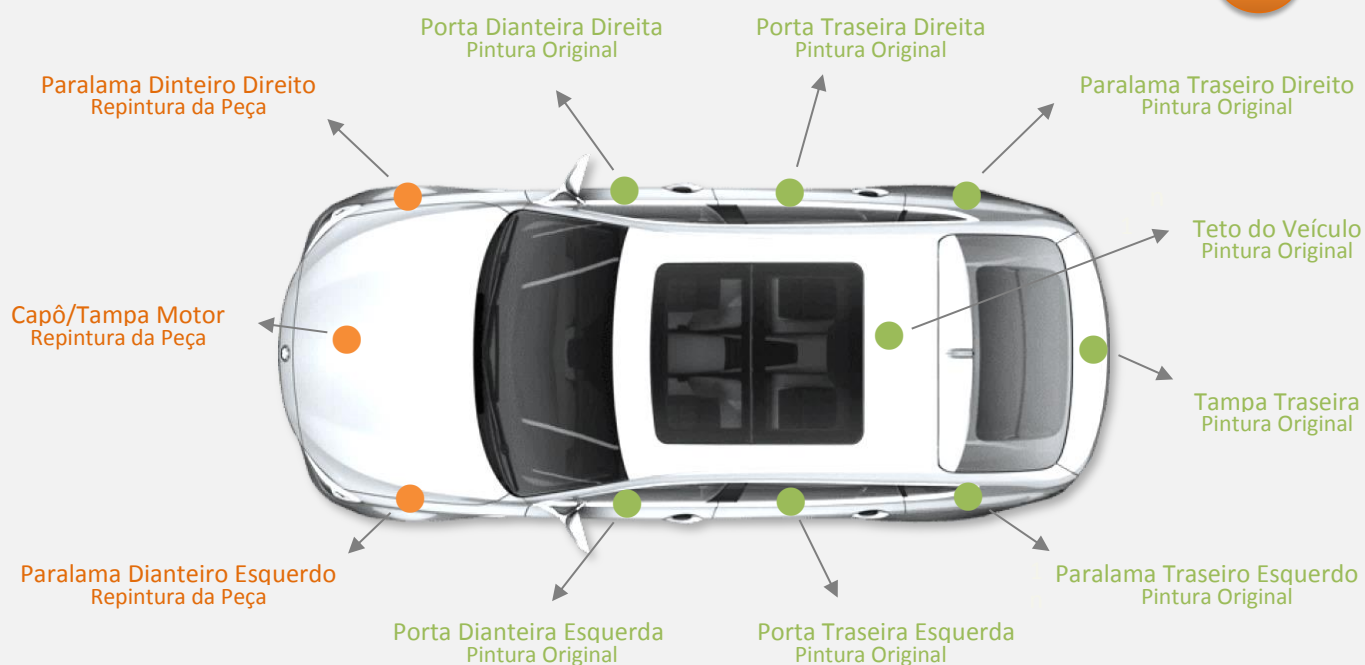
## Detalhe do Teste de Pintura

Observações: VEÍCULO POSSUI REPINTURA NO CAPÔ E NOS DOIS PARALAMAS DIANTEIROS. LUZ DO AIRBAG ACESA.

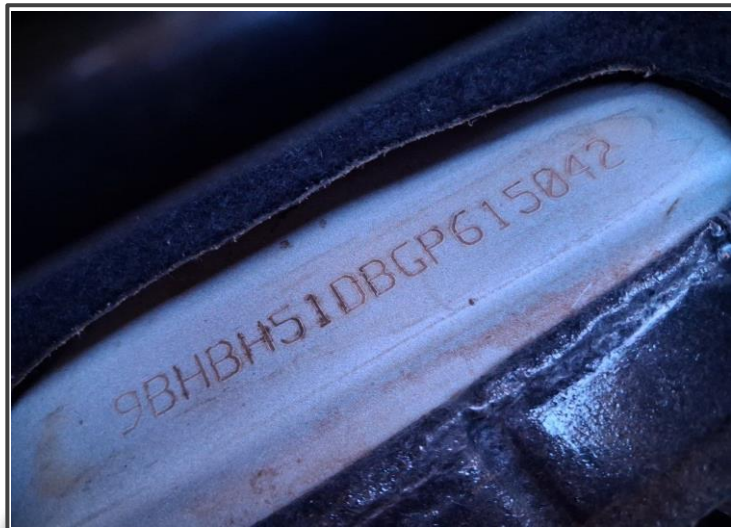
Macro Foto Nº Chassi: **9BHBH51DBGP615042**

- ✓ NÃO Apresentava Indícios Evidentes de Adulteração (Chassi ORIGINAL).
- ✓ Efetuada a Pesquisa da Ficha de Montagem do Veículo; Constata-se que o Chassi era Original de Fábrica.

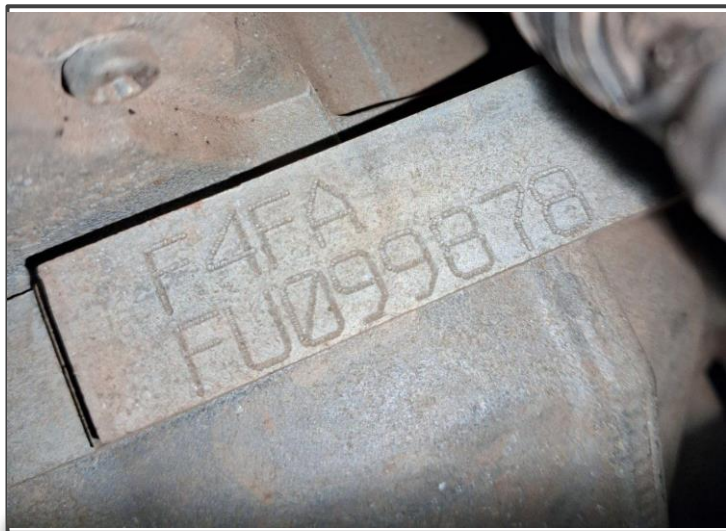
Foto do Número do Motor: **F4FAFU099878**

- ✓ NÃO Apresentava Indícios Evidentes de Adulteração.
- ✓ Motor em Conformidade com a BIN (Base de Identificação Nacional).

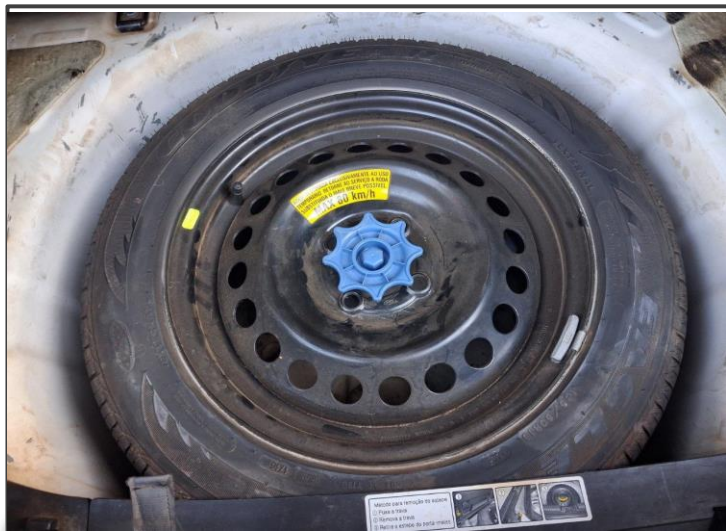
Itens Obrigatórios: Equipamentos Obrigatórios OK

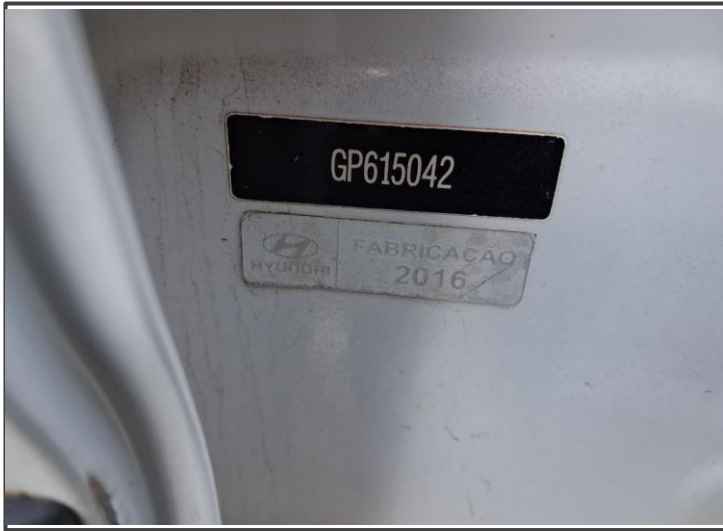
➡ Etiqueta Obrigatória da Coluna da Porta

Coluna da Porta: ✓ Etiqueta Original. Compartimento do Motor: ✓ Etiqueta Original.

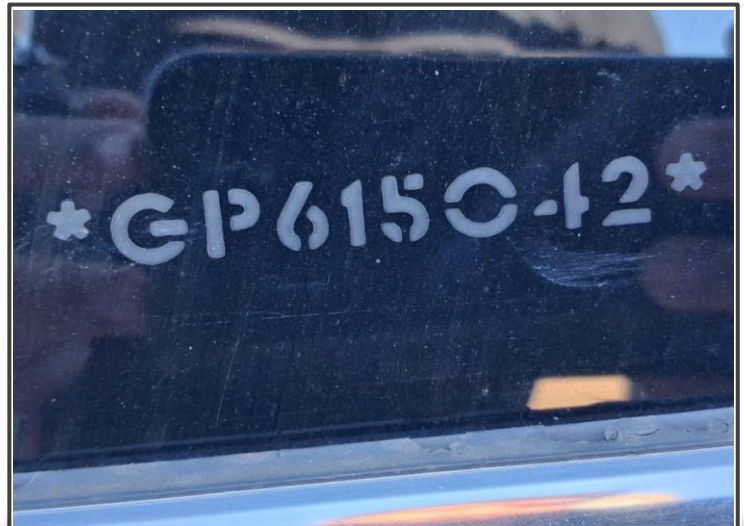
➡ Foto da Gravação do Vidro Para-Brisas

- Dianteiro (Para-Brisas) ⚠ Vidro Não Original (Grav. Paralela).
- Porta Diant. Esquerda: ✓ Vidro Original.
- Porta Tras. Esquerda: ✓ Vidro Original.
- Lateral Tras. Esquerda: ✓ Vidros Inexistentes.
- Vidro Traseiro: ✓ Vidro Original.
- Porta Diant. Direita: ✓ Vidro Original.
- Porta Tras. Direita: ✓ Vidro Original.
- Lateral Tras. Direita: ✓ Vidros Inexistentes.
