## LAUDO CAUTELAR VEICULAR - PEQUENO PORTE

| Marca/Modelo: | RENAULT/CAPTUR LIFE 16A | | |
| Número do Chassi: | 93YRHAMH7KJ560712 | | |

## Conclusão do Laudo: ⚠ VEÍCULO APROVADO COM OBSERVAÇÕES

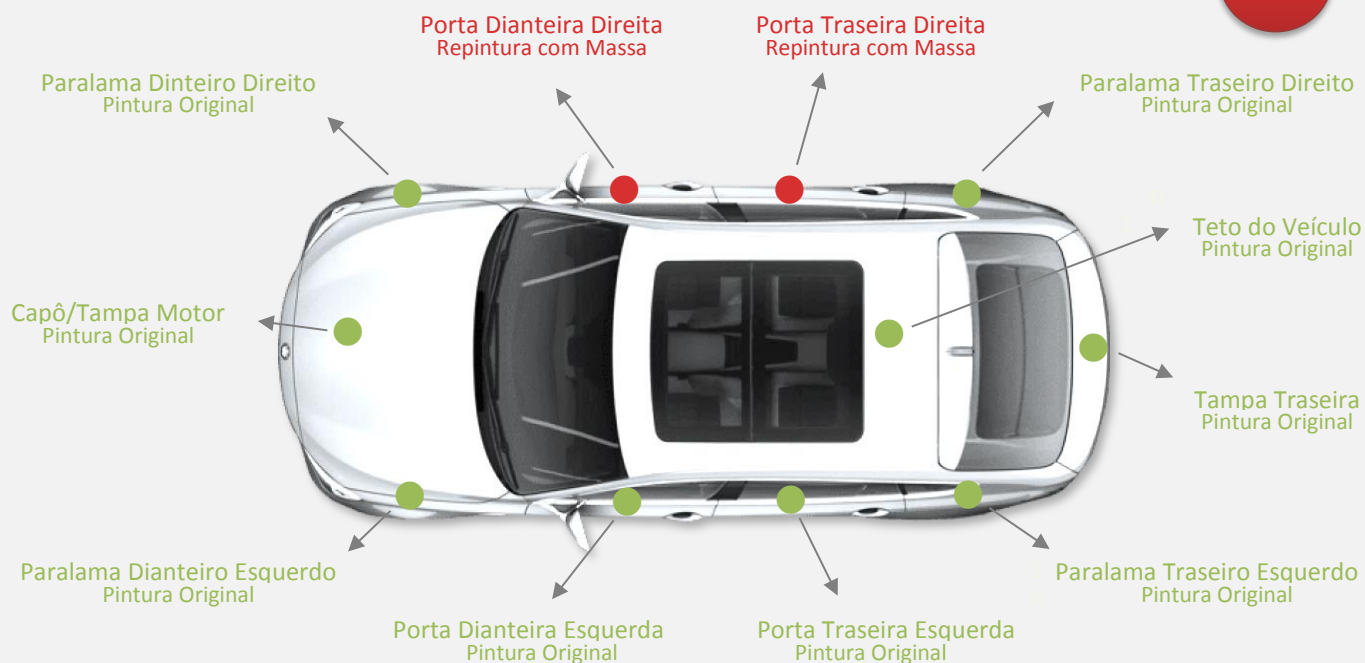
## Detalhe do Teste de Pintura

Observações: VEÍCULO POSSUI REPINTURA COM CORREÇÃO DE MASSA PLÁSTICA NAS PORTAS DIREITAS.

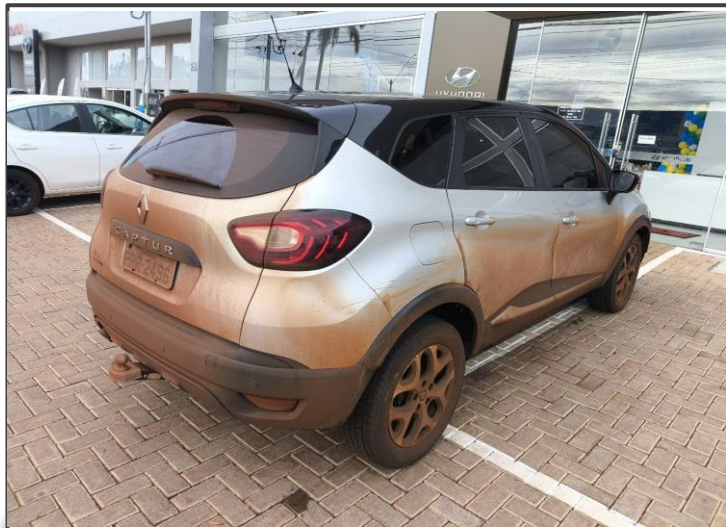
Situação da Placa: TROCAR A PLACA

Foto da Traseira e da Placa: **PRR2496**

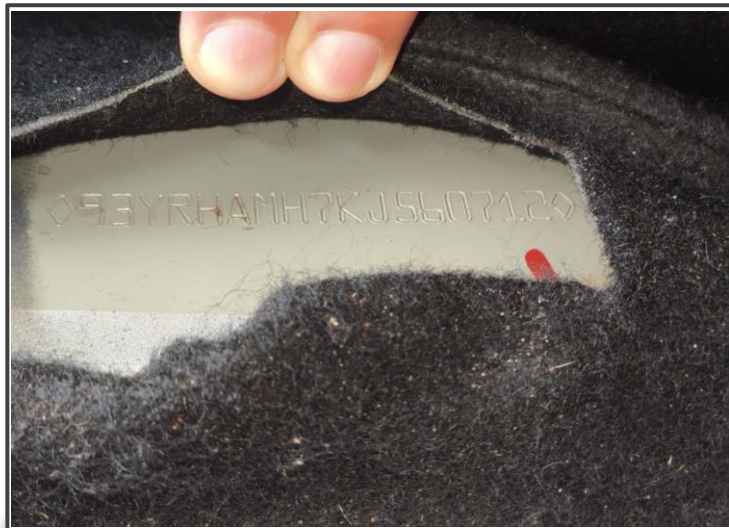
Macro Foto Nº Chassi: **93YRHAMH7KJ560712**

- ✓ NÃO Apresentava Indícios Evidentes de Adulteração (Chassi ORIGINAL).
- ✓ Efetuada a Pesquisa da Ficha de Montagem do Veículo; Constata-se que o Chassi era Original de Fábrica.

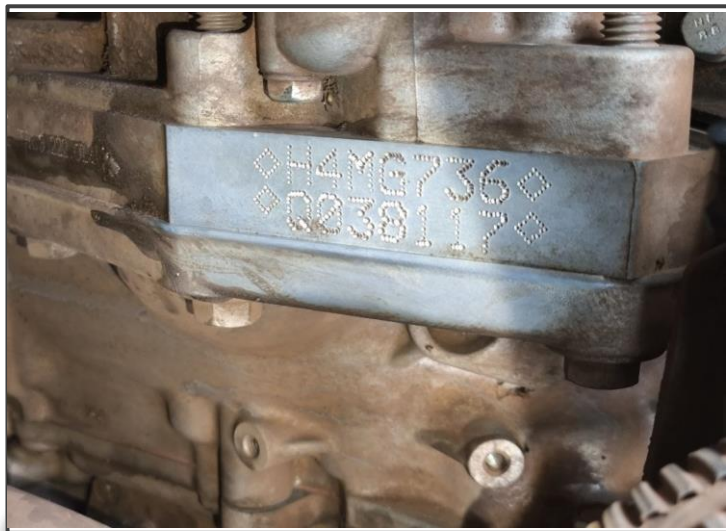
Foto do Número do Motor: **H4MG736Q038117**

- ✓ NÃO Apresentava Indícios Evidentes de Adulteração.
- ✓ Motor em Conformidade com a BIN (Base de Identificação Nacional).

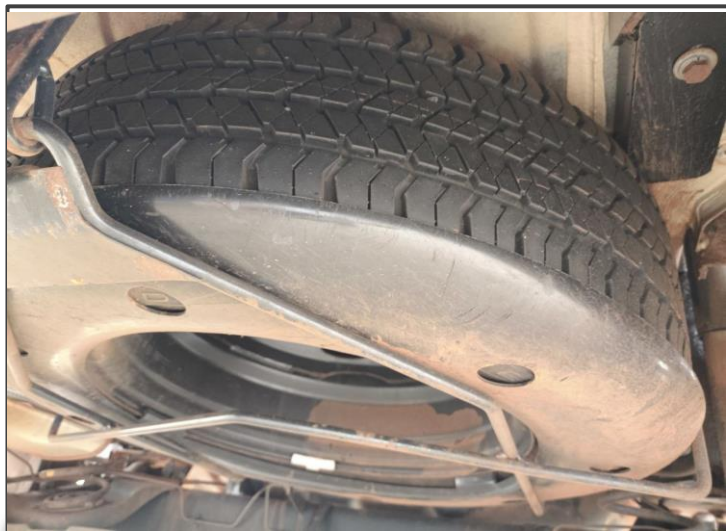
Itens Obrigatórios: Equipamentos Obrigatórios OK

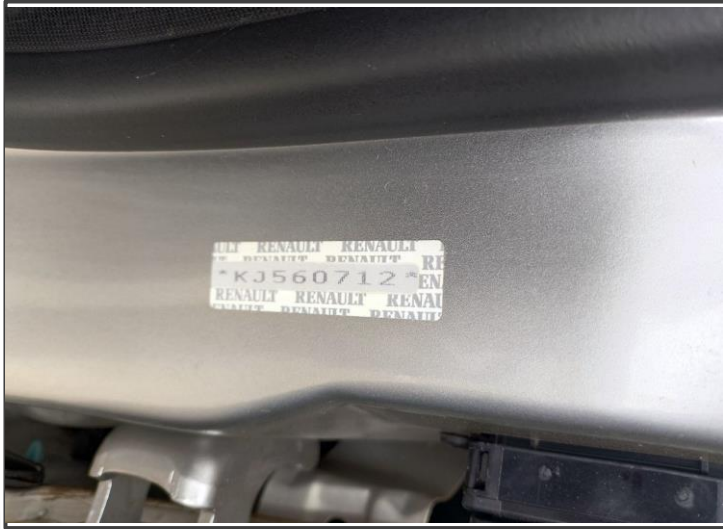
➔ Etiqueta Obrigatória da Coluna da Porta

Coluna da Porta: ✓ Etiqueta Original. Compartimento do Motor: ✓ Etiqueta Original.

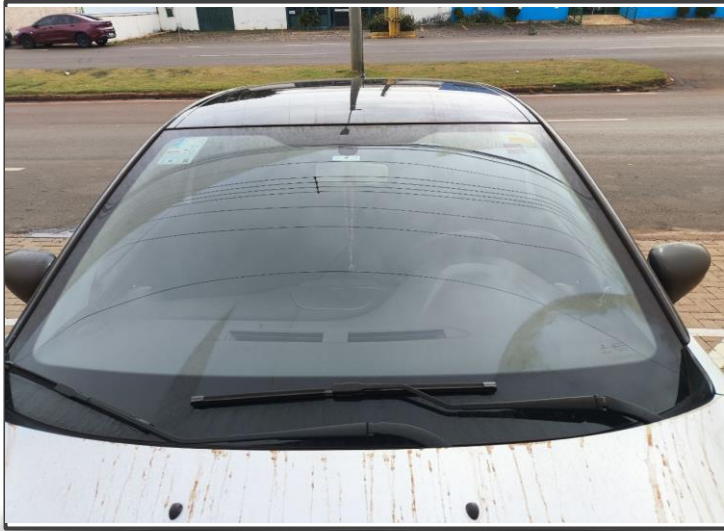
| Dianteiro (Para-Brisas) ⚠ Vidro Não Original (Grav. Paralela). | Porta Diant. Direita: ✓ Vidro Original. |

➡ Foto das Condições do vidro dianteiro (Para-brisa)

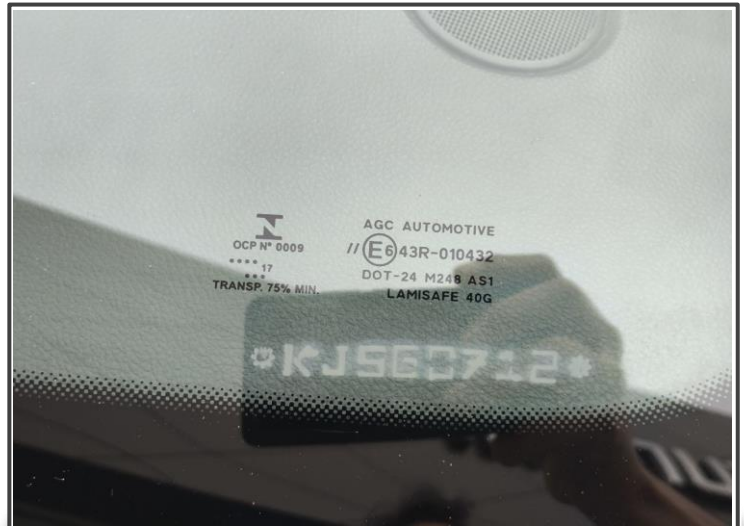
➡ Foto da Gravação do Vidro Para-Brisas
