## LAUDO CAUTELAR VEICULAR - PEQUENO PORTE

| Marca/Modelo: | HYUNDAI/CRETA1TA COMFORT | | |

## Conclusão do Laudo: VEÍCULO APROVADO COM OBSERVAÇÕES

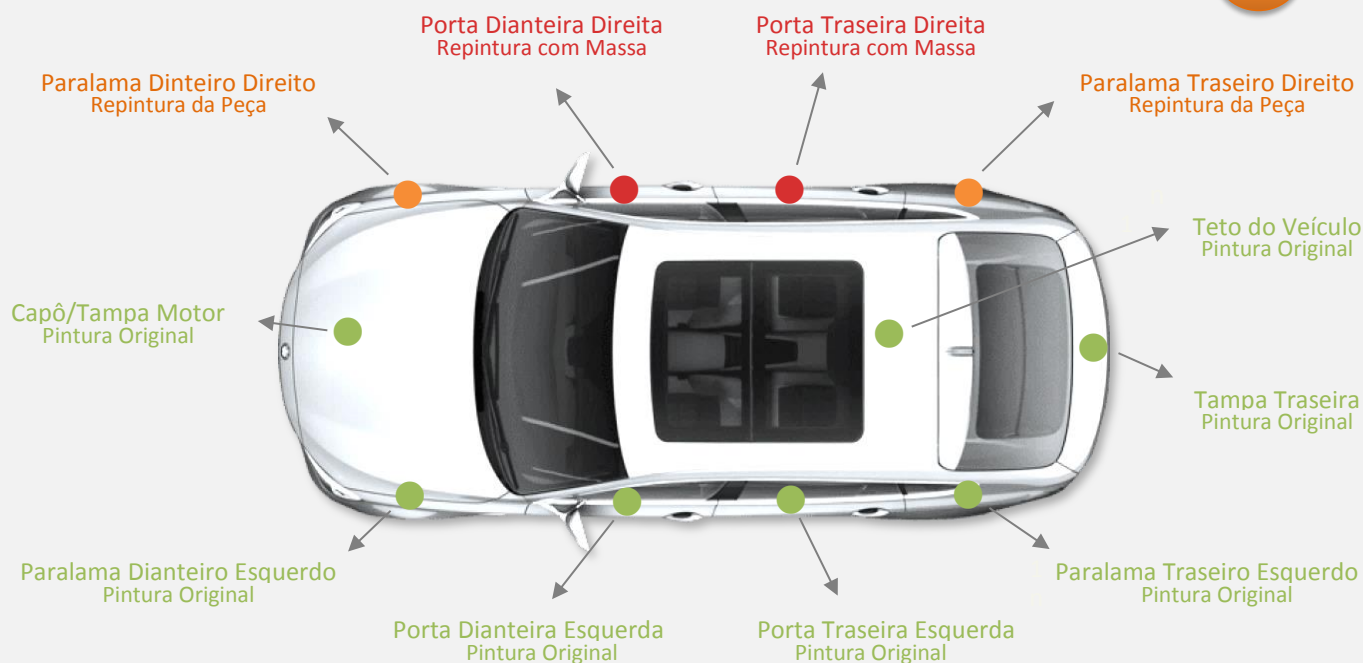
## Detalhe do Teste de Pintura

Observações: VEÍCULO POSSUI REPINTURA NO PARALAMA DIANTEIRO E TRASEIRO DIREITO. REPINTURA COM MASSA NA PORTA DIANTEIRA E TRASEIRA DIREITA.

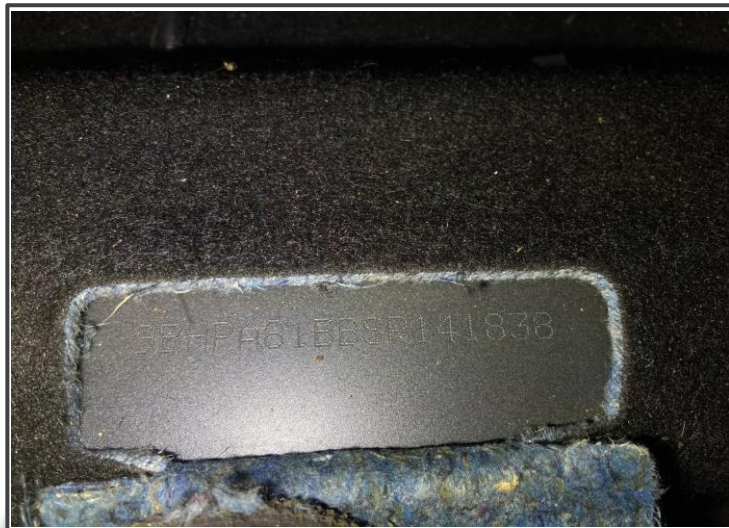
Macro Foto Nº Chassi: **9BHPA81BBSP141838**

- ✓ NÃO Apresentava Indícios Evidentes de Adulteração (Chassi ORIGINAL).
- ✓ Efetuada a Pesquisa da Ficha de Montagem do Veículo; Constata-se que o Chassi era Original de Fábrica.

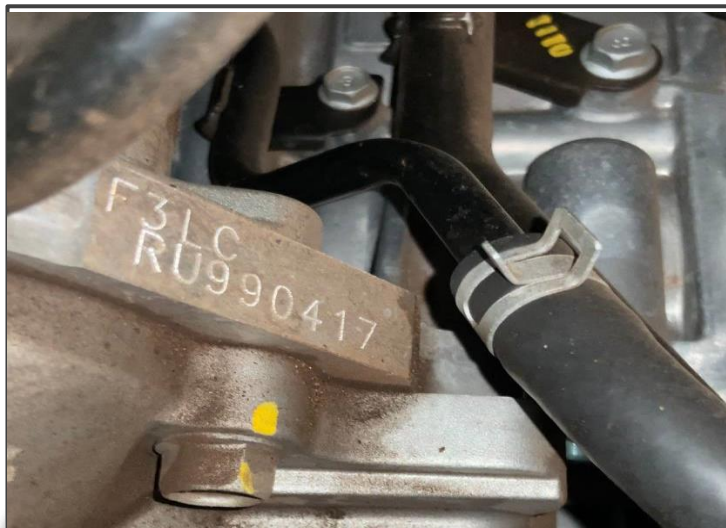
Foto do Número do Motor: **F3LCRU990417**

- ✓ NÃO Apresentava Indícios Evidentes de Adulteração.
- ✓ Motor em Conformidade com a BIN (Base de Identificação Nacional).

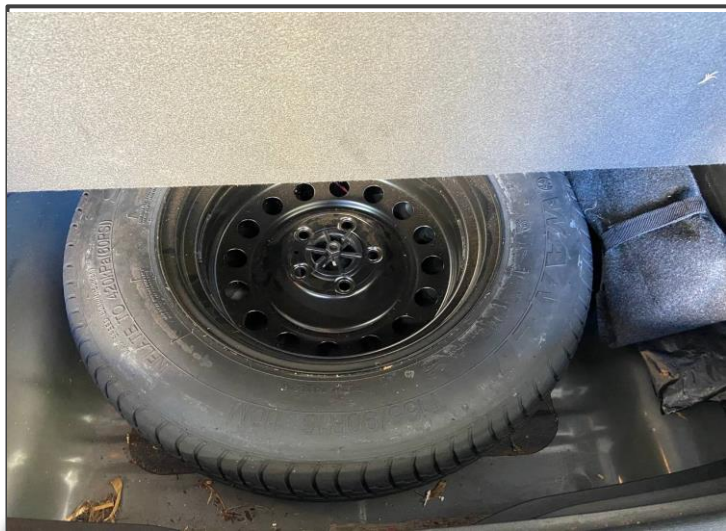
Itens Obrigatórios: Equipamentos Obrigatórios OK

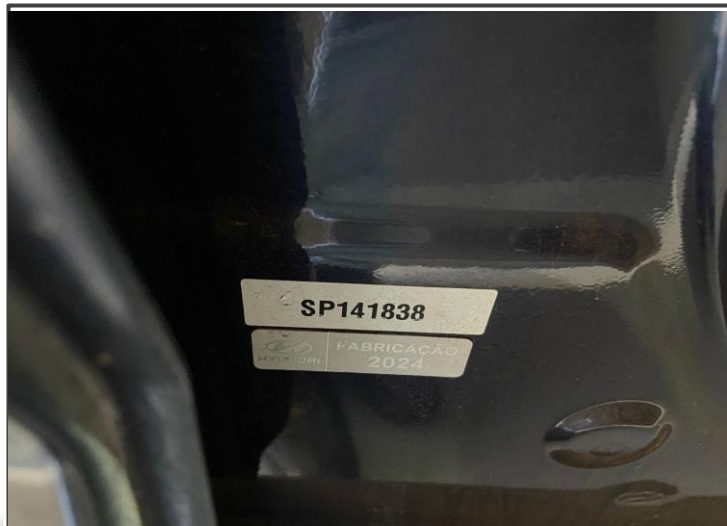
➔ Etiqueta Obrigatória da Coluna da Porta

Coluna da Porta: ✓ Etiqueta Original. Compartimento do Motor: ✓ Etiqueta Original.
