## LAUDO CAUTELAR VEICULAR - PEQUENO PORTE

| Marca/Modelo: | JEEP/COMPASS LONGITUDE F | | |
| Número do Chassi: | 98867512WMKK32526 | | |

## Conclusão do Laudo: VEÍCULO APROVADO COM OBSERVAÇÕES

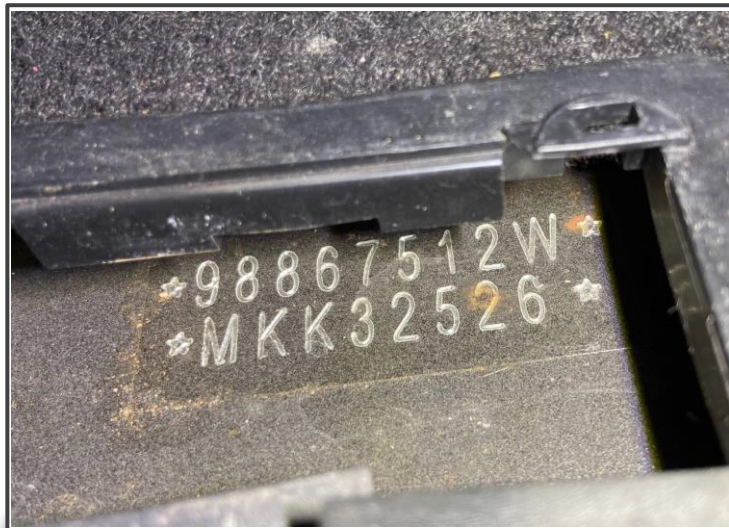
- ✓ NÃO Apresentava Indícios Evidentes de Adulteração (Chassi ORIGINAL).
- ✓ Efetuada a Pesquisa da Ficha de Montagem do Veículo; Constata-se que o Chassi era Original de Fábrica.

Macro Foto Nº Chassi: **98867512WMKK32526**

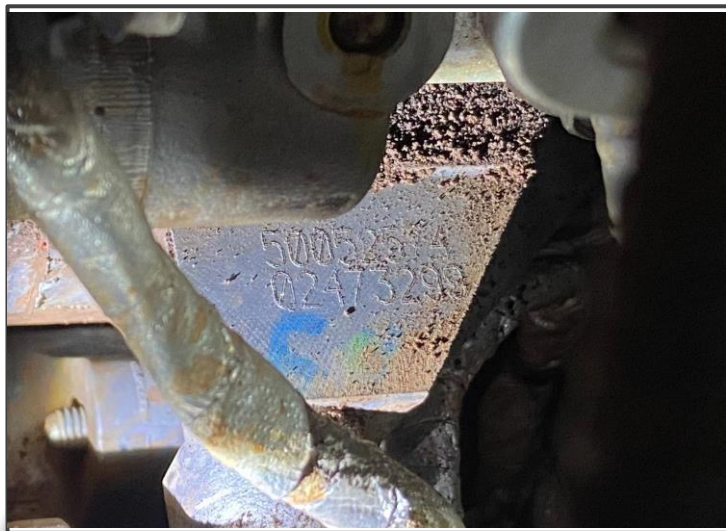
- ✓ NÃO Apresentava Indícios Evidentes de Adulteração.
- ✓ Motor em Conformidade com a BIN (Base de Identificação Nacional).

Foto do Número do Motor: **5005257402473299\***

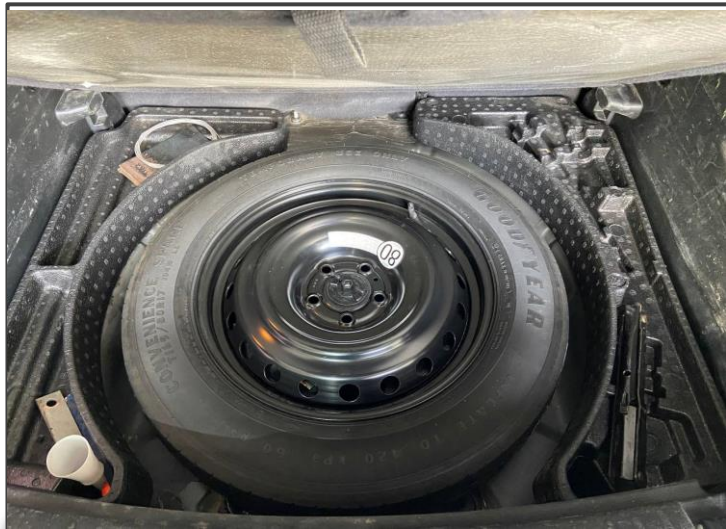
Itens Obrigatórios: Equipamentos Obrigatórios OK

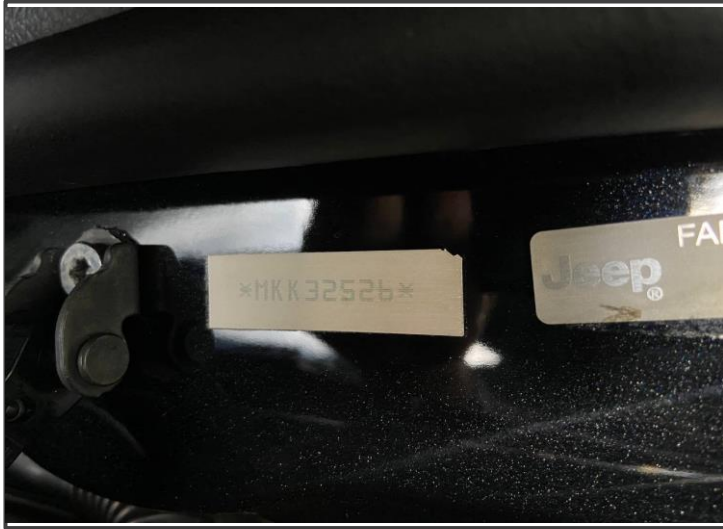
➔ Etiqueta Obrigatória da Coluna da Porta

Coluna da Porta: ✓ Etiqueta Original. Compartimento do Motor: ✓ Etiqueta Original.

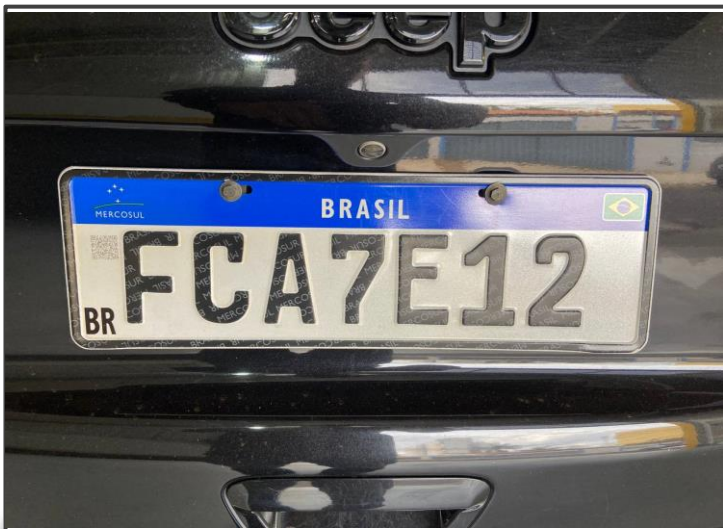
➔ Macro Foto do QR Code/Lacre da Placa

| CRCode: Não Violado | Placa: Mercosul |

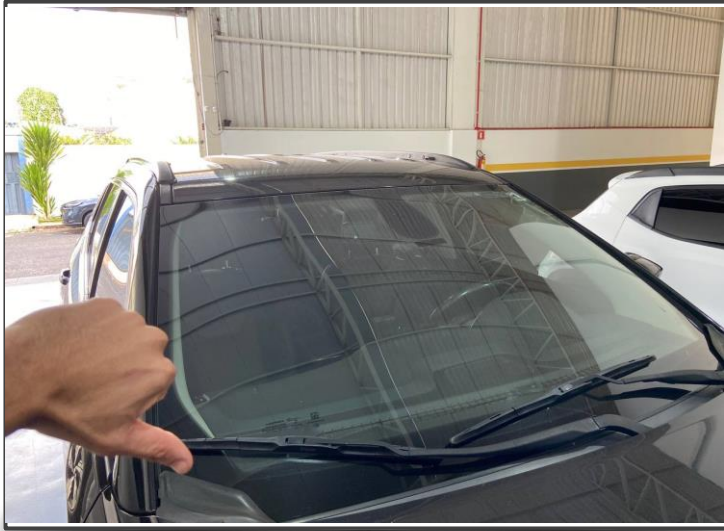
Observações: PARABRISA TRINCADO.

➡ Foto das Condições do vidro dianteiro (Para-brisa)

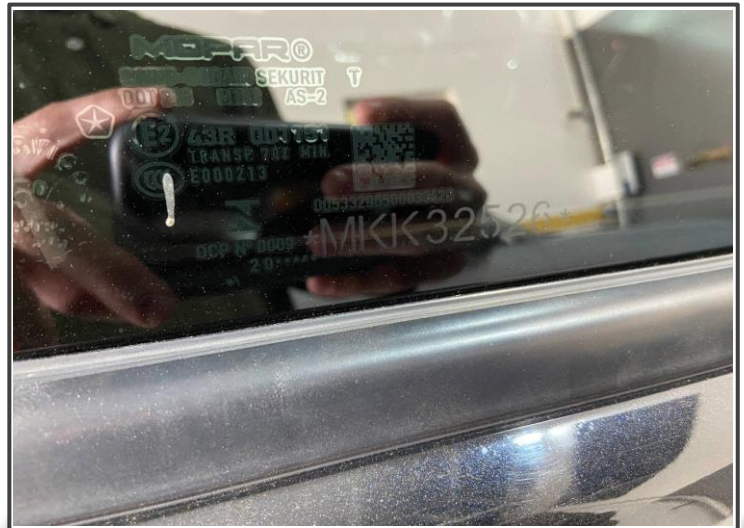
➡ Foto da Gravação do Vidro Para-Brisas

- Dianteiro (Para-Brisas) ✓ Vidro Original.
- Porta Diant. Esquerda: ✓ Vidro Original.
- Porta Tras. Esquerda: ✓ Vidro Original.
- Lateral Tras. Esquerda: ✓ Vidro Originalmente Sem Gravação.
- Vidro Traseiro: ✓ Vidro Original.
- Porta Diant. Direita: ✓ Vidro Original.
- Porta Tras. Direita: ✓ Vidro Original.
- Lateral Tras. Direita: ✓ Vidro Originalmente Sem Gravação.
