## LAUDO CAUTELAR VEICULAR - PEQUENO PORTE

| Placa: | TXH7B71 | Estado: | MG |
| Marca/Modelo: | NISSAN/KICKS ADVANCE AT | | |

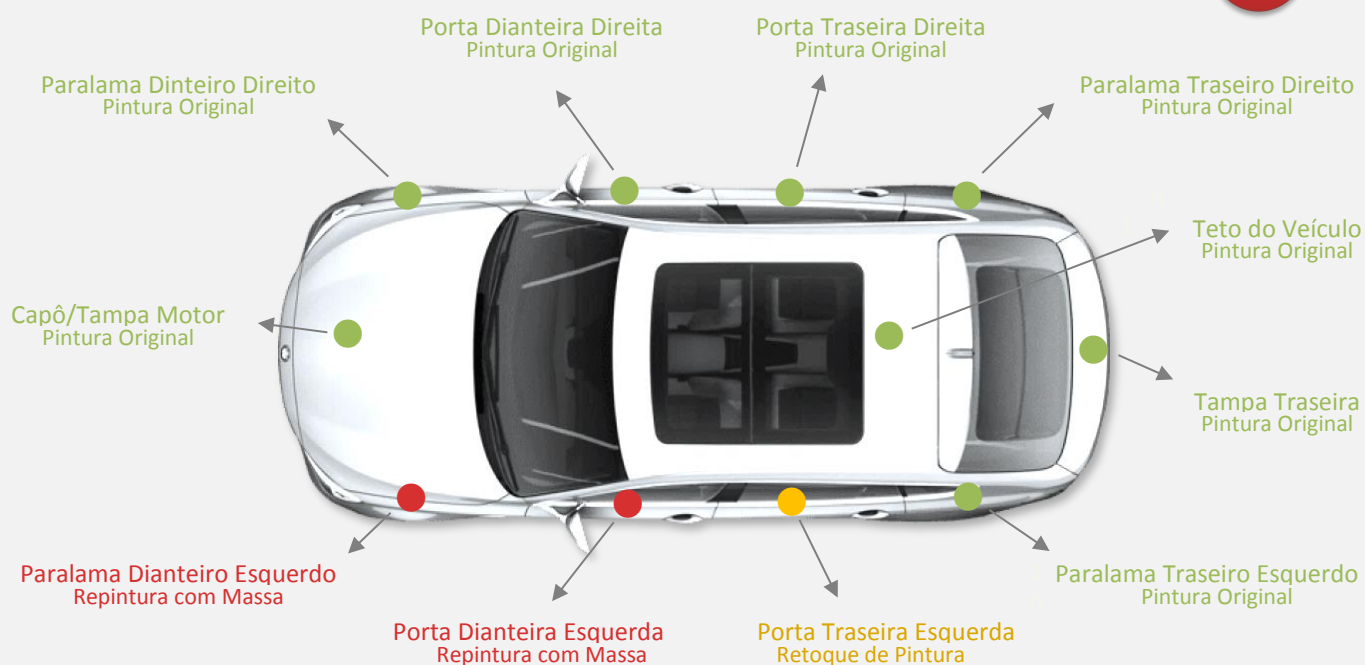
## Detalhe do Teste de Pintura

Observações: VEÍCULO POSSUI REPINTURA COM MASSA NA PORTA E PARALAMA DIANTEIRO LADO ESQUERDO E RETOQUI DE PINTURA NA PORTA TRASEIRA ESQUERDA.

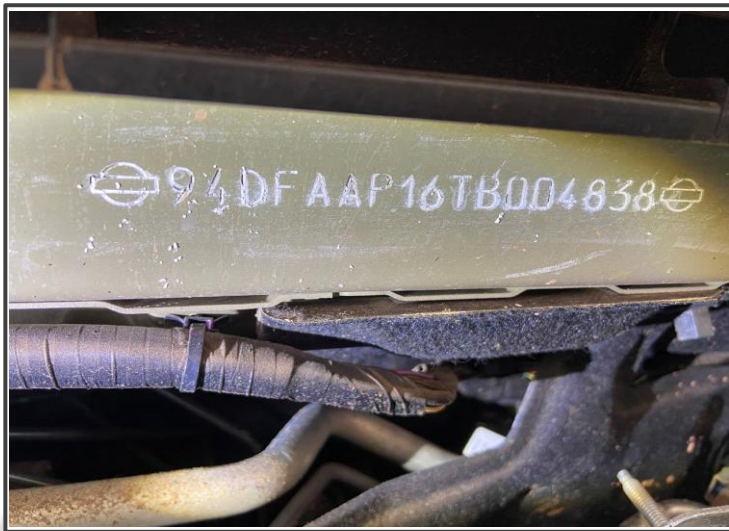
Macro Foto Nº Chassi: **94DFAAP16TB004838**

- ✓ NÃO Apresentava Indícios Evidentes de Adulteração (Chassi ORIGINAL).
- ✓ Efetuada a Pesquisa da Ficha de Montagem do Veículo; Constata-se que o Chassi era Original de Fábrica.

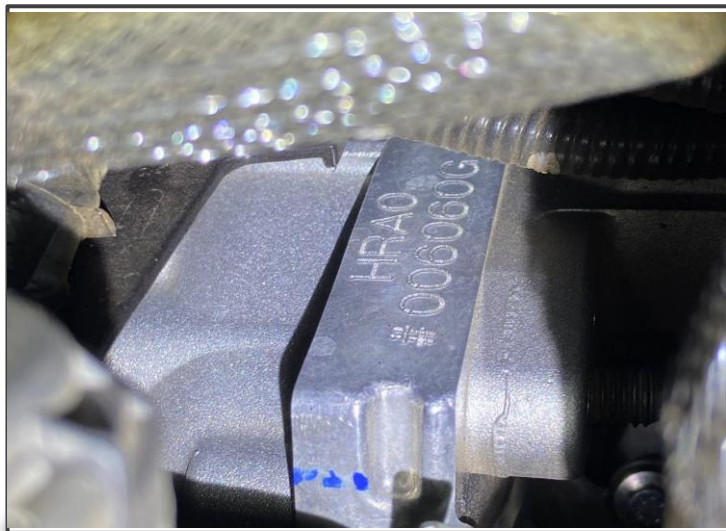
Foto do Número do Motor: **HRA0006060G**

- ✓ NÃO Apresentava Indícios Evidentes de Adulteração.
- ✓ Motor em Conformidade com a BIN (Base de Identificação Nacional).

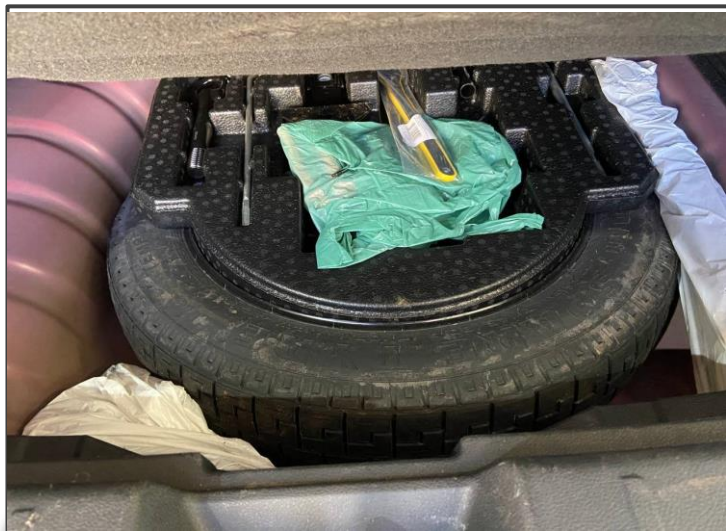
Itens Obrigatórios: Equipamentos Obrigatórios OK

Situação: Equipamentos Obrigatórios OK

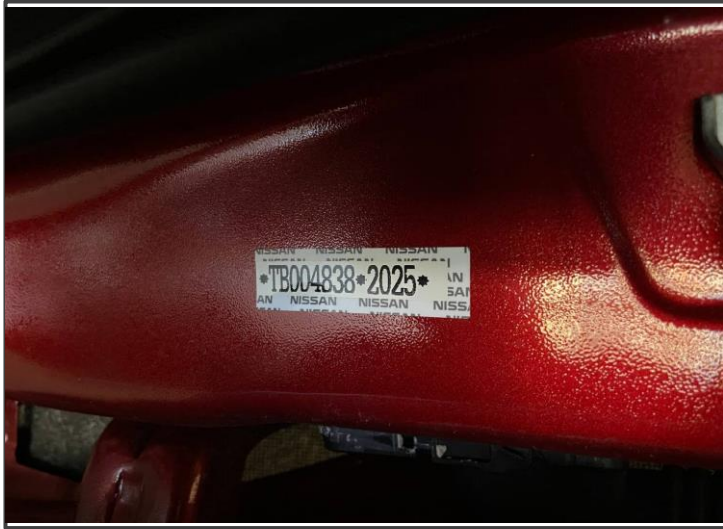
➔ Etiqueta Obrigatória da Coluna da Porta

Coluna da Porta: ✓ Etiqueta Original. Compartimento do Motor: ✓ Etiqueta Original.

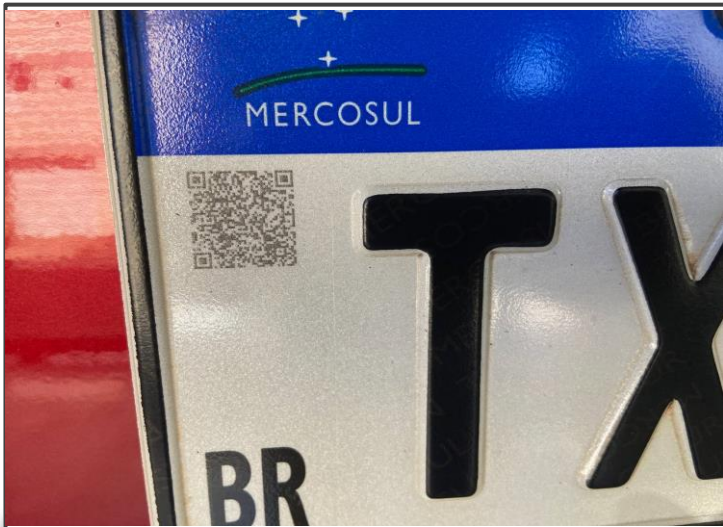
➔ Macro Foto do QR Code/Lacre da Placa

CRCODE: Não Violado Placa: Mercosul
