## LAUDO CAUTELAR VEICULAR - PEQUENO PORTE

| Marca/Modelo: | I/CITROEN C4L A THP FFEX | | |
| Número do Chassi: | 8BCND5GVUFG523654 | | |

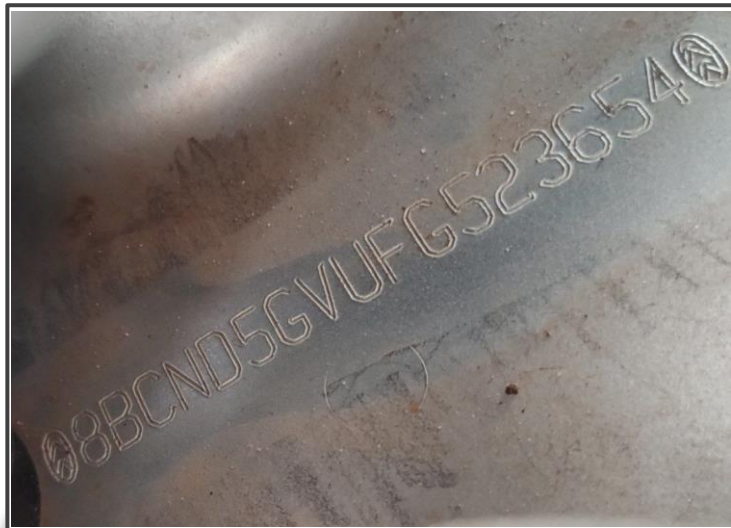
Macro Foto Nº Chassi: **8BCND5GVUFG523654**

- ✓ NÃO Apresentava Indícios Evidentes de Adulteração (Chassi ORIGINAL).
- ✓ Efetuada a Pesquisa da Ficha de Montagem do Veículo; Constata-se que o Chassi era Original de Fábrica.

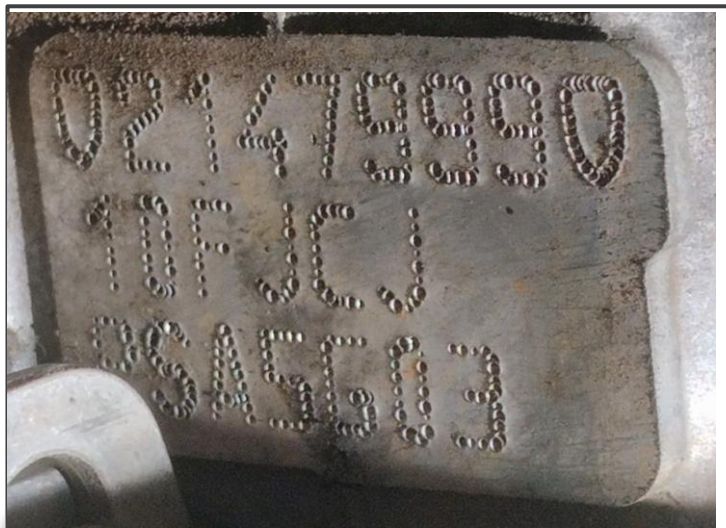
Foto do Número do Motor: **10FJCJ2147999**

- ✓ NÃO Apresentava Indícios Evidentes de Adulteração.
- ✓ Motor em Conformidade com a BIN (Base de Identificação Nacional).

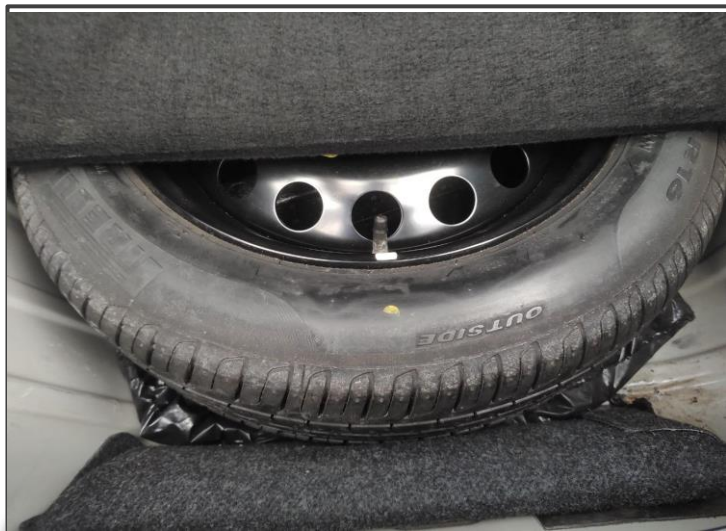
Itens Obrigatórios: Equipamentos Obrigatórios OK

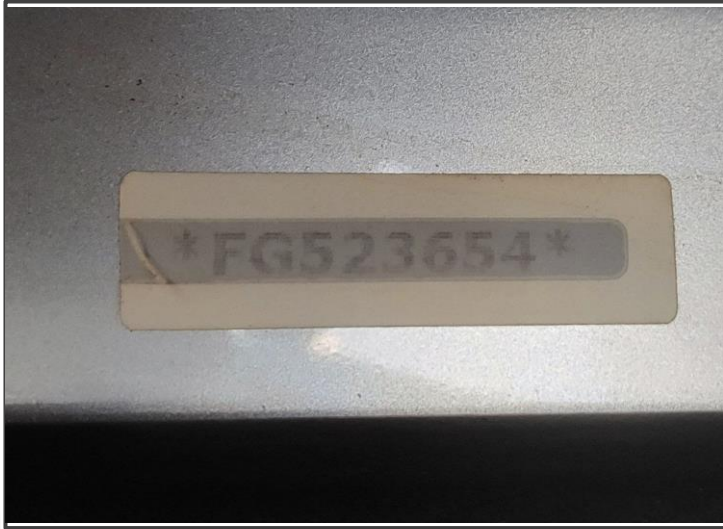
➡ Etiqueta Obrigatória da Coluna da Porta

Coluna da Porta: ✓ Etiqueta Original.

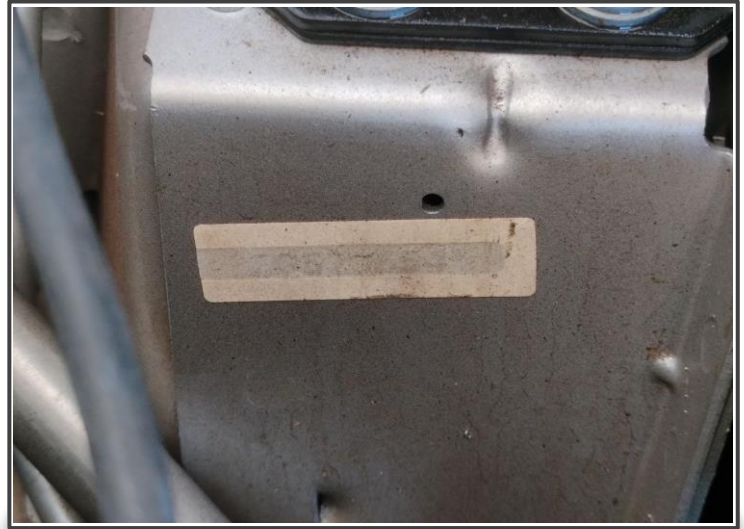
➡ Etiqueta Obrigatória do Compartimento do Motor

Compartimento do Motor: ✗ Etiqueta com Núcleo Ilegível.

Restrição: ETIQUETA DO COMPARTIMENTO DO MOTOR ILEGÍVEL.

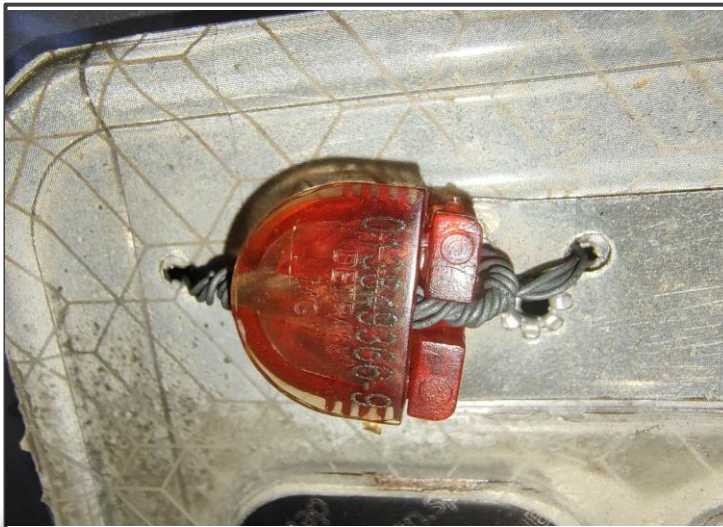
➡ Macro Foto do QR Code/Lacre da Placa

| Lacre: Não Violado | Placa: Refletiva |
