**Nº LAUDO:** 1294689  
**Nº CHASSI:** 9BG148DK0MC404323  
**Nº MOTOR:** LWNF202201104  
**PLACA:** MG RFK2A12  
**MARCA:** CHEVROLET  
**MODELO:** S10 LS DD4

## PARECER FINAL

CONFORME COM  
OBSERVAÇÃO

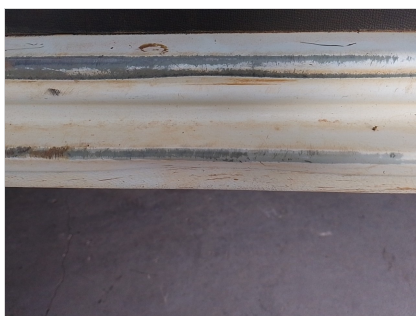
| | ESTRUTURA | CAIXA DE AR ESQUERDO AMASSADO |
| | CAIXA DE AR | AMASSADO |

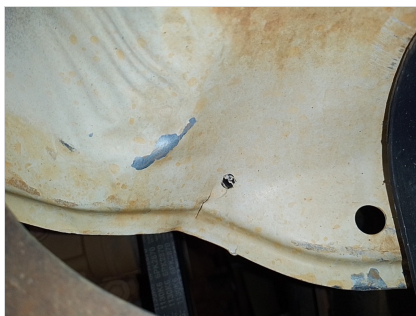
| | CAIXA DE RODA DIANTEIRA DIREITA | AMASSADO |

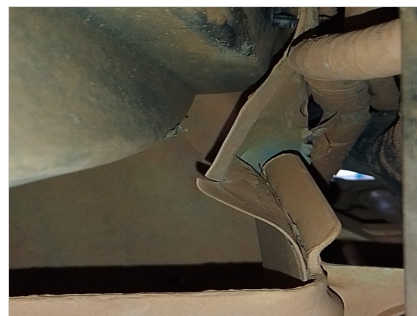
| | CAIXA DE RODA DIANTEIRA ESQUERDA | AMASSADO |

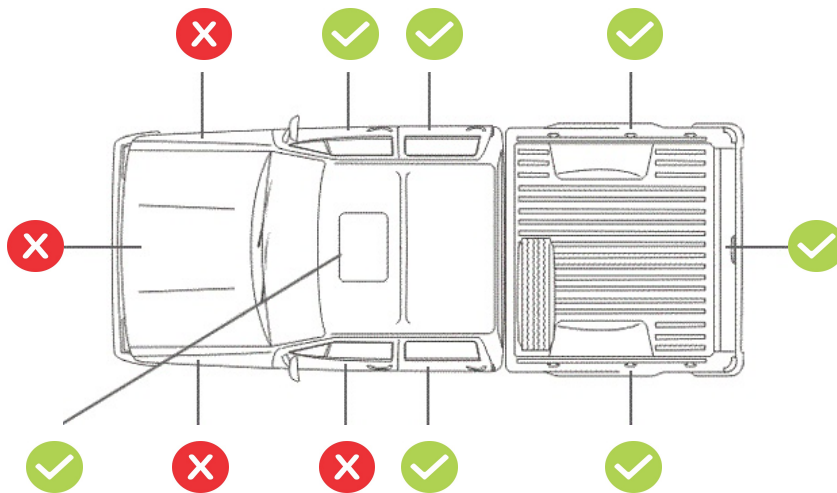
PEÇAS DIANTEIRAS EM VERMELHO
