## DADOS GERAIS:

| CLIENTE: | PARTICULAR ARAGUARI | Nº DA VISTORIA: | 3764949 |

| FABRICANTE/MARCA: | GM | MODELO/VERSÃO: | CHEV/TRACKER 12T A LTZ |
| PLACA: | QXS6C13 | CIDADE: | ARAGUARI |

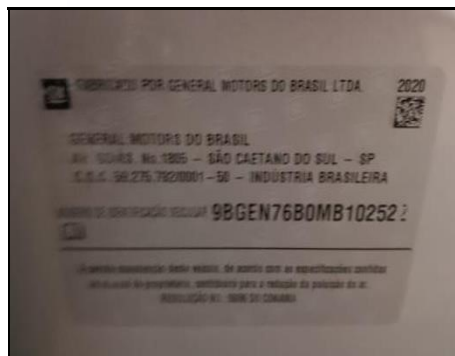
ETIQUETA\_VIS\_COLUNA

510-Original

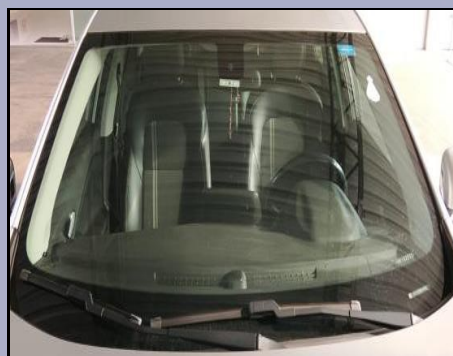
NUMERAÇÃO DO VIN (VIDRO-FRENTE)

605-Original/dentro do padrão

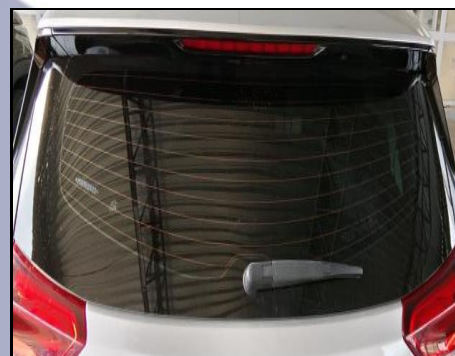
NUMERAÇÃO DO VIN (VIDRO-TRASEIRO)

637-Original/dentro do padrão

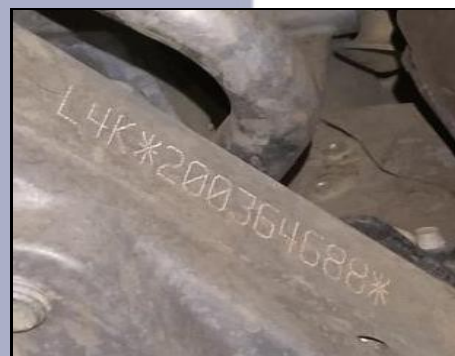
MOTOR

201-Tipo de gravação dentro do padrão do fabricante

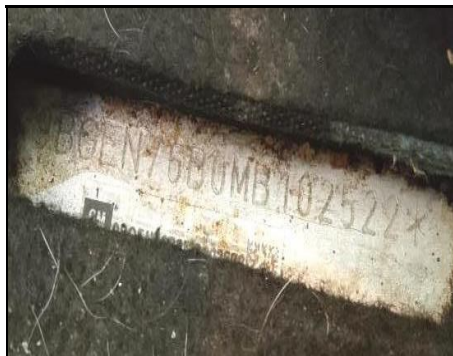
CHASSI

308-Numeração dentro dos padrões do fabricante

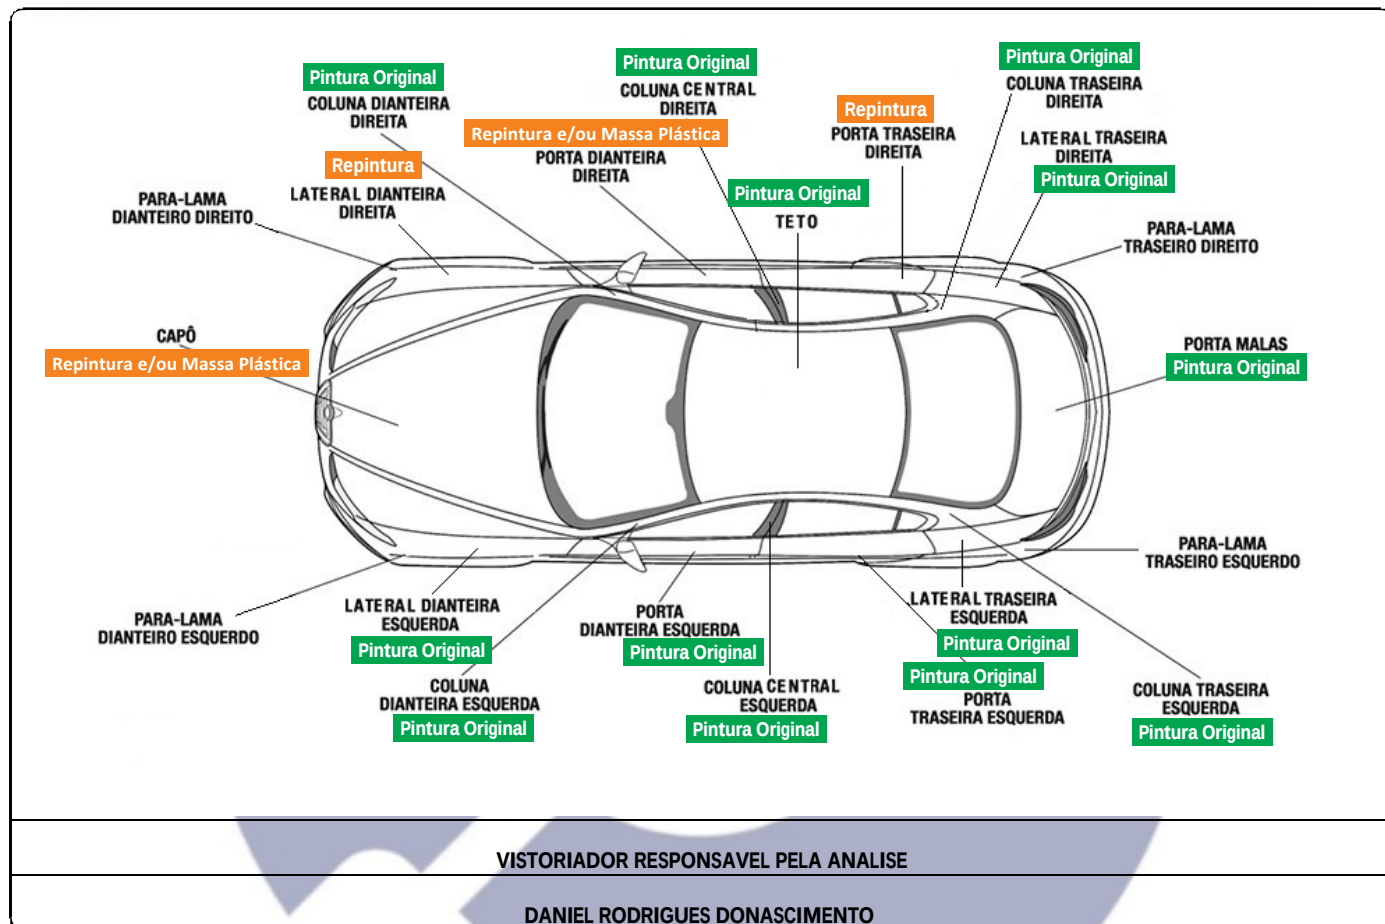
ORIGINALIDADE DA PINTURA

CAPO: REPINTURA E/OU MASSA;  
PORTA DIANTEIRA DIREITA: REPINTURA E/OU MASSA;  
LATERAL DIANTEIRA DIREITA: REPINTURA;  
PORTA TRASEIRA DIREITA: REPINTURA LOCALIZADA.

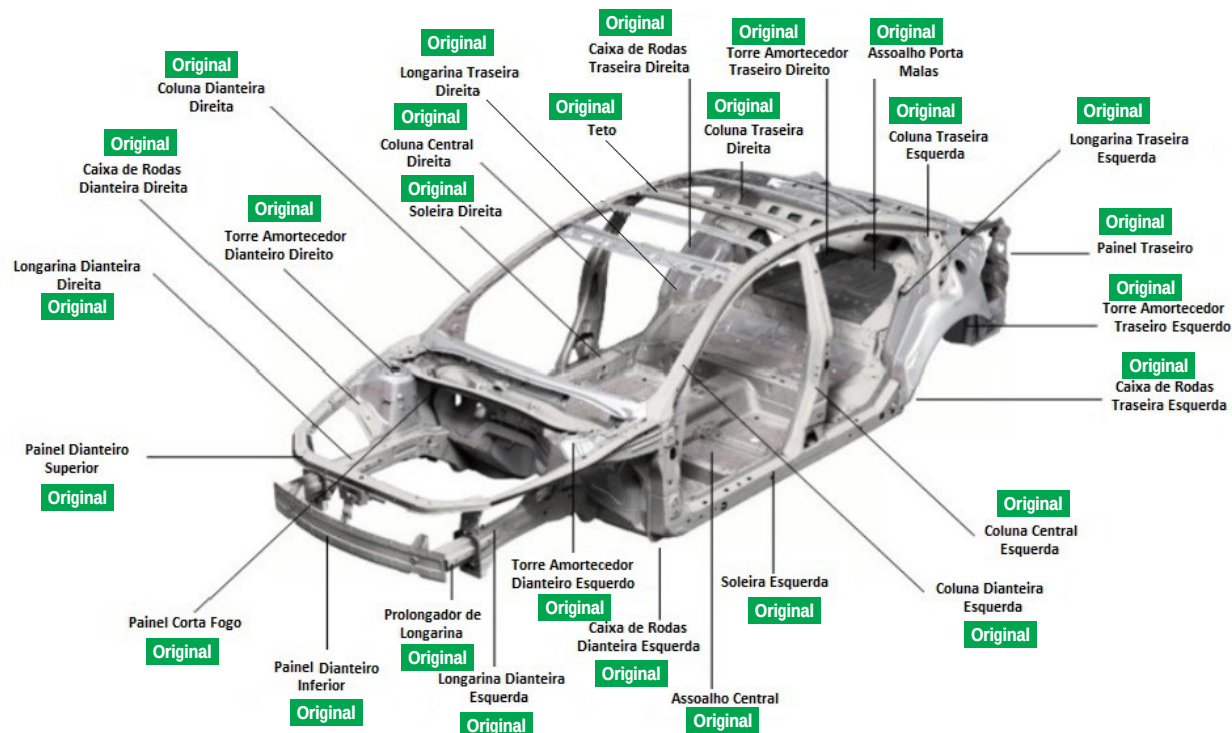
## ORIGINALIDADE ESTRUTURAL

701-Não possui vestígio aparente de avaria, corte e/ou reparo significativo nas partes estruturais da carroçaria.
