## LAUDO CAUTELAR VEICULAR - PEQUENO PORTE

| Placa: | QNP0H14 | Estado: | MG | Odômetro: | 80.805 |
| Marca/Modelo: | I/VW JETTA HL AE | | | | |

DG VISTORIAS VEICULARES LTDA - EMPRESA CREDENCIADA DE VISTORIA (ECV) - PORTARIA CET ECVS 1290

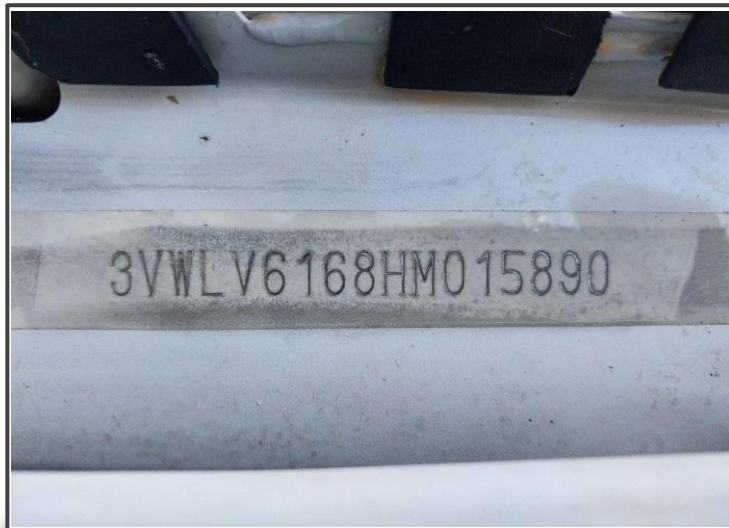
- ✓ NÃO Apresentava Indícios Evidentes de Adulteração (Chassi ORIGINAL).
- ✓ Efetuada a Pesquisa da Ficha de Montagem do Veículo; Constata-se que o Chassi era Original de Fábrica.

Macro Foto Nº Chassi: **3VWLV6168HM015890**

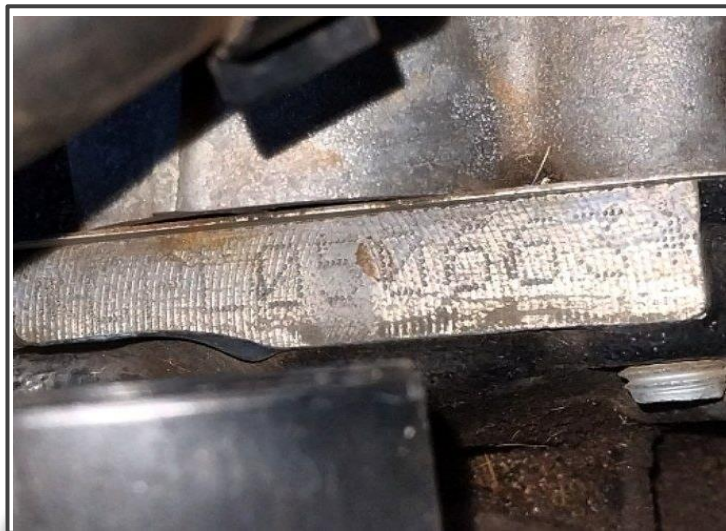
- ✓ NÃO Apresentava Indícios Evidentes de Adulteração.
- ✓ Motor em Conformidade com a BIN (Base de Identificação Nacional).

Foto do Número do Motor: **CPL050663**

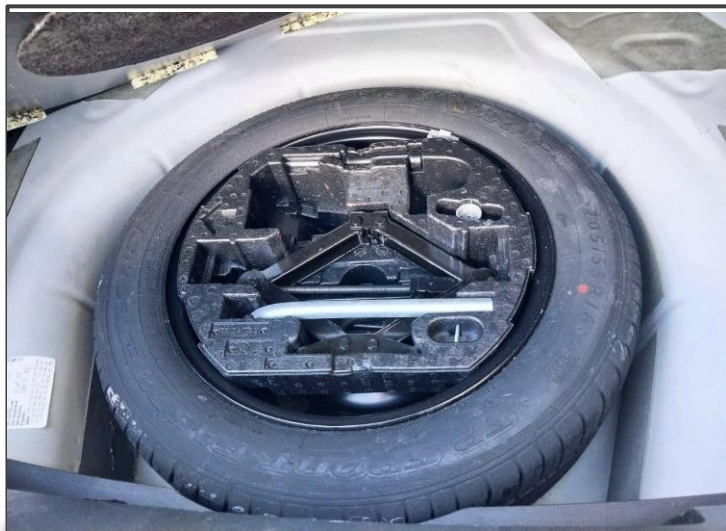
Itens Obrigatórios: Equipamentos Obrigatórios OK

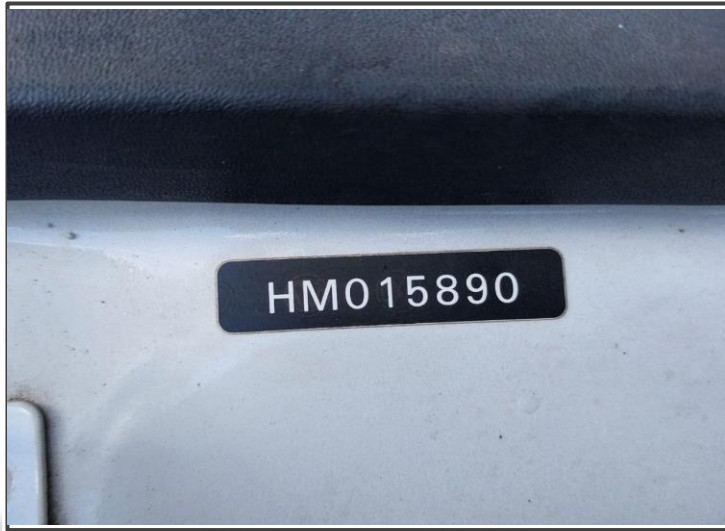
Coluna da Porta: ✓ Etiqueta Original. Compartimento do Motor: ✓ Etiqueta Original.

→ Etiqueta Obrigatória da Coluna da Porta

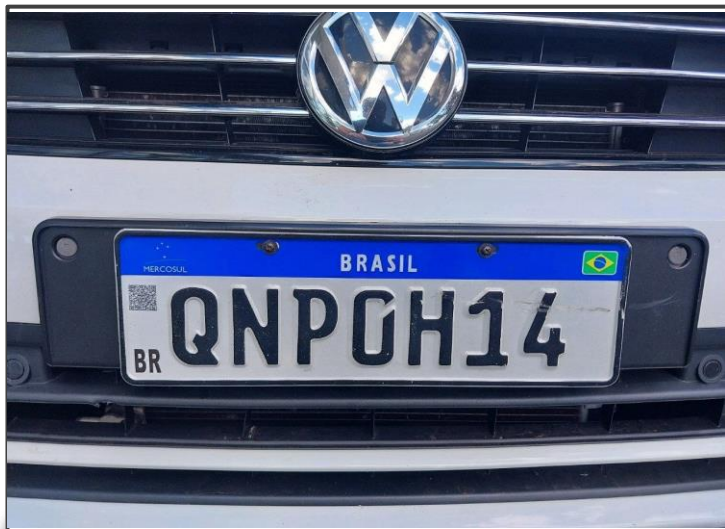
CRCode: Não Violado Placa: Mercosul

→ Macro Foto do QR Code/Lacre da Placa

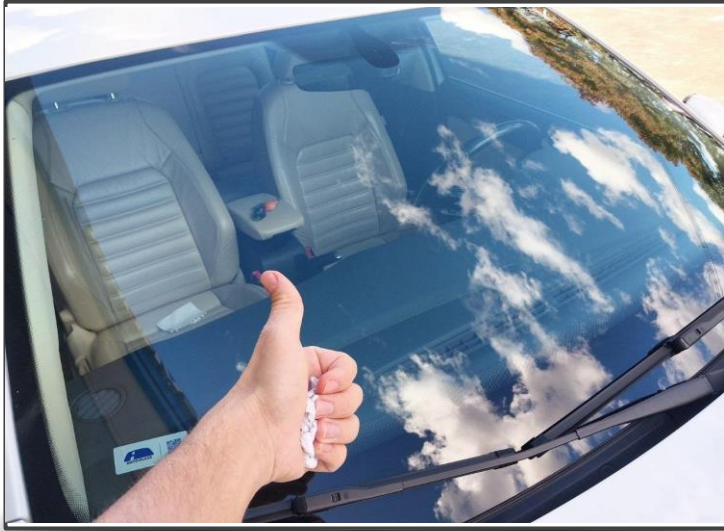
- Dianteiro (Para-Brisas) ⚠ Vidro Não Original (Grav. Paralela).
- Porta Diant. Esquerda: ✓ Vidro Original.
- Porta Tras. Esquerda: ✓ Vidro Original.
- Lateral Tras. Esquerda: ✓ Vidros Inexistentes.
- Vidro Traseiro: ✓ Vidro Original.
- Porta Diant. Direita: ✓ Vidro Original.
- Porta Tras. Direita: ✓ Vidro Original.
- Lateral Tras. Direita: ✓ Vidros Inexistentes.

Foto das Condições do vidro dianteiro (Para-brisa)

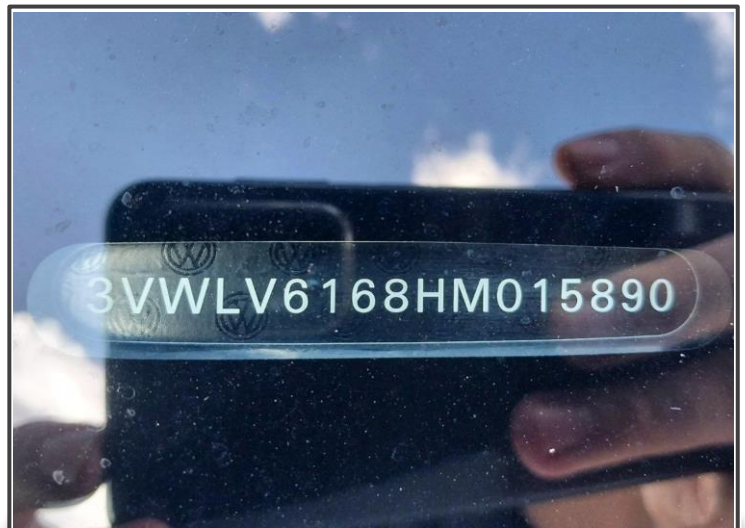
Foto da Gravação do Vidro Para-Brisas
