**i** Informações da Vistoria

| Nr. Vistoria | <a href="#">15414931</a> | Data Vistoria | 15/06/2026 - 13:55 |

| | Marca | Escolha o fabricante do V | Modelo | T-CROSS |

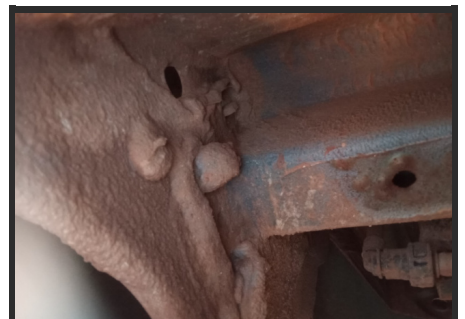
NÃO APRESENTA DANOS EM SUA ESTRUTURA/ LONGARINA TRASEIRA DIREITA OBSTRUIDA/ VAZAMENTO DE OLEO NO MOTOR

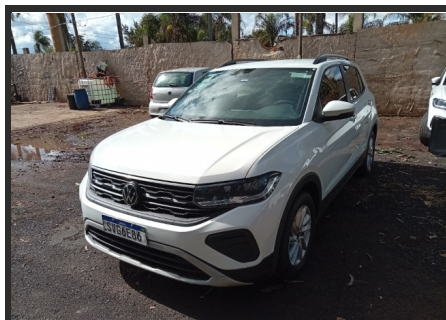
FOTO EM X - DIANTEIRA ESQUERDA

| PORTA TRASEIRA ESQUERDA | SEM DANOS | PORTA DIANTEIRA ESQUERDA | RALADO |

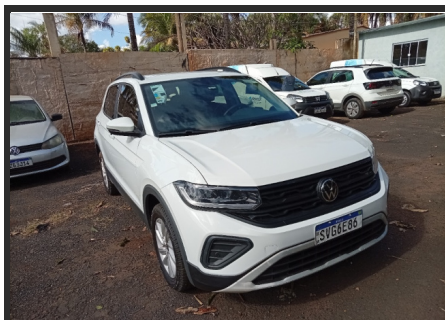
FOTO EM X - DIANTEIRA DIREITA

| LATERAL DIANTEIRA DIREITA | SEM DANOS | PORTA DIANTEIRA DIREITA | AMASSADO |

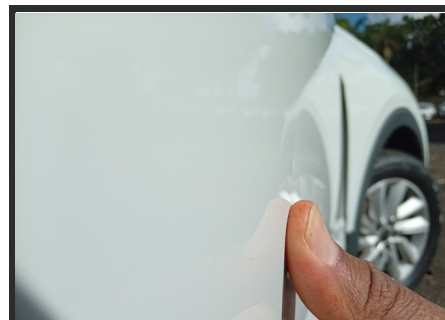
PORTA DIANTEIRA DIREITA - AMASSADO

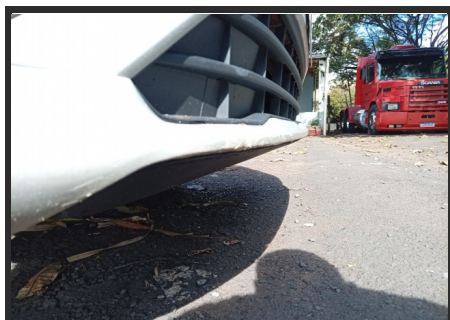
| CAPO | SEM DANOS | PARA-CHOQUE DIANTEIRO | RALADO |

PARACHOQUE DIANTEIRO - RALADO

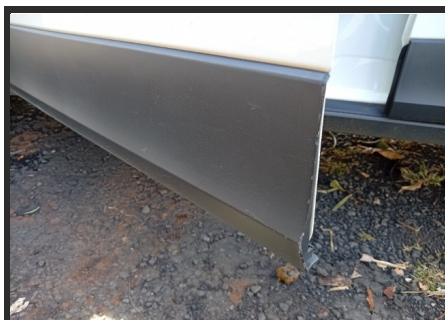
PORTA DIANTEIRA ESQUERDA - RALADO

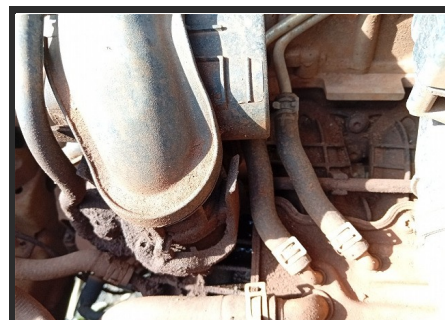
MOTOR COM OLÃO VAZANDO
