## LAUDO CAUTELAR VEICULAR - PEQUENO PORTE

| Placa: | SIM6H14 | Estado: | MG |
| Marca/Modelo: | FIAT/STRADA FREEDOM CD13 | | |

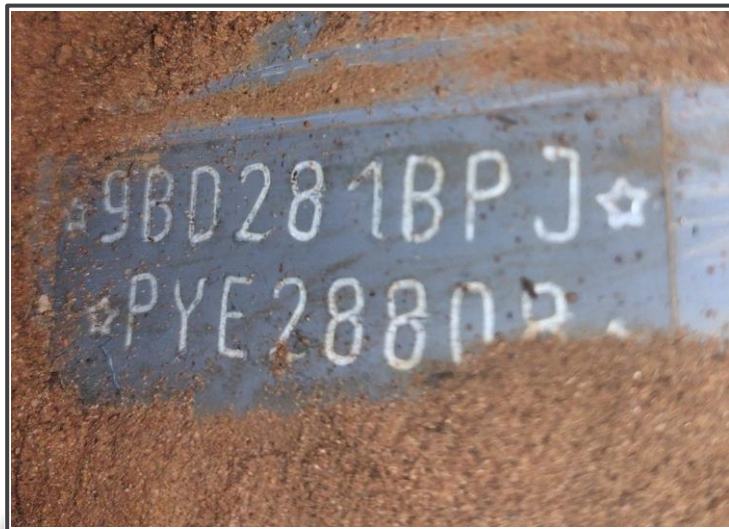
- ✓ NÃO Apresentava Indícios Evidentes de Adulteração (Chassi ORIGINAL).
- ✓ Efetuada a Pesquisa da Ficha de Montagem do Veículo; Consta-se que o Chassi era Original de Fábrica.

Macro Foto Nº Chassi: **9BD281BPJPYE28808**

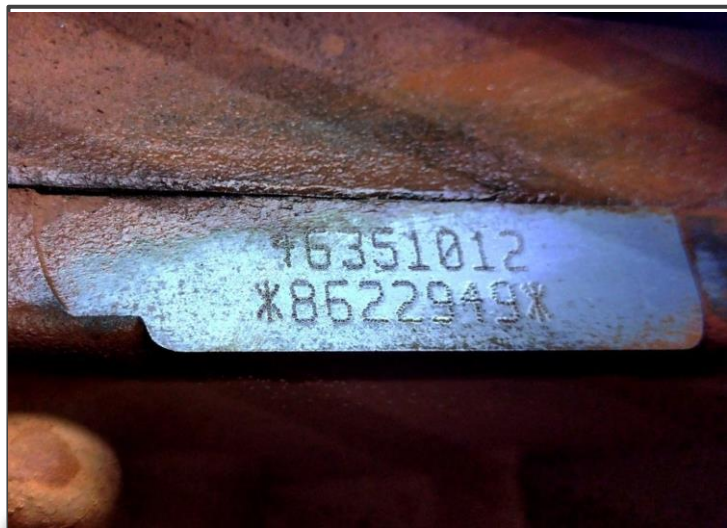
- ✓ NÃO Apresentava Indícios Evidentes de Adulteração.
- ✓ Motor em Conformidade com a BIN (Base de Identificação Nacional).

Foto do Número do Motor: **463510128622949\***

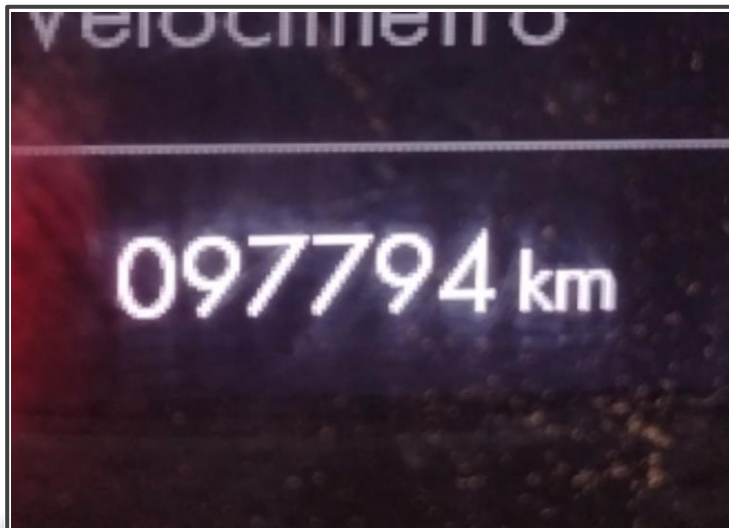
Odômetro do Veículo: **97.794**

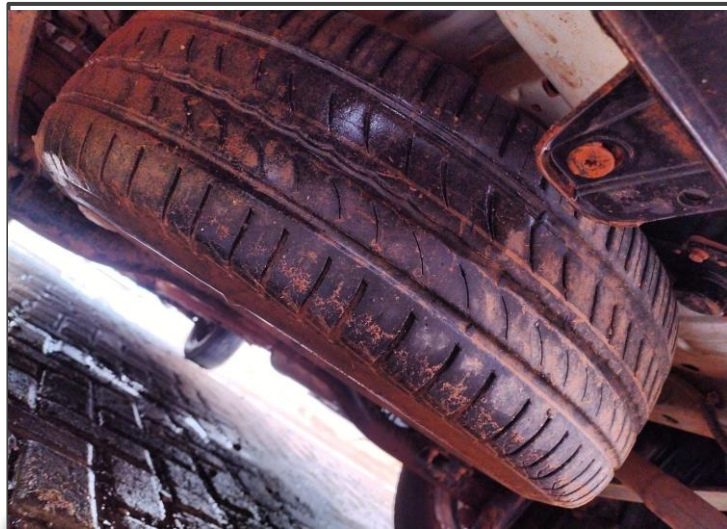
Itens Obrigatórios: Equipamentos Obrigatórios OK

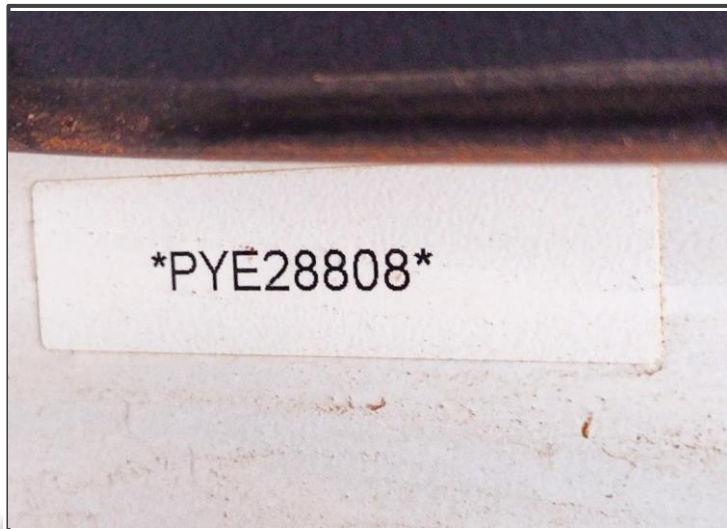
Coluna da Porta: ✓ Etiqueta Original. Compartimento do Motor: ✓ Etiqueta Original.

➡ Etiqueta Obrigatória da Coluna da Porta

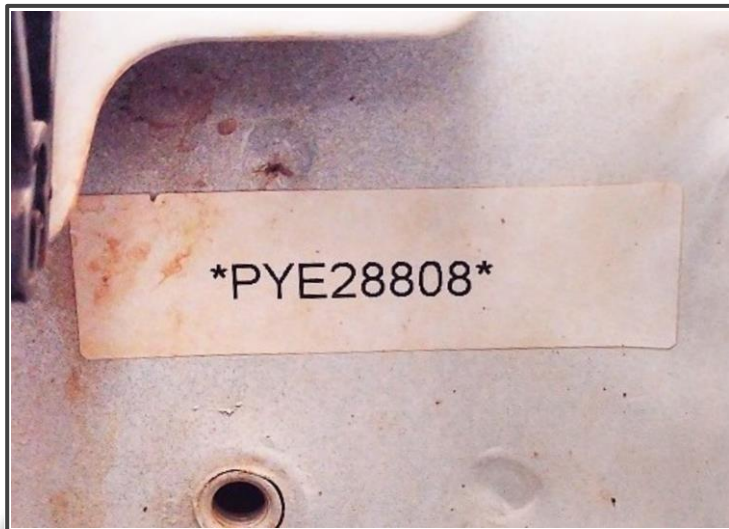
➡ Etiqueta Obrigatória do Compartimento do Motor

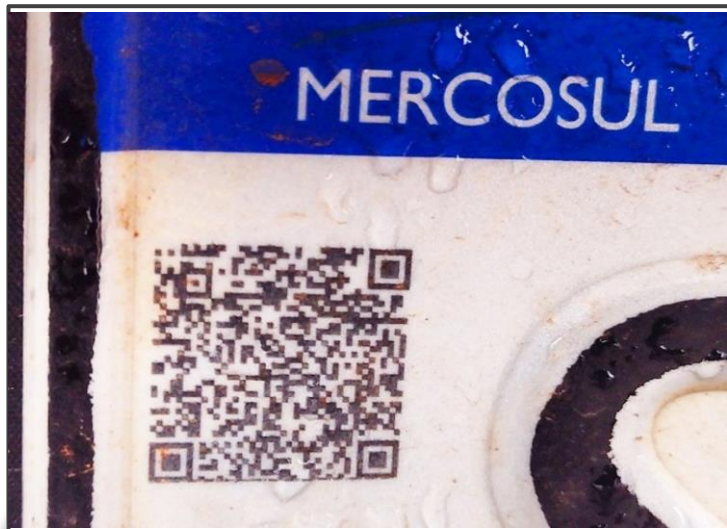
| CRCode: Não Violado Placa: Mercosul |

Situação da Placa: A PLACA ESTÁ OK

➡ Macro Foto do QR Code/Lacre da Placa

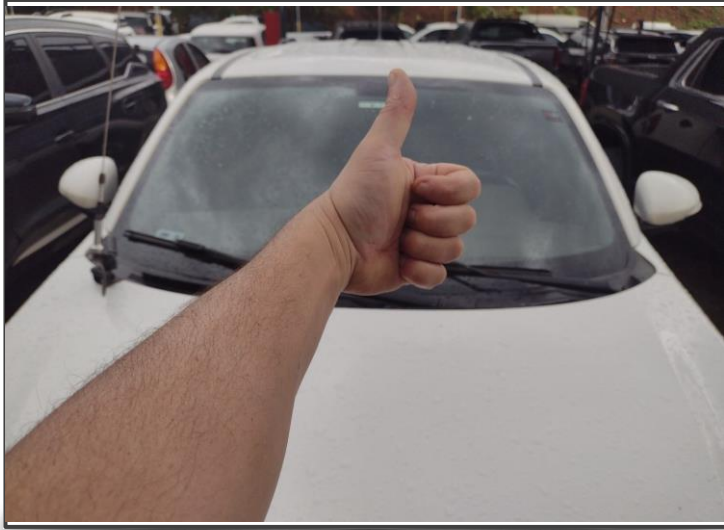
- Dianteiro (Para-Brisas) ⚠ Vidro Não Original (Grav. Paralela).
- Porta Diant. Esquerda: ✓ Vidro Original.
- Porta Tras. Esquerda: ✓ Vidro Original.
- Lateral Tras. Esquerda: ✓ Vidros Inexistentes.
- Vidro Traseiro: ✓ Vidro Original.
- Porta Diant. Direita: ✓ Vidro Original.
- Porta Tras. Direita: ✓ Vidro Original.
- Lateral Tras. Direita: ✓ Vidros Inexistentes.

➡ Foto das Condições do vidro dianteiro (Para-brisa)

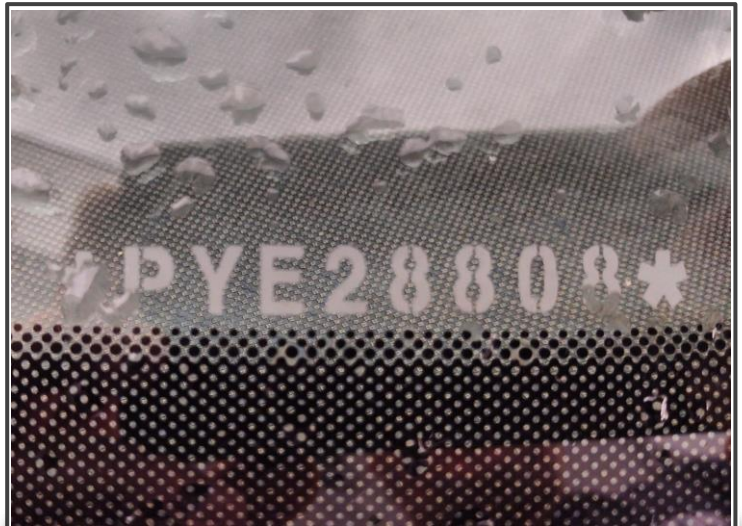
➡ Foto da Gravação do Vidro Para-Brisas
