PLACA: SII1E89  
MODELO DO VEÍCULO: MOBI LIKE

**VISTORIA**  
**CERTICAR**

## SITUAÇÃO GERAL

APROVADO

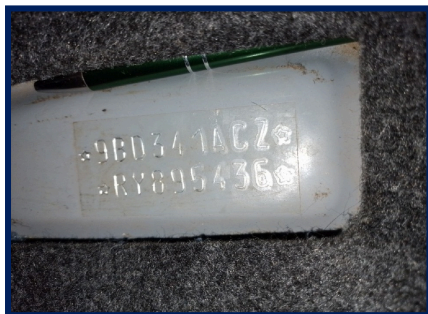
Chassi

| NUMERAÇÃO IDENTIFICADORA : | DENTRO DOS PADRÕES HABITUAIS DO FABRICANTE |
| CHAPA SUPORTE : | REGIÃO ÍNTEGRA |

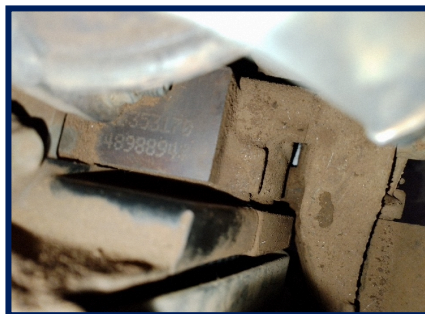
Motor

| DENTRO DOS PADRÕES HABITUAIS DO FABRICANTE | |
| É A MESMA QUE CONSTA NA BIN OU CRLV | |

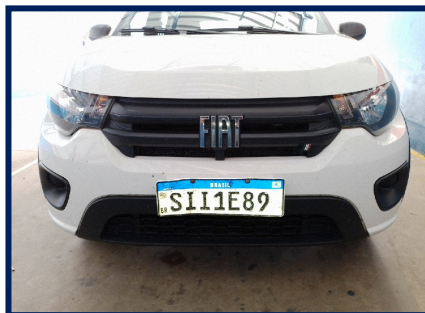
PARACHOQUE DIANT

PAINEL DIANT. INF./SUP. OU ALMA DO PARACHOQUE:

AMASSADO

| 10 - PARA-CHOQUE DIANTEIRO: | PEQUENO AMASSADO, RISCADO OU RALADO (ATÉ 5CM) |
