APROVADO

| NO. LAUDO: | 5738456 |

| MODELO: | TUCSON TURBO LTD |
| PLACA: | TGN1F81 |

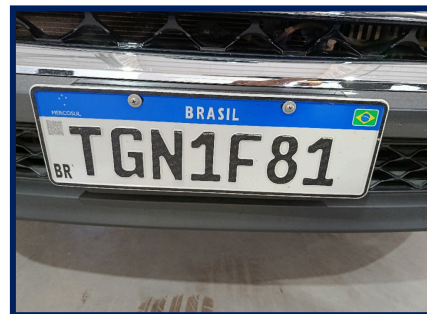
Placa

PLACA DENTROS DOS PADRÕES

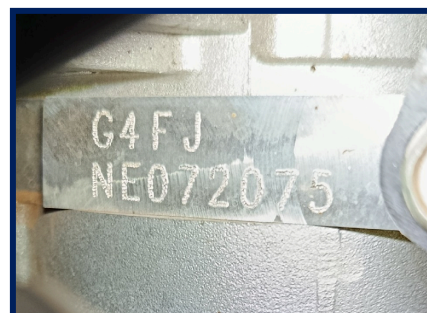
Motor

DENTRO DOS PADRÕES HABITUAIS DO FABRICANTE

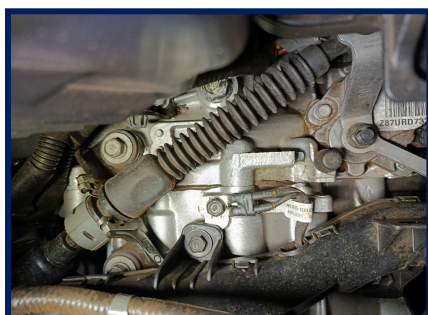
Câmbio

NUMERAÇÃO OBSTRUÍDA (ITEM EXCLUÍDO DO PARECER)

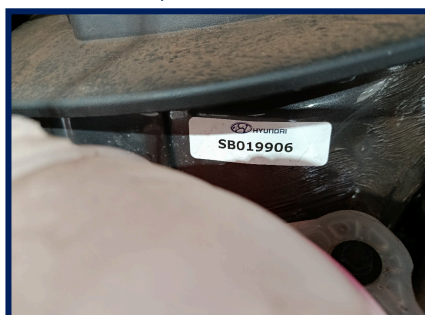
Etiqueta ETA Motor

ETA DENTRO DOS PADRÕES / NUMERAÇÃO COINCIDE COM O CHASSI

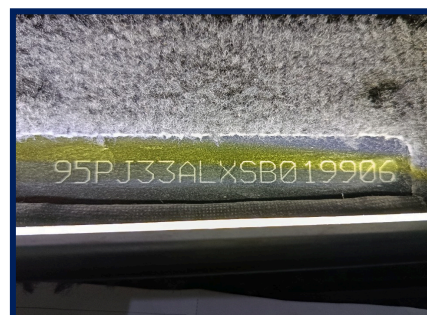
Chassi

DENTRO DOS PADRÕES HABITUAIS DO FABRICANTE

REGIÃO ÍNTEGRA

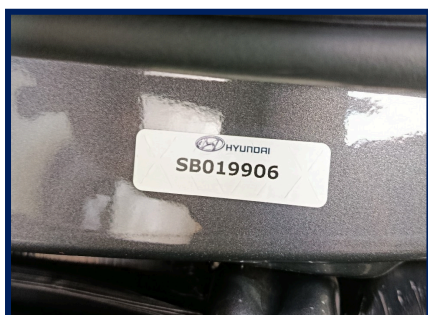
Foto eta coluna

ETA DENTRO DOS PADRÕES / NUMERAÇÃO COINCIDE COM O CHASSI

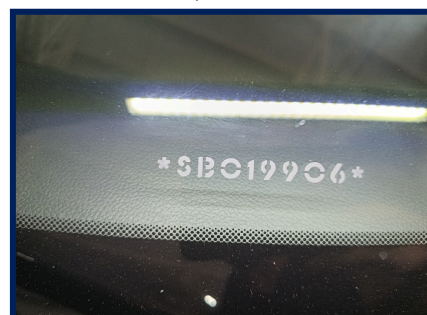
Gravação do vidro

GRAVAÇÃO ORIGINAL / COINCIDE COM O CHASSI

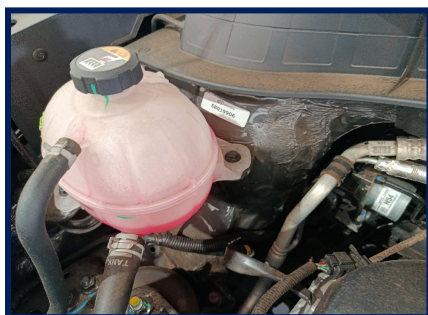
Torre amort diant/direita

SEM AVARIAS APARENTES

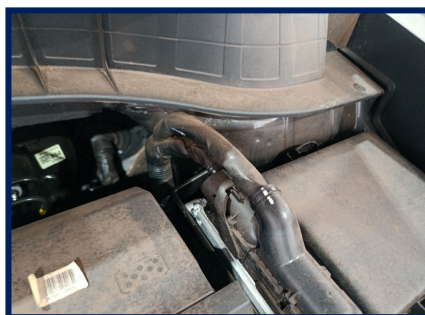
Torre amort diant/esquer

SEM AVARIAS APARENTES

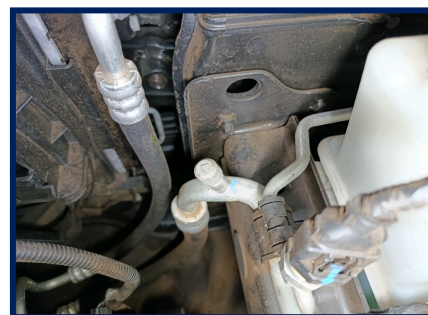
Longarina dianti/direita

SEM AVARIAS APARENTES

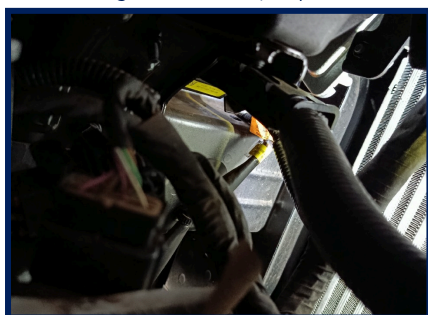
Longarina dianteira/esquerda

SEM AVARIAS APARENTES

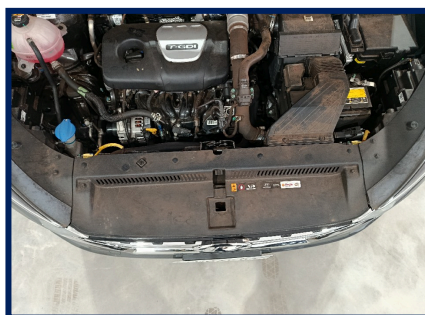
Painel Dianteiro

SEM AVARIAS APARENTES

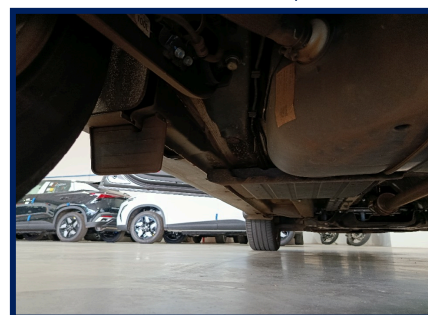
Caixa De Ar Esq

| CAIXA DE AR ESQUERDA . : | SEM AVARIAS APARENTES |

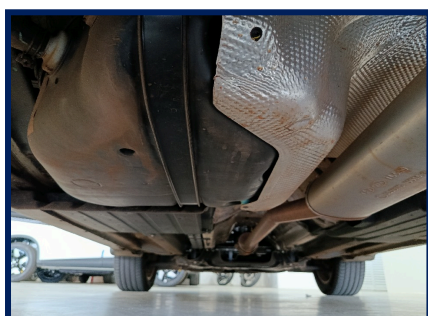
Assoalho Central

| ASSOALHO DO MONOBLOCO (HABITÁCULO, ÁREA VISÍVEL) . : | SEM AVARIAS APARENTES (ÁREA VISÍVEL) |

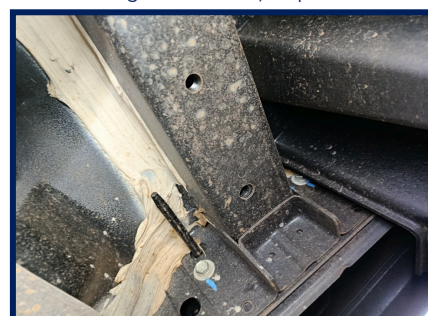
Longarina traseira/esquerda

SEM AVARIAS APARENTES

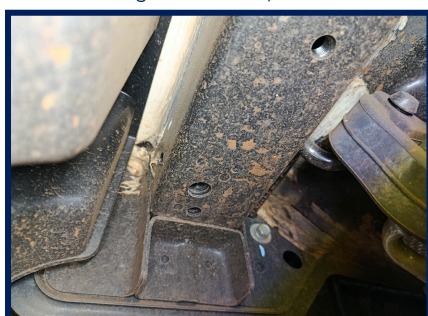
Longarina traseira/direita

SEM AVARIAS APARENTES

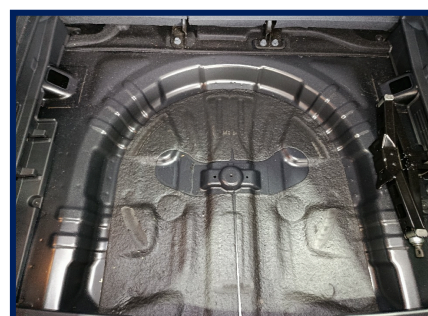
Assoalho Int. Portamalas

| ASSOALHO DO PORTAMALAS / CAÇAMBA . : | SEM AVARIAS APARENTES (ÁREA VISÍVEL) |

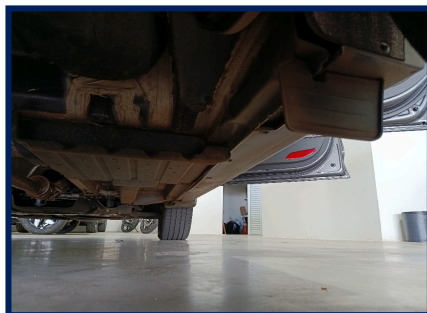
CAIXA DE AR DIR.

| CAIXA DE AR DIREITA . : | SEM AVARIAS APARENTES |
