## LAUDO CAUTELAR VEICULAR - PEQUENO PORTE

| Placa: | RVL7E74 | Estado: | MG | Odômetro: | 38.971 |
| Marca/Modelo: | JEEP/RENEGADE S T2704X4 | | | | |

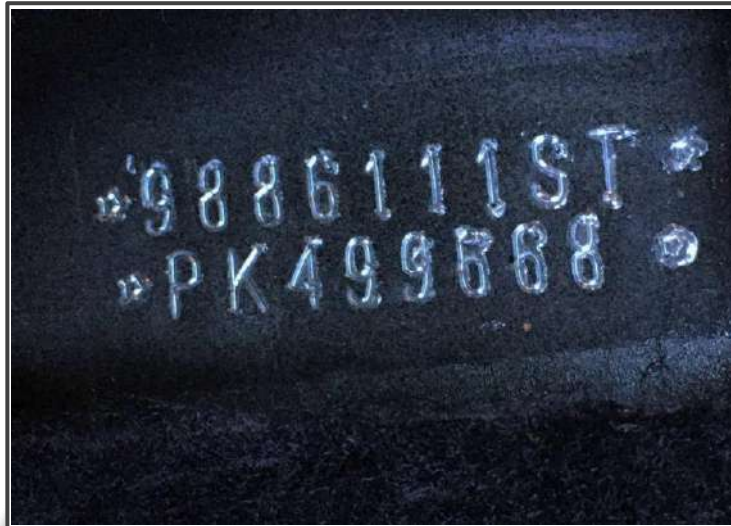
Macro Foto Nº Chassi: **9886111STPK499888**

- ✓ NÃO Apresentava Indícios Evidentes de Adulteração (Chassi ORIGINAL).
- ✓ Efetuada a Pesquisa da Ficha de Montagem do Veículo; Constatou-se que o Chassi era Original de Fábrica.

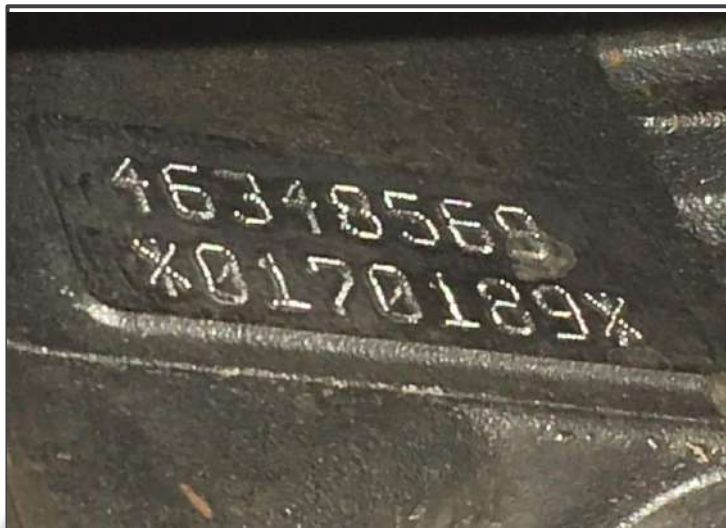
Foto do Número do Motor: **46348568X0170189X**

- ✓ NÃO Apresentava Indícios Evidentes de Adulteração.
- ✓ Motor em Conformidade com a BIN (Base de Identificação Nacional).

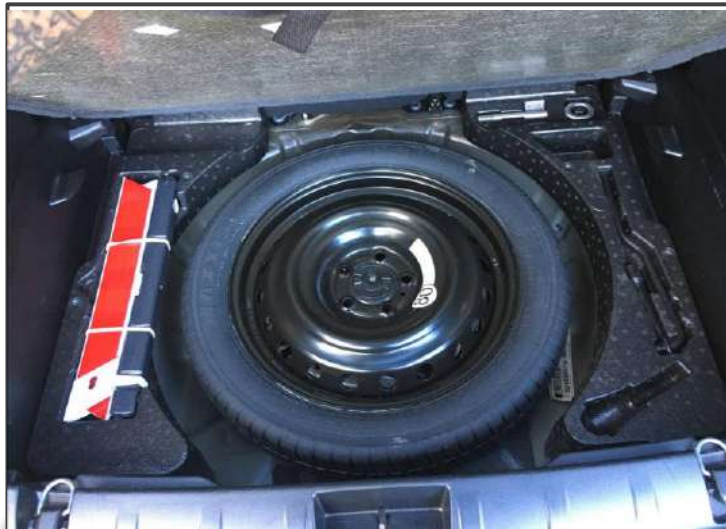
Itens Obrigatórios: Equipamentos Obrigatórios OK

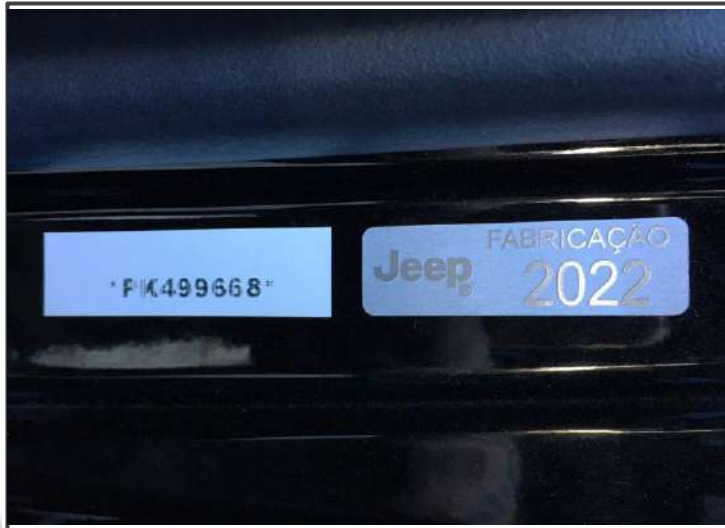
→ Etiqueta Obrigatória da Coluna da Porta

Coluna da Porta: ✓ Etiqueta Original. Compartimento do Motor: ✓ Etiqueta Original.

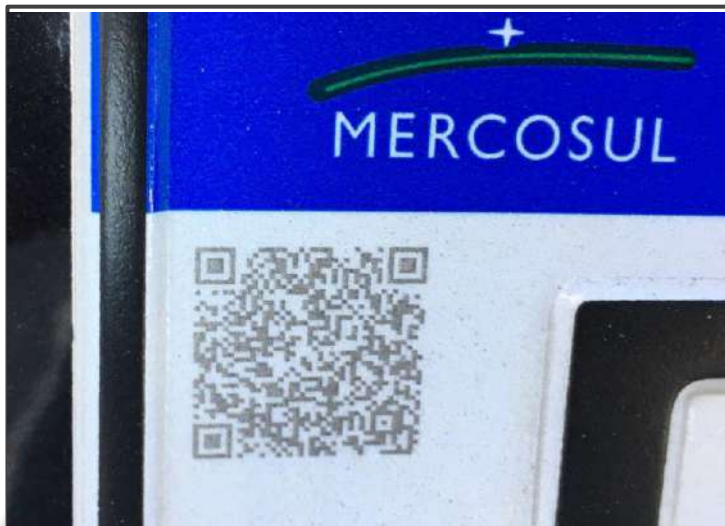
→ Macro Foto do QR Code/Lacre da Placa

CRCode: Não Violado Placa: Mercosul

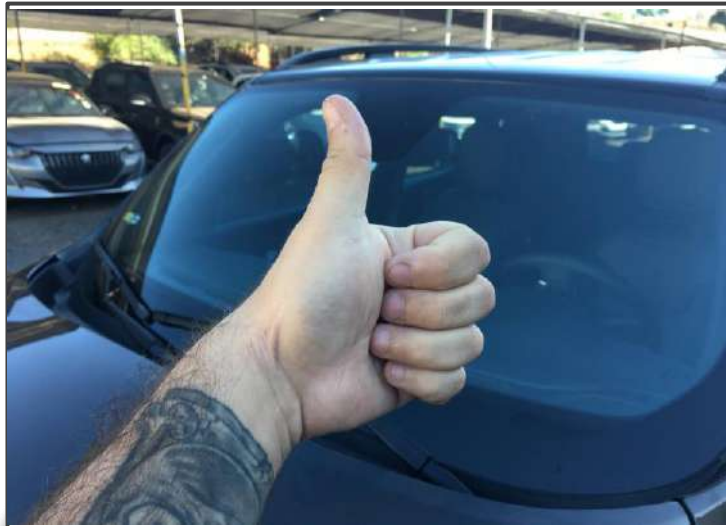
➡ Foto das Condições do vidro dianteiro (Para-brisa)

Dianteiro (Para-Brisas) ⚠ Vidro Não Original (Grav. Paralela).  
Porta Dianteira Esquerda: ✓ Vidro Original. Porta Dianteira Direita: ✓ Vidro Original.  
Porta Traseira Esquerda: ✓ Vidro Original. Porta Traseira Direita: ✓ Vidro Original.  
Lateral Traseira Esquerda: ✓ Vidro Originalmente Sem Gravação. Lateral Traseira Direita: ✓ Vidro Originalmente Sem Gravação.  
Vidro Traseiro: ✓ Vidro Original.
