## LAUDO CAUTELAR VEICULAR - PEQUENO PORTE

| Marca/Modelo: | JEEP/COMMANDER LIM TD380 | | |

## Conclusão do Laudo: ✓ VEÍCULO APROVADO

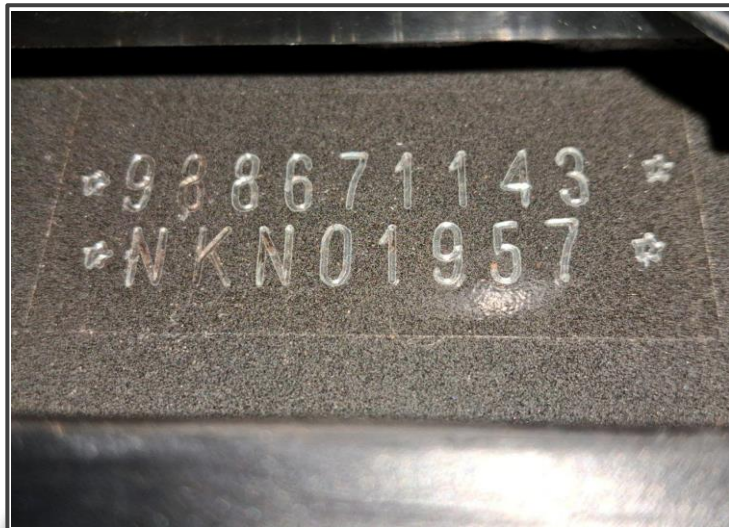
Macro Foto Nº Chassi: **988671143NKN01957**

- ✓ NÃO Apresentava Indícios Evidentes de Adulteração (Chassi ORIGINAL).
- ✓ Efetuada a Pesquisa da Ficha de Montagem do Veículo; Constatou-se que o Chassi era Original de Fábrica.

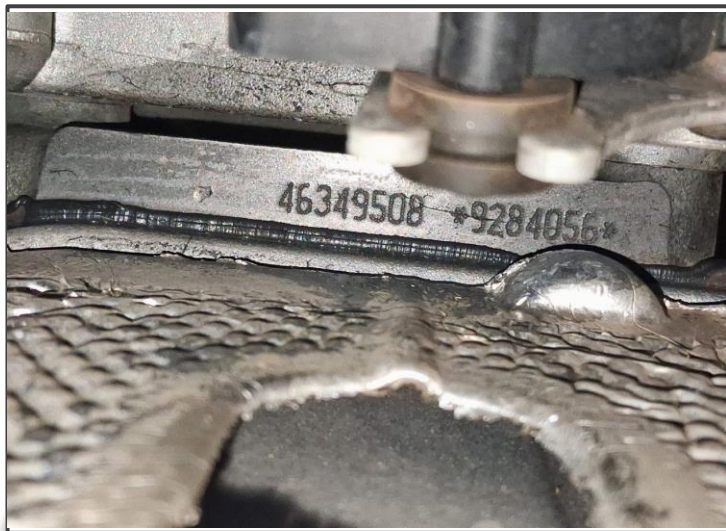
Foto do Número do Motor: **463495089284056**

- ✓ NÃO Apresentava Indícios Evidentes de Adulteração.
- ✓ Motor em Conformidade com a BIN (Base de Identificação Nacional).

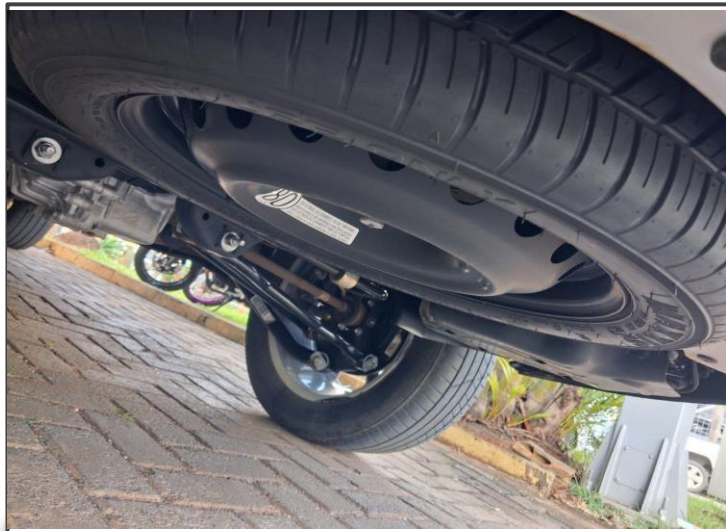
Itens Obrigatórios: Equipamentos Obrigatórios OK

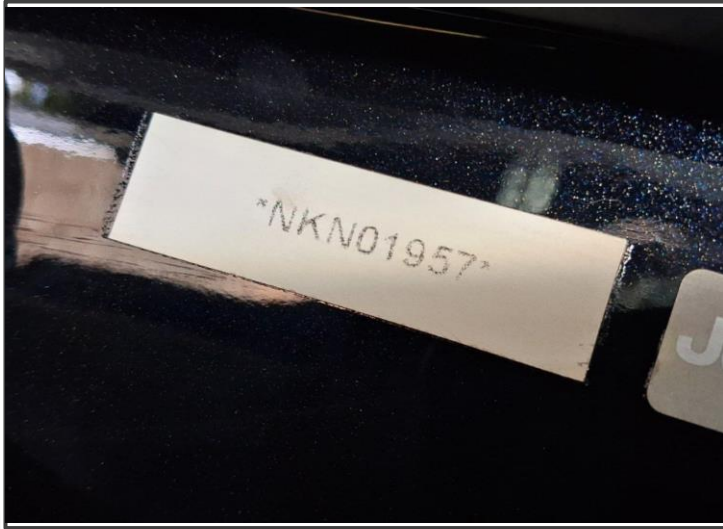
➔ Etiqueta Obrigatória da Coluna da Porta

Coluna da Porta: ✓ Etiqueta Original. Compartimento do Motor: ✓ Etiqueta Original.

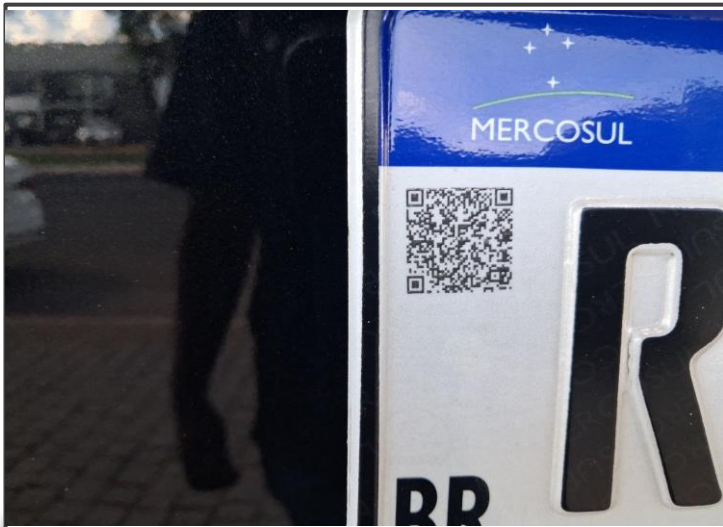
➔ Macro Foto do QR Code/Lacre da Placa

CRCode: Não Violado Placa: Mercosul

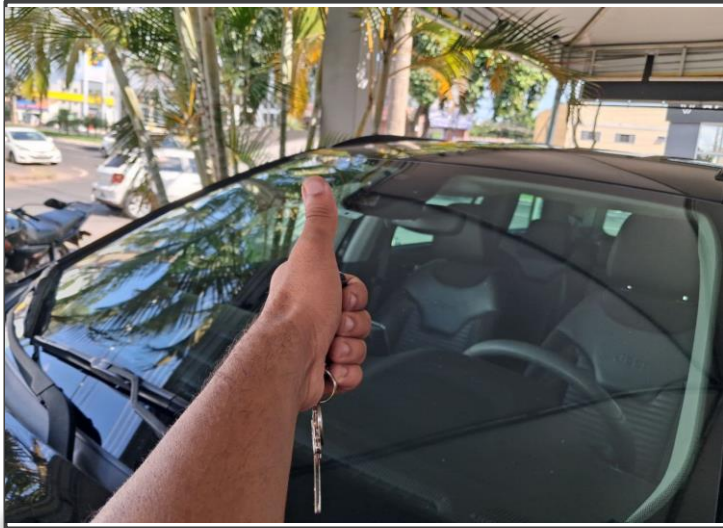
➡ Foto das Condições do vidro dianteiro (Para-brisa)

Dianteiro (Para-Brisas) ⚠ Vidro Não Original (Grav. Paralela).  
Porta Diant. Esquerda: ✓ Vidro Original.  
Porta Tras. Esquerda: ✓ Vidro Original.  
Lateral Tras. Esquerda: ✓ Vidro Original.  
Vidro Traseiro: ✓ Vidro Original.
