## LAUDO CAUTELAR VEICULAR - PEQUENO PORTE

| Marca/Modelo: | JEEP/COMPASS LIMITED D | | |

## DIANTE DE UMA ANALISE TÉCNICA CONSTATOU-SE QUE:

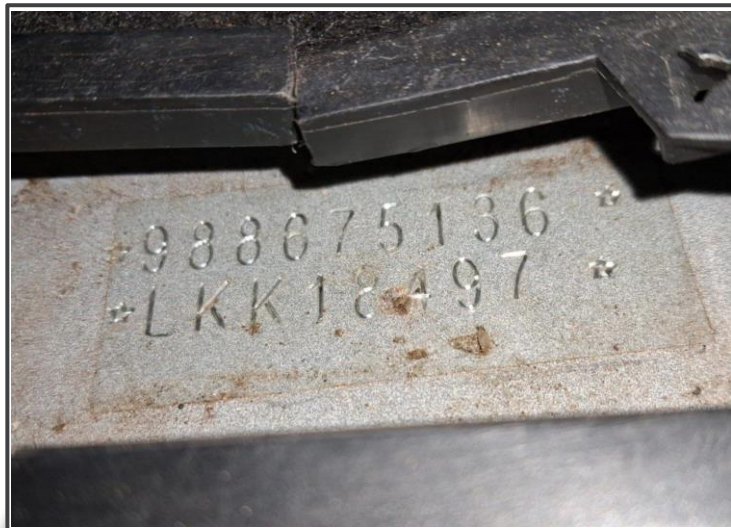
Macro Foto Nº Chassi: **988675136LKK18497**

- ✓ NÃO Apresentava Indícios Evidentes de Adulteração (Chassi ORIGINAL).
- ✓ Efetuada a Pesquisa da Ficha de Montagem do Veículo; Constata-se que o Chassi era Original de Fábrica.

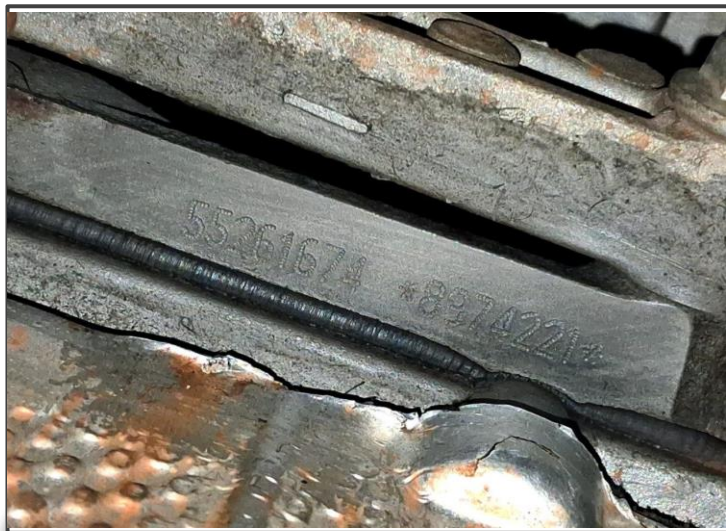
Foto do Número do Motor: **552616748974221**

- ✓ NÃO Apresentava Indícios Evidentes de Adulteração.
- ✓ Motor em Conformidade com a BIN (Base de Identificação Nacional).

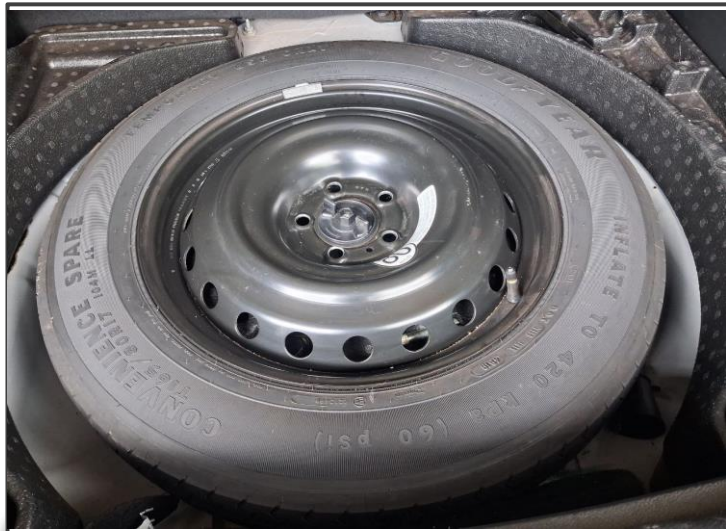
Itens Obrigatórios: Equipamentos Obrigatórios OK

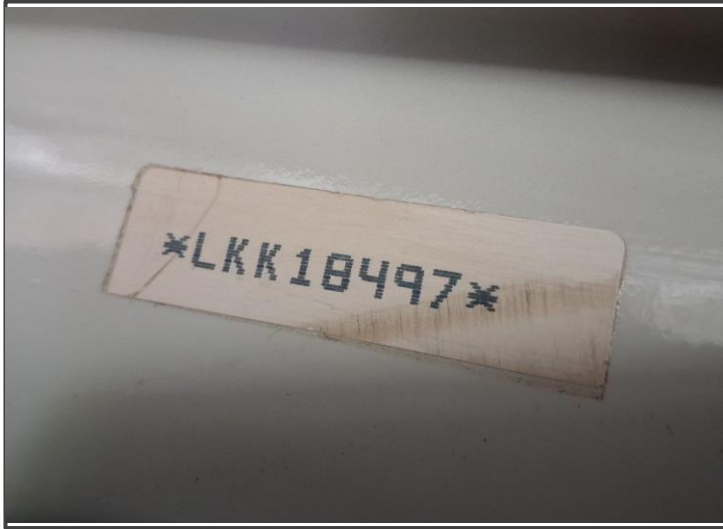
➡ Etiqueta Obrigatória da Coluna da Porta

Coluna da Porta: ✓ Etiqueta Original. Compartimento do Motor: ✓ Etiqueta Original.

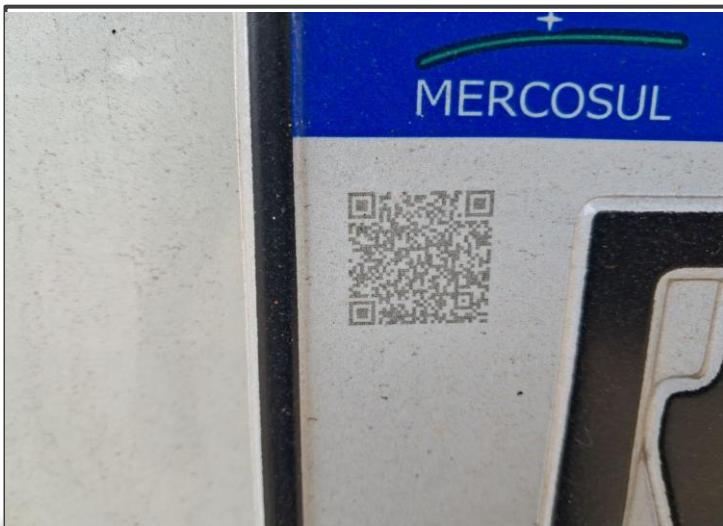
➡ Macro Foto do QR Code/Lacre da Placa

CRCODE: Não Violado Placa: Mercosul

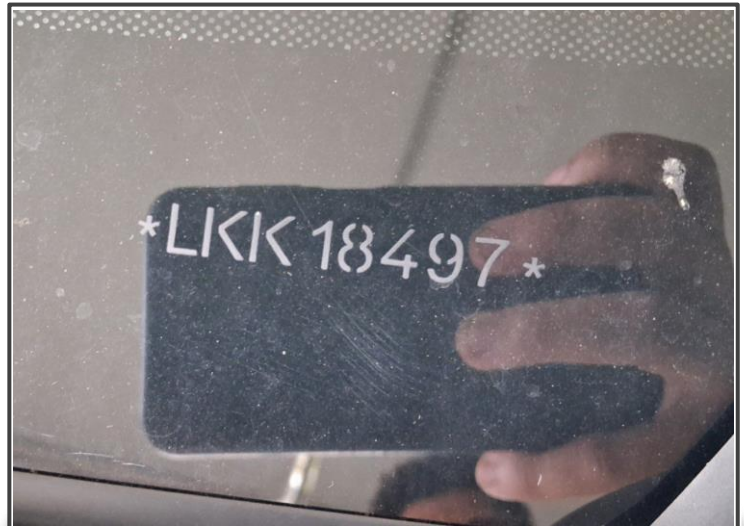
➡ Foto da Gravação do Vidro Para-Brisas

- Dianteiro (Para-Brisas) ✓ Vidro Original.
- Porta Diant. Esquerda: ✓ Vidro Original.
- Porta Tras. Esquerda: ⚠ Vidro Não Original (Grav. Paralela).
- Lateral Tras. Esquerda: ✓ Vidro Originalmente Sem Gravação.
- Vidro Traseiro: ✓ Vidro Original.
- Porta Diant. Direita: ✓ Vidro Original.
- Porta Tras. Direita: ✓ Vidro Original.
- Lateral Tras. Direita: ✓ Vidro Originalmente Sem Gravação.
