## LAUDO CAUTELAR VEICULAR - PEQUENO PORTE

| Marca/Modelo: | CITROEN/C3 AIRCROSS EXCA | | |
| Número do Chassi: | 935SUNFN2FB543101 | | |

| Solicitante Laudo: | Saga - Compra |

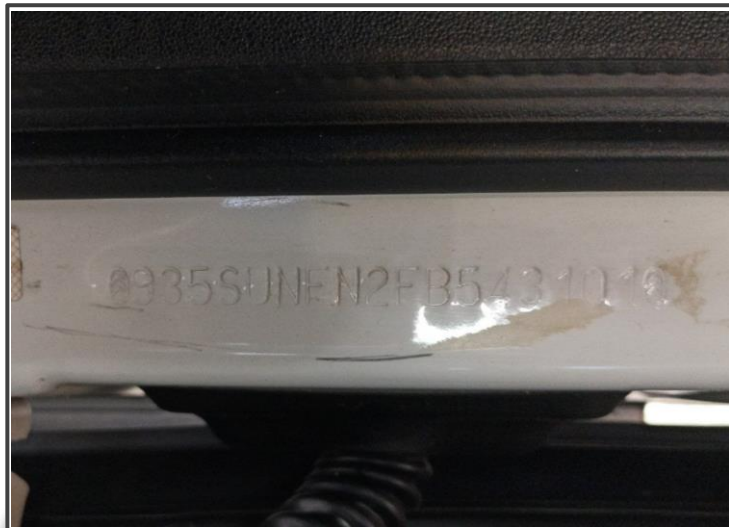
Macro Foto Nº Chassi: **935SUNFN2FB543101**

- ✓ NÃO Apresentava Indícios Evidentes de Adulteração (Chassi ORIGINAL).
- ✓ Efetuada a Pesquisa da Ficha de Montagem do Veículo; Constata-se que o Chassi era Original de Fábrica.

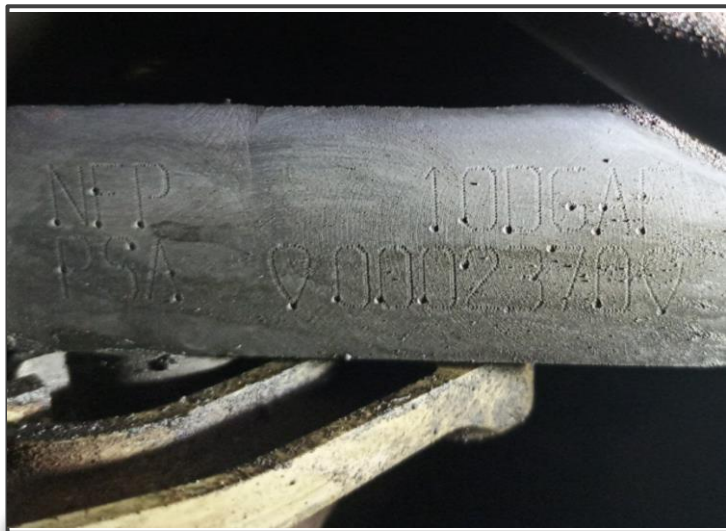
Foto do Número do Motor: **10DGAF0002370**

- ✓ NÃO Apresentava Indícios Evidentes de Adulteração.
- ✓ Motor em Conformidade com a BIN (Base de Identificação Nacional).

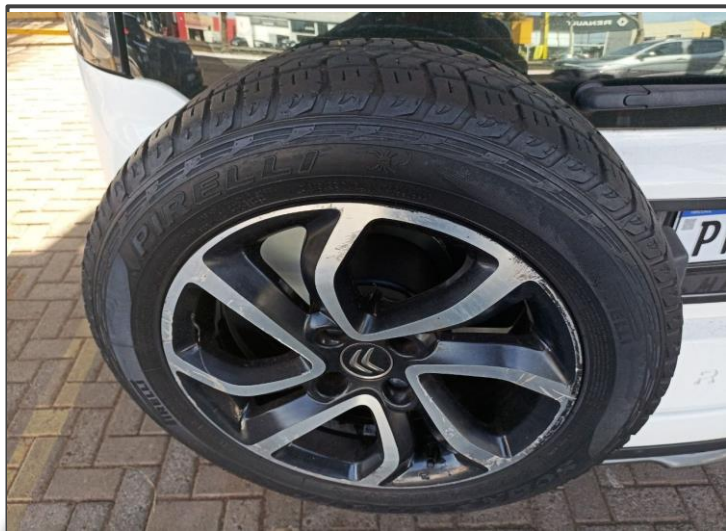
Itens Obrigatórios: Equipamentos Obrigatórios OK

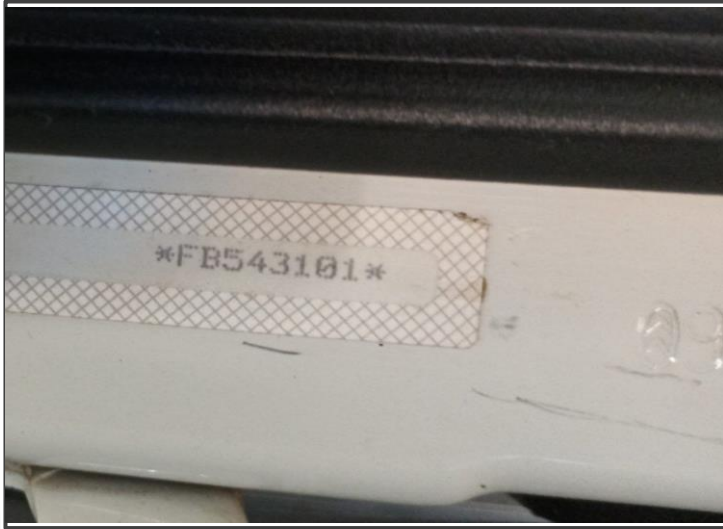
➔ Etiqueta Obrigatória da Coluna da Porta

Coluna da Porta: ✓ Etiqueta Original.

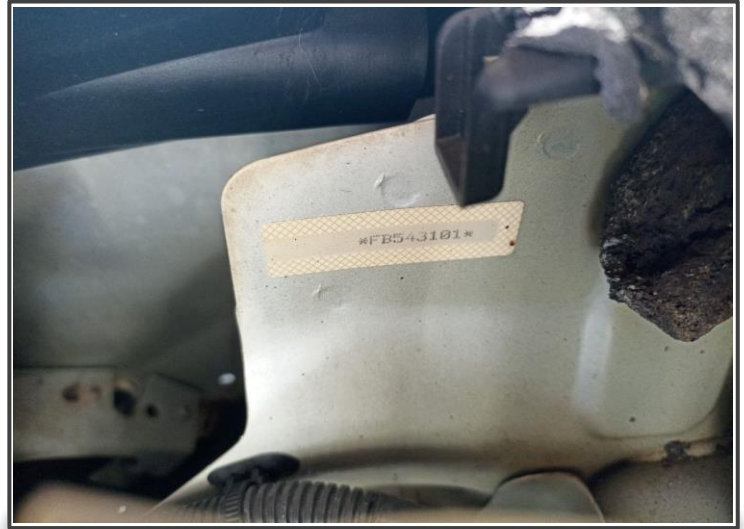
➔ Etiqueta Obrigatória do Compartimento do Motor

Compartimento do Motor: ✓ Etiqueta Original.

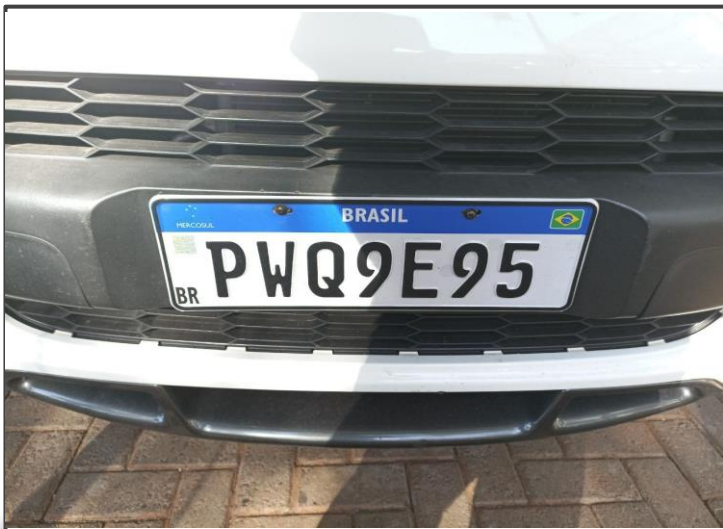
➔ Macro Foto do QR Code/Lacre da Placa

CRCode: Não Violado Placa: Mercosul

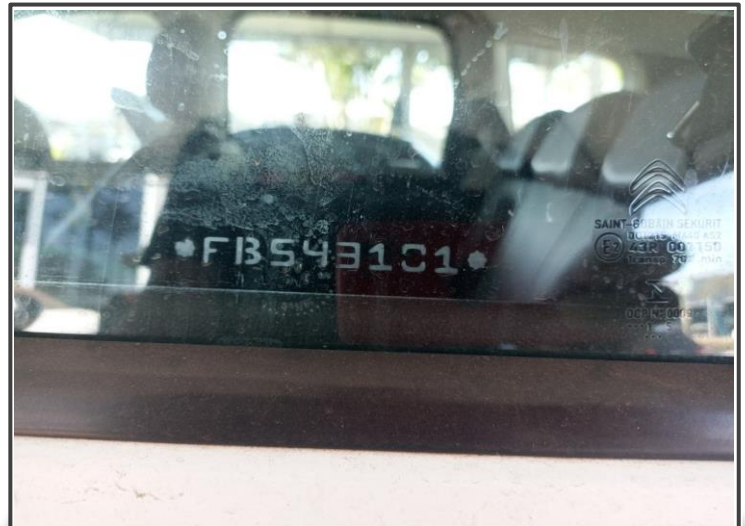
➡ Foto da Gravação do Vidro Para-Brisas

Dianteiro (Para-Brisas) ✓ Vidro Original.  
Porta Diant. Esquerda: ✓ Vidro Original.  
Porta Tras. Esquerda: ✓ Vidro Original.  
Lateral Tras. Esquerda: ✓ Vidro Original.  
Vidro Traseiro: ✓ Vidro Original.
