## LAUDO CAUTELAR VEICULAR - PEQUENO PORTE

| Placa: | QXD9B85 | Estado: | MG |
| Marca/Modelo: | CHEV/ONIX JOY | | |

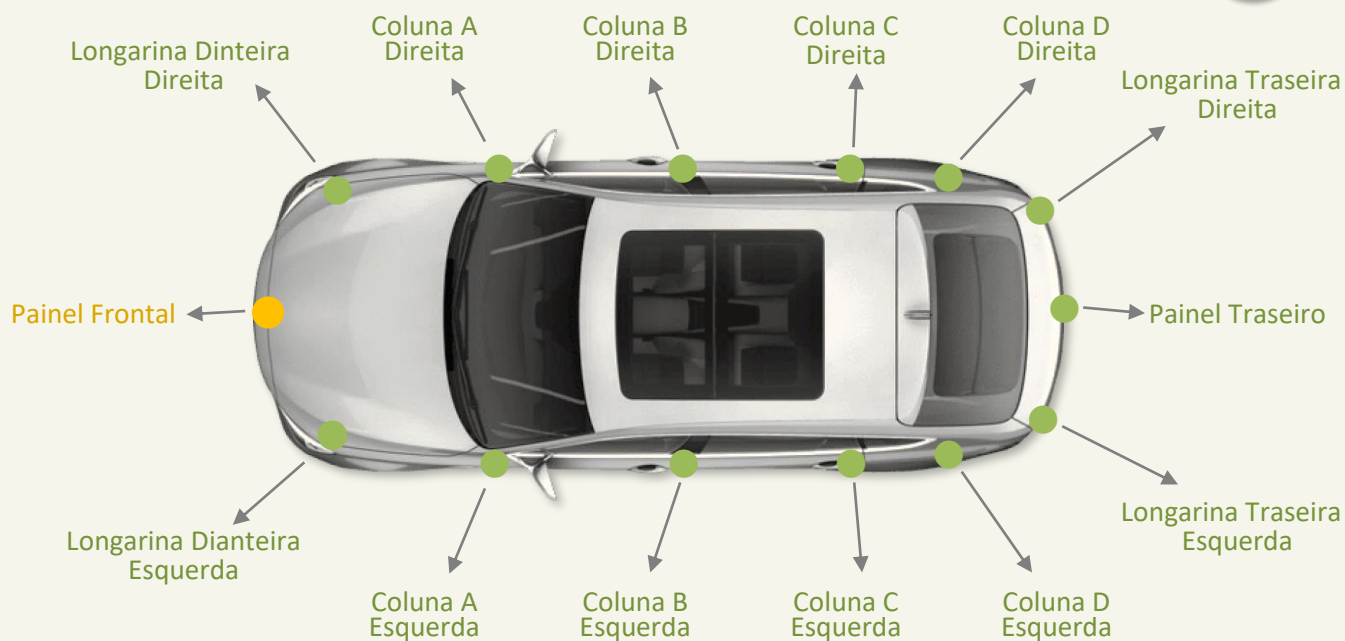
## Detalhe da Situação Estrutural

Observações: VEÍCULO POSSUI RETOQUES DE PINTURA. POSSUI AVARIA NO PAINEL FRONTAL.

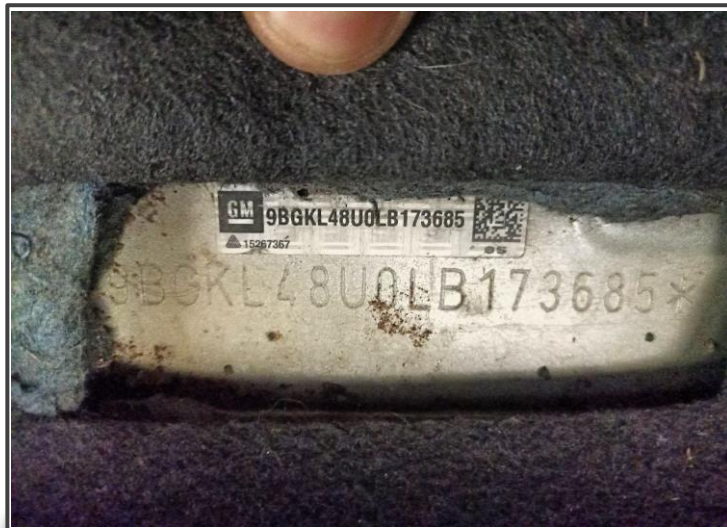
Macro Foto Nº Chassi: **9BGKL48U0LB173685**

- ✓ NÃO Apresentava Indícios Evidentes de Adulteração (Chassi ORIGINAL).
- ✓ Efetuada a Pesquisa da Ficha de Montagem do Veículo; Constata-se que o Chassi era Original de Fábrica.

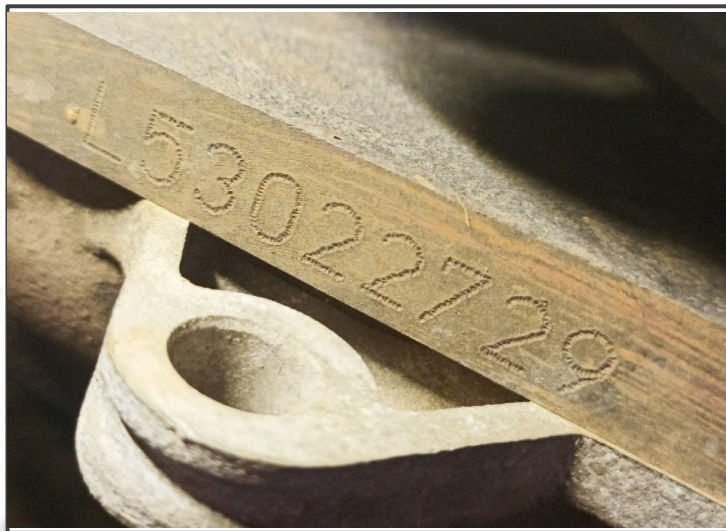
Foto do Número do Motor: **L53022729**

- ✓ NÃO Apresentava Indícios Evidentes de Adulteração.
- ✓ Motor em Conformidade com a BIN (Base de Identificação Nacional).

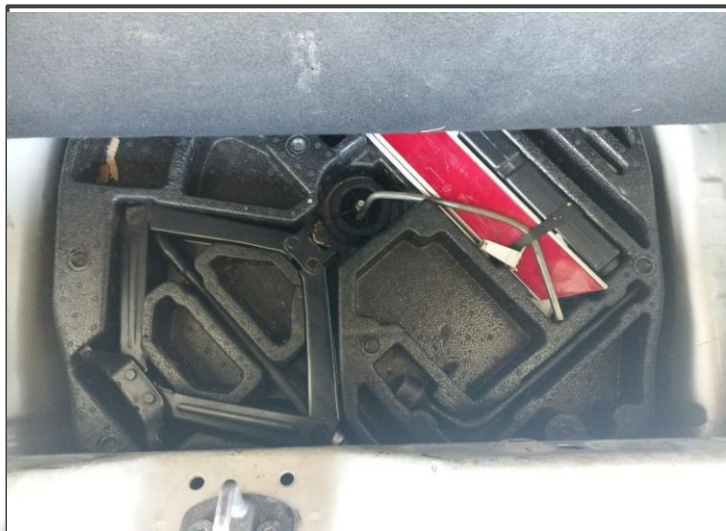
Itens Obrigatórios: Equipamentos Obrigatórios OK

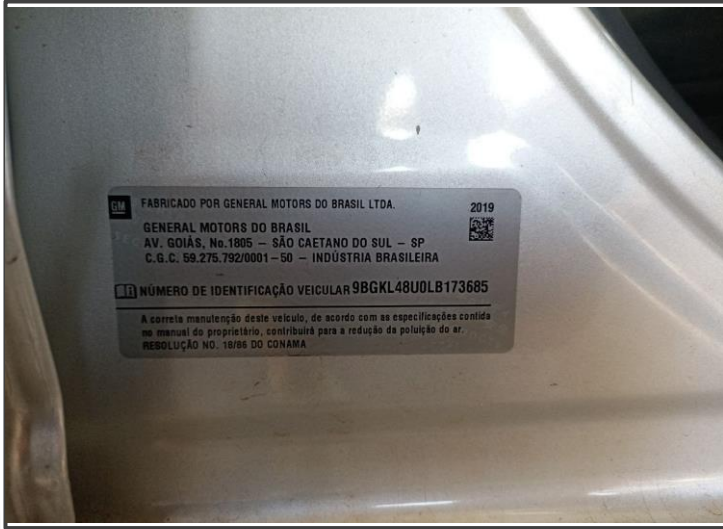
➔ Etiqueta Obrigatória da Coluna da Porta

Coluna da Porta: ✓ Etiqueta Original. Compartimento do Motor: ✓ Etiqueta Original.

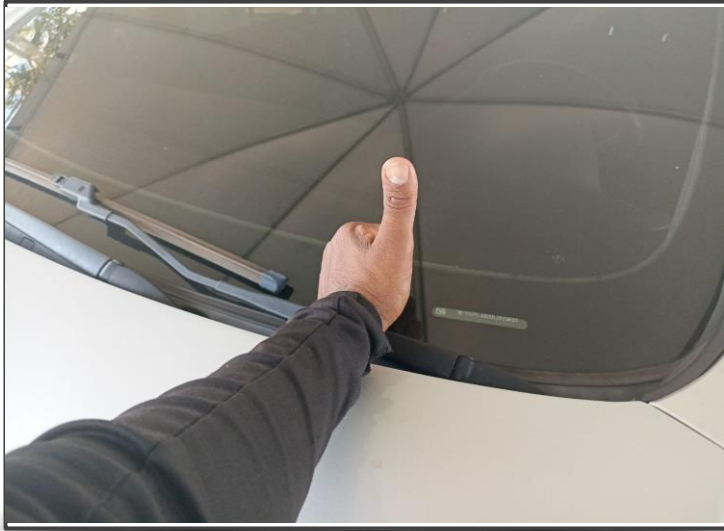
- Dianteiro (Para-Brisas) ⚠ Vidro Não Original (Grav. Paralela).
- Porta Diant. Esquerda: ✓ Vidro Original.
- Porta Tras. Esquerda: ✓ Vidro Original.
- Lateral Tras. Esquerda: ✓ Vidros Inexistentes.
- Vidro Traseiro: ✓ Vidro Original.
- Porta Diant. Direita: ✓ Vidro Original.
- Porta Tras. Direita: ✓ Vidro Original.
- Lateral Tras. Direita: ✓ Vidros Inexistentes.

➡ Foto das Condições do vidro dianteiro (Para-brisa)
