## LAUDO CAUTELAR VEICULAR - PEQUENO PORTE

| Placa: | QXX5B83 | Estado: | MG |
| Marca/Modelo: | JEEP/COMPASS SPORT F | | |

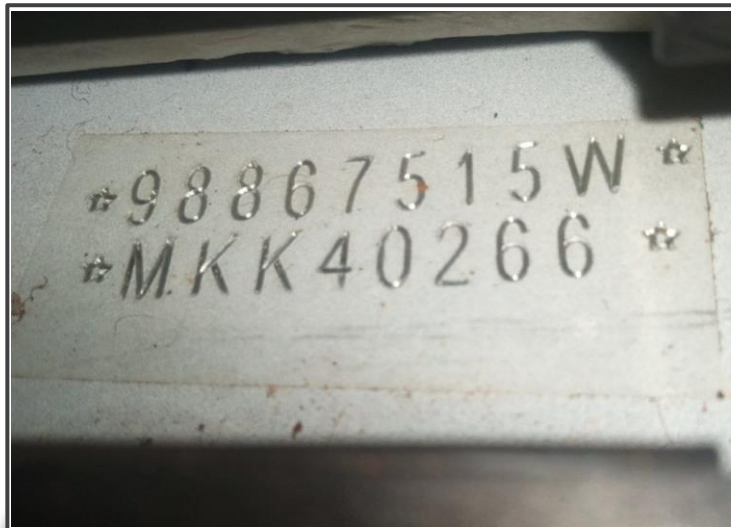
Macro Foto Nº Chassi: **98867515WMKK40266**

- ✓ NÃO Apresentava Indícios Evidentes de Adulteração (Chassi ORIGINAL).
- ✓ Efetuada a Pesquisa da Ficha de Montagem do Veículo; Constata-se que o Chassi era Original de Fábrica.

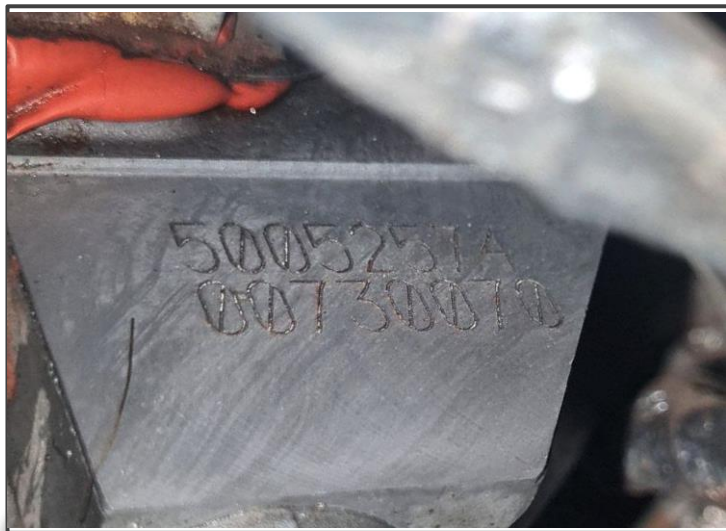
Foto do Número do Motor: **5005257400730070**

- ✓ NÃO Apresentava Indícios Evidentes de Adulteração.
- ✓ Motor em Conformidade com a BIN (Base de Identificação Nacional).

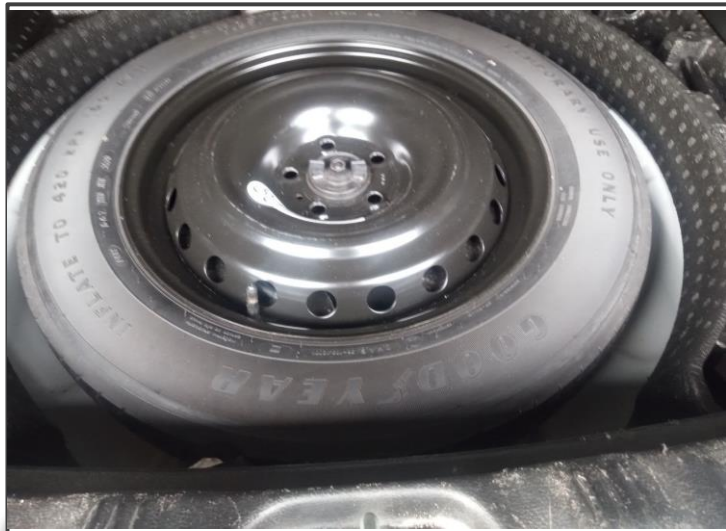
Itens Obrigatórios: Equipamentos Obrigatórios OK

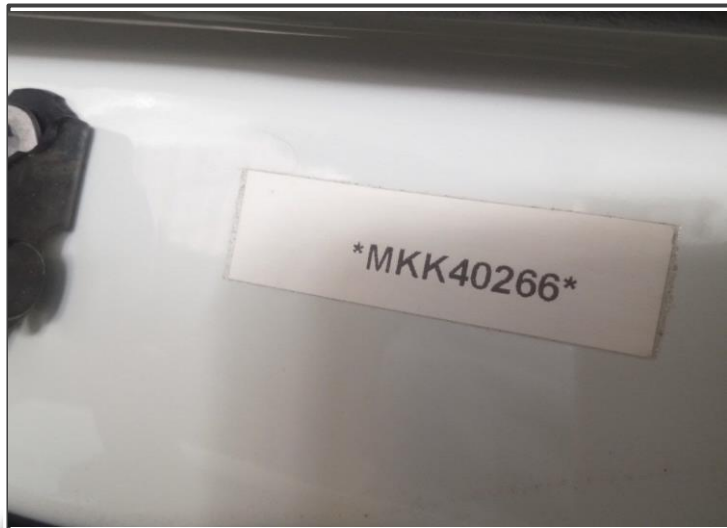
➡ Etiqueta Obrigatória da Coluna da Porta

Coluna da Porta: ✓ Etiqueta Original. Compartimento do Motor: ✓ Etiqueta Original.

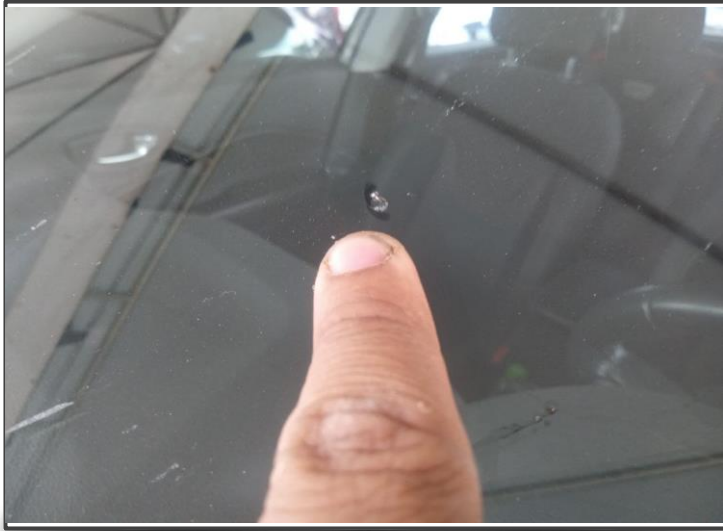
➡ Foto das Condições do vidro dianteiro (Para-brisa)

Observações: PARA BRISA TRINCADO CONFORME FOTO EM ANEXO, SENDO NECESSÁRIO A TROCA DO MESMO.
