## LAUDO DE VISTORIA CAUTELAR

I/VW GOLF GTI AD/I/VW GOLF GTI AD

2015/ 2015 - BRANCA - GASOLINA

**APROVADO COM APONTAMENTO**

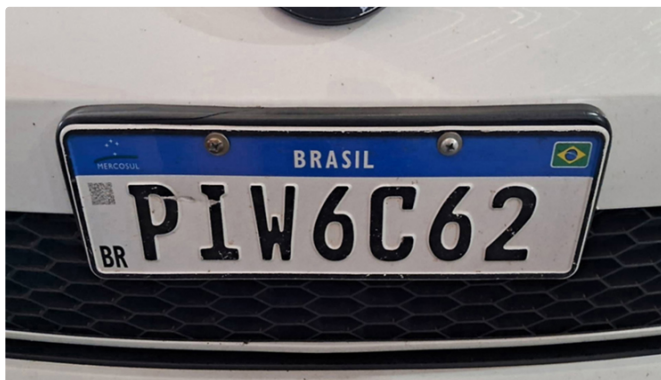
Placas (PIV)

✓ 208 - Sem vestígios de irregularidades.

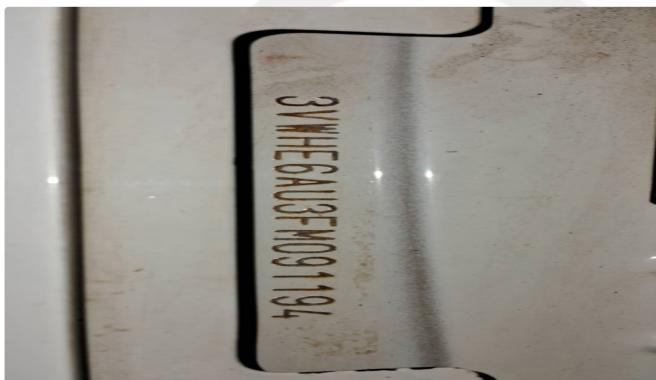
Gravação do Chassi

✓ 018 - Gravação identificadora sem vestígios aparentes de adulteração.

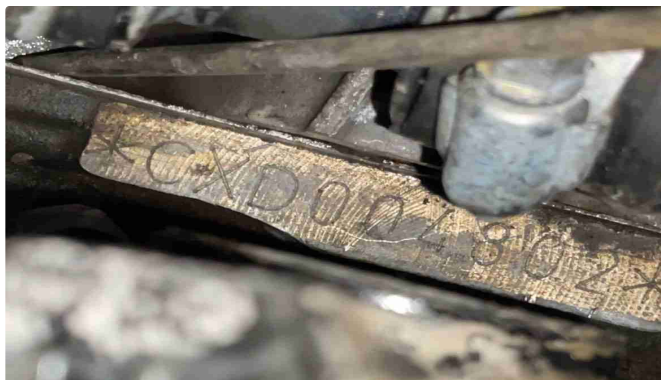
Gravação do Motor

✓ 018 - Gravação identificadora sem vestígios aparentes de adulteração.

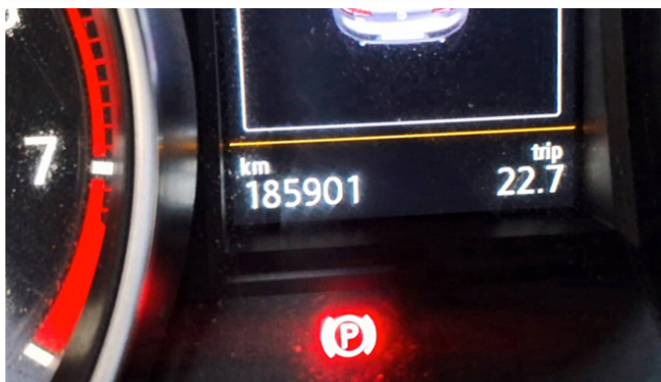
Hodômetro

✓ 249 - Registro fotografado/observado.

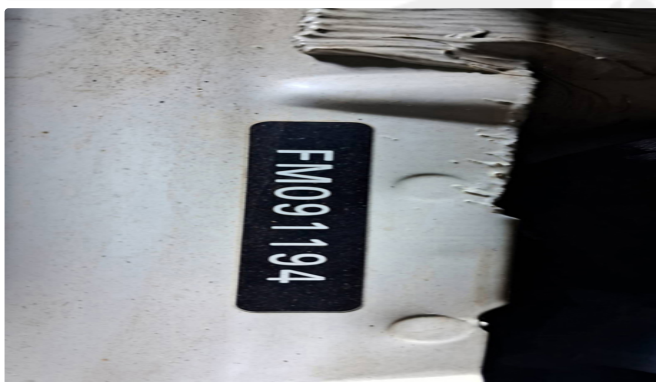
Eta/VIS

✓ 249 - Registro fotografado/observado.

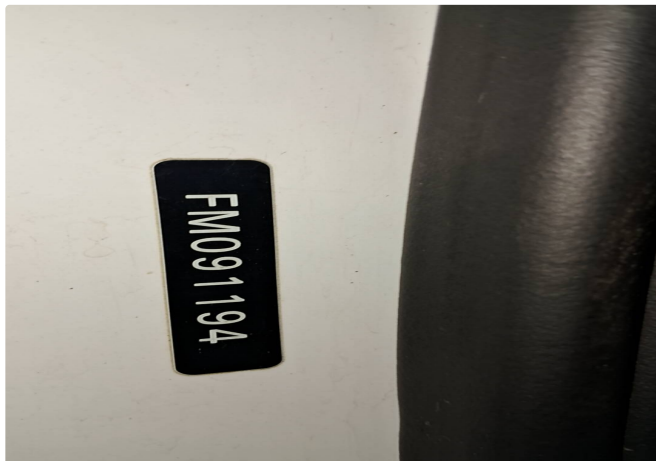
Eta/VIS do batente da porta

✓ 8 - Eta original

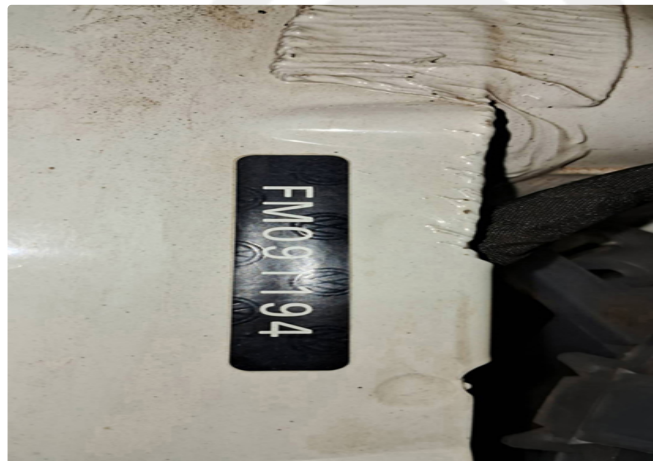
Eta/VIS do compartimento do motor

✓ 8 - Eta original

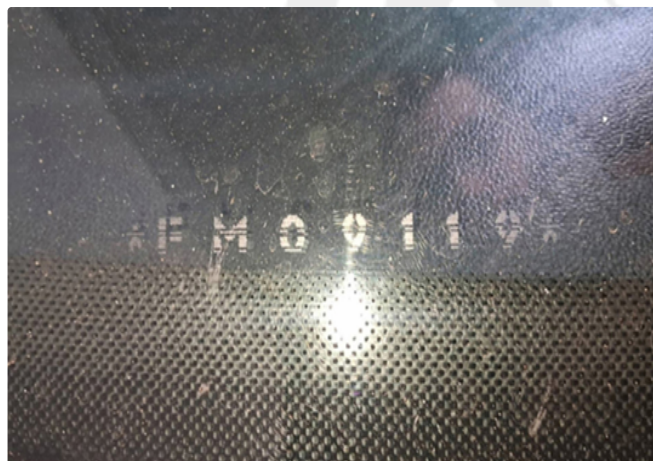
Gravação do VIS no vidro

✓ 089 - Gravação identificadora original/conforme os padrões do fabricante.
