## LAUDO CAUTELAR VEICULAR - PEQUENO PORTE

| Placa: | PXJ5629 | Estado: | MG |
| Marca/Modelo: | RENAULT/OROCH 16 DYN42 | | |

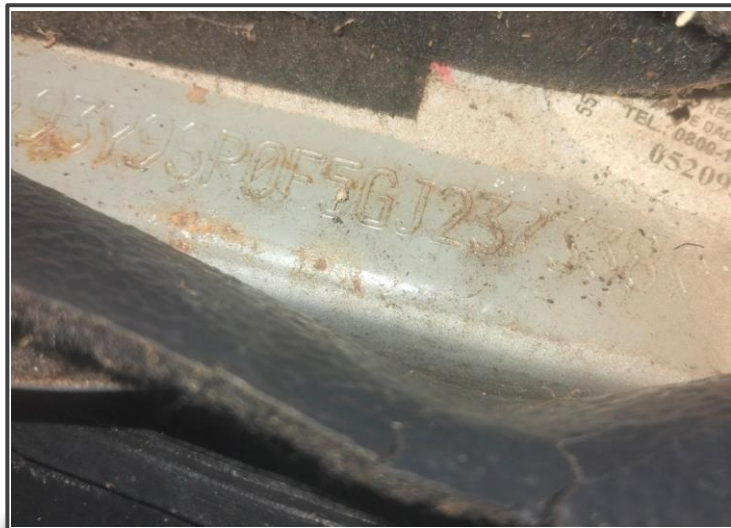
Macro Foto Nº Chassi: **93Y9SR0F5GJ237338**

- ✓ NÃO Apresentava Indícios Evidentes de Adulteração (Chassi ORIGINAL).
- ✓ Efetuada a Pesquisa da Ficha de Montagem do Veículo; Constata-se que o Chassi era Original de Fábrica.

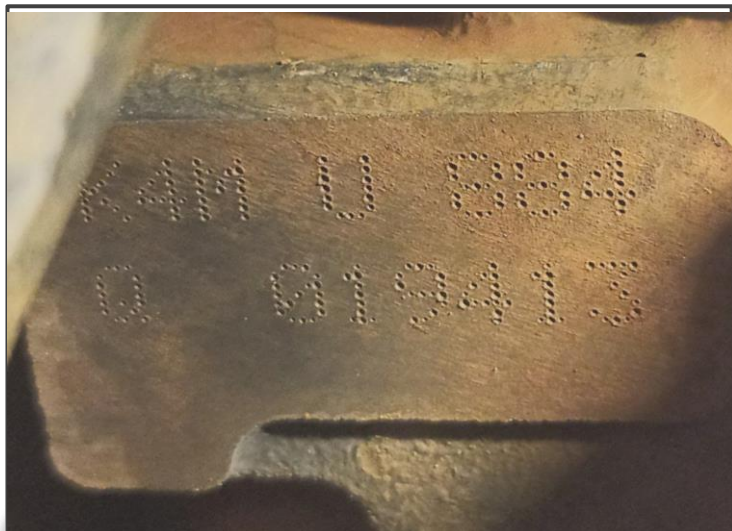
Foto do Número do Motor: **K4MU884Q019413**

- ✓ NÃO Apresentava Indícios Evidentes de Adulteração.
- ✓ Motor em Conformidade com a BIN (Base de Identificação Nacional).

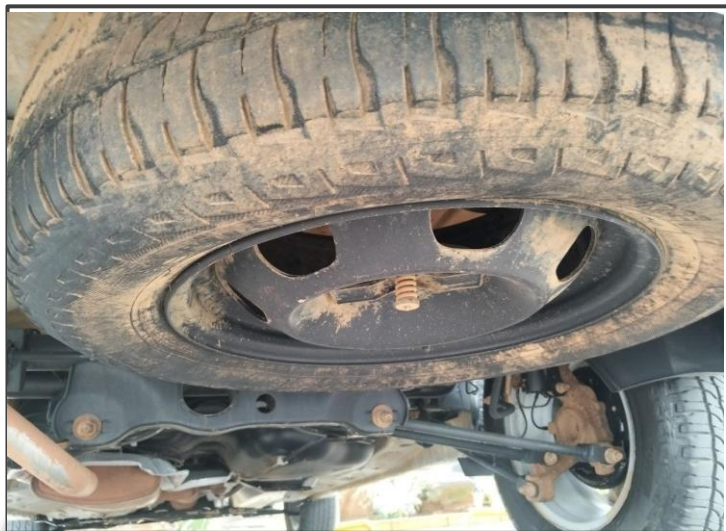
Itens Obrigatórios: Equipamentos Obrigatórios OK

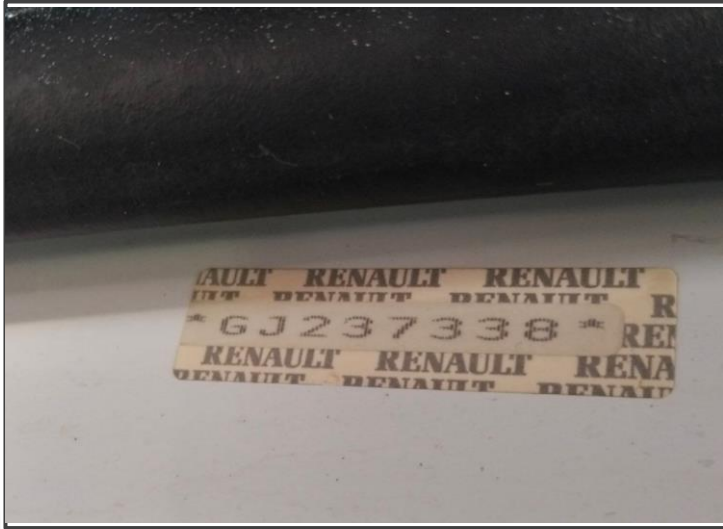
➡ Etiqueta Obrigatória da Coluna da Porta

Coluna da Porta: ✓ Etiqueta Original. Compartimento do Motor: ✓ Etiqueta Original.

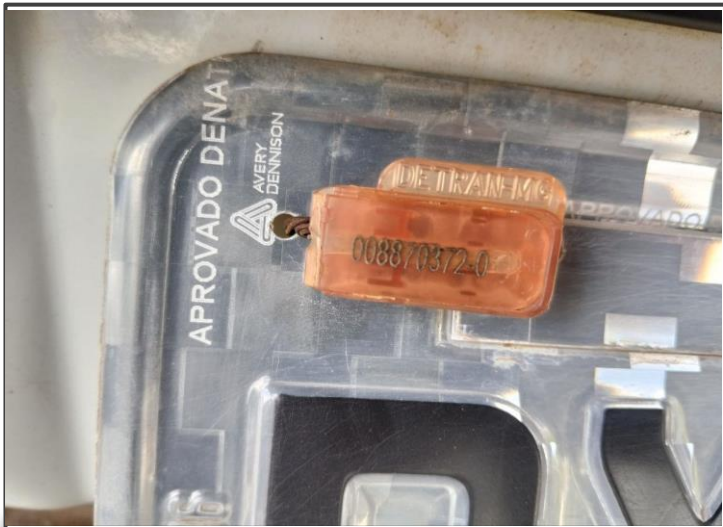
➡ Macro Foto do QR Code/Lacre da Placa

Lacre: Não Violado Placa: Refletiva

Situação da Placa: TROCAR A PLACA

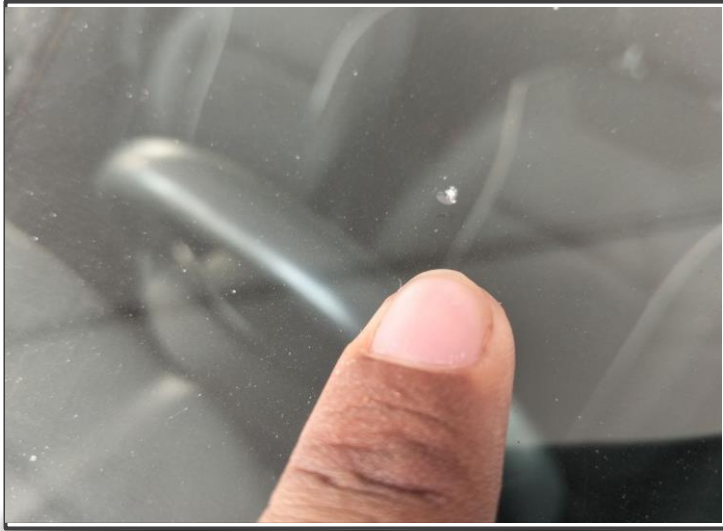
➡ Foto das Condições do vidro dianteiro (Para-brisa)

- Dianteiro (Para-Brisas) ⚠ Vidro Não Original (Grav. Paralela).
- Porta Diant. Esquerda: ⚠ Vidro Não Original (Grav. Paralela).
- Porta Tras. Esquerda: ✓ Vidro Original.
- Lateral Tras. Esquerda: ✓ Vidros Inexistentes.
- Vidro Traseiro: ✓ Vidro Original.
- Porta Diant. Direita: ✓ Vidro Original.
- Porta Tras. Direita: ✓ Vidro Original.
- Lateral Tras. Direita: ✓ Vidros Inexistentes.

PARA BRISA TRINCADO CONFORME FOTO EM ANEXO, SENDO NECESSÁRIO A TROCA DO MESMO.
