## LAUDO CAUTELAR VEICULAR - PEQUENO PORTE

| Placa: | QXG9G23 | Estado: | MG |
| Marca/Modelo: | RENAULT/DUSTER 16 D CVT | | |

## Conclusão do Laudo: VEÍCULO APROVADO COM OBSERVAÇÕES

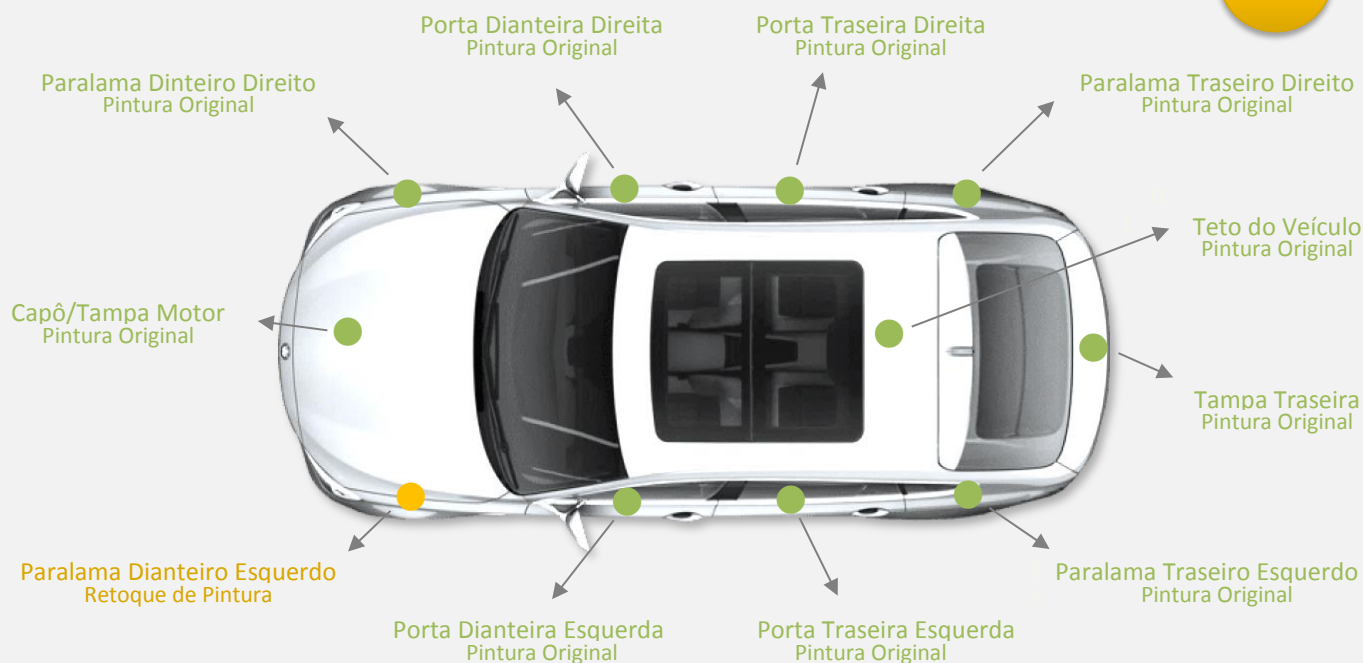
## Detalhe do Teste de Pintura

Observações: VEÍCULO POSSUI RETOQUE DE PINTURA NO PARA-LAMA DIANTEIRO ESQUERDO. VIDRO PARA-BRISA TRINCADO.

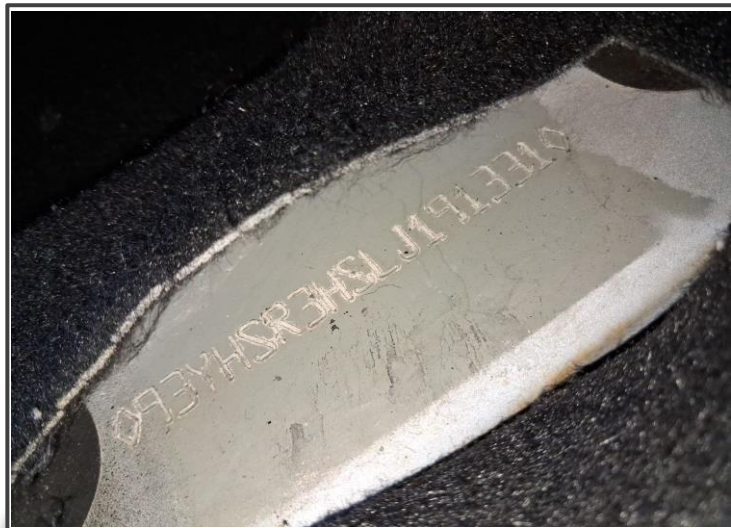
Macro Foto Nº Chassi: **93YHSR3HSLJ191331**

- ✓ NÃO Apresentava Indícios Evidentes de Adulteração (Chassi ORIGINAL).
- ✓ Efetuada a Pesquisa da Ficha de Montagem do Veículo; Constata-se que o Chassi era Original de Fábrica.

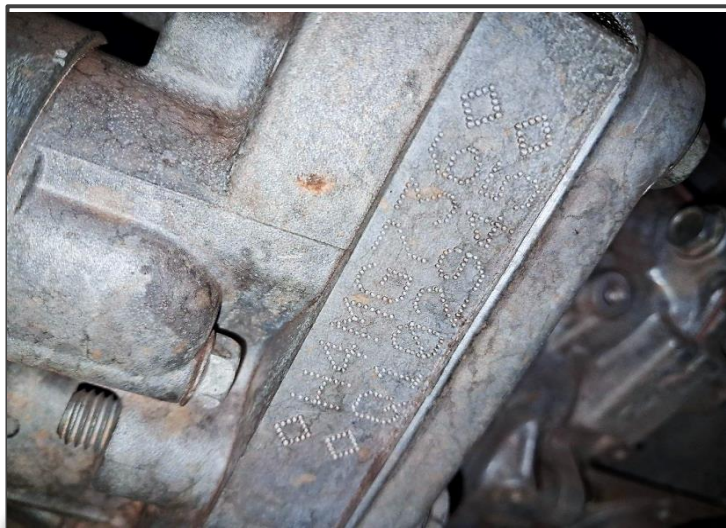
Foto do Número do Motor: **H4MG736Q102945**

- ✓ NÃO Apresentava Indícios Evidentes de Adulteração.
- ✓ Motor em Conformidade com a BIN (Base de Identificação Nacional).

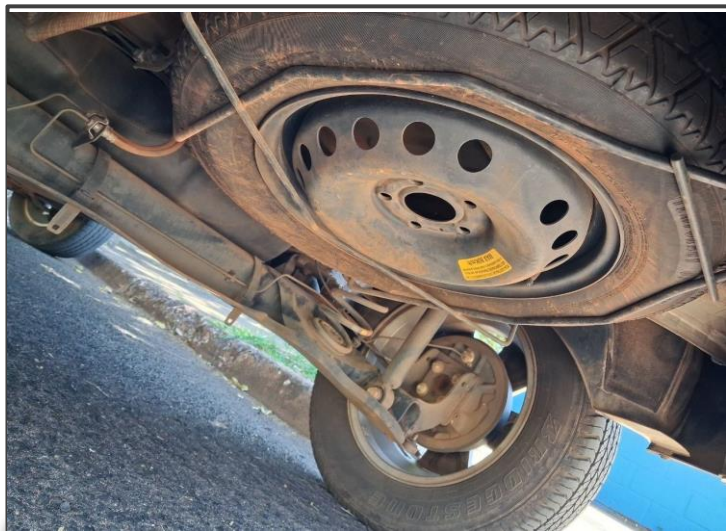
Itens Obrigatórios: Equipamentos Obrigatórios OK

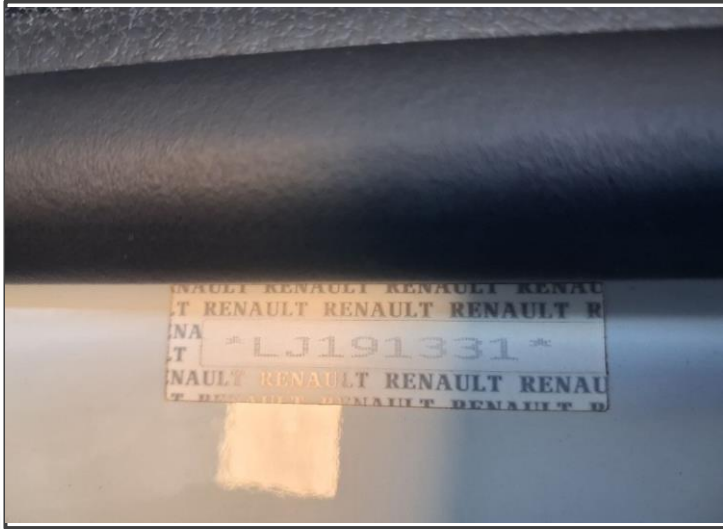
➔ Etiqueta Obrigatória da Coluna da Porta

Coluna da Porta: ✓ Etiqueta Original. Compartimento do Motor: ✓ Etiqueta Original.

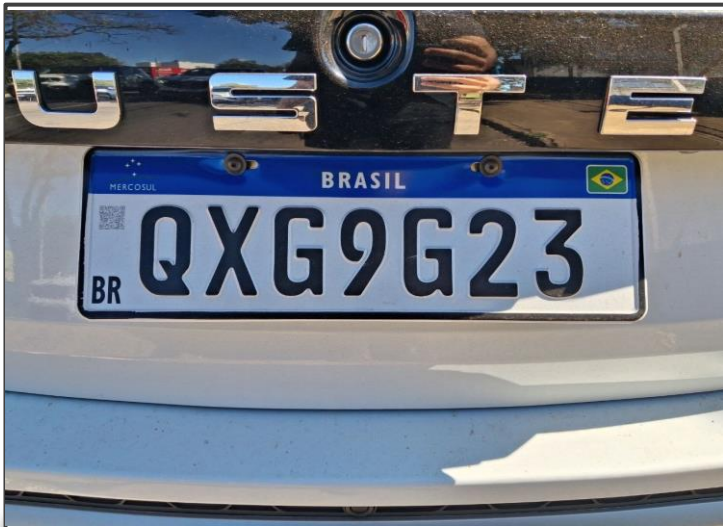
➔ Macro Foto do QR Code/Lacre da Placa

CRCODE: Não Violado Placa: Mercosul
