## LAUDO CAUTELAR VEICULAR - PEQUENO PORTE

| Placa: | RFI9H93 | Estado: | MG |
| Marca/Modelo: | RENAULT/DUSTER ICO16 CVT | | |

## Conclusão do Laudo: VEÍCULO APROVADO COM OBSERVAÇÕES

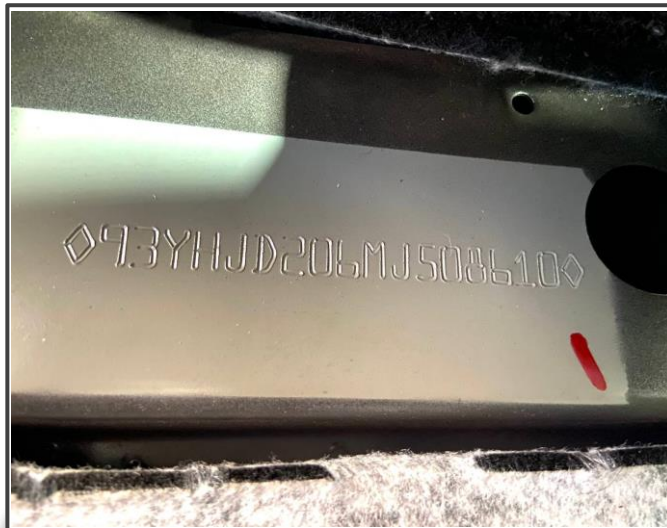
Macro Foto Nº Chassi: **93YHJD206MJ508610**

- ✓ NÃO Apresentava Indícios Evidentes de Adulteração (Chassi ORIGINAL).
- ✓ Efetuada a Pesquisa da Ficha de Montagem do Veículo; Constata-se que o Chassi era Original de Fábrica.

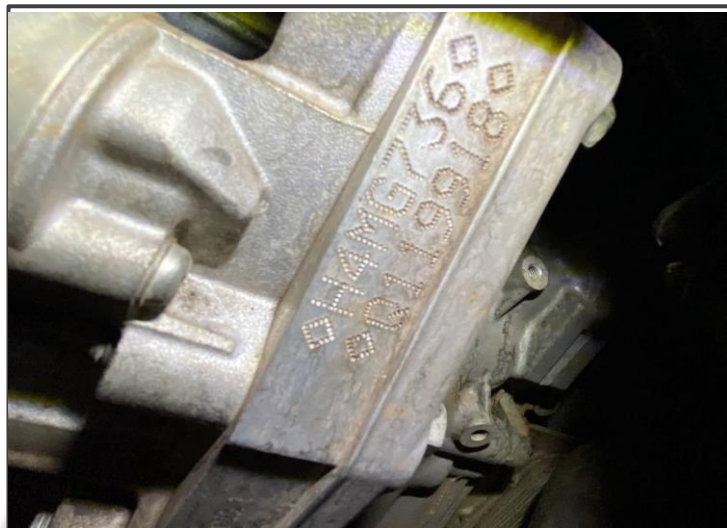
Foto do Número do Motor: **H4MG736Q119918**

- ✓ NÃO Apresentava Indícios Evidentes de Adulteração.
- ✓ Motor em Conformidade com a BIN (Base de Identificação Nacional).

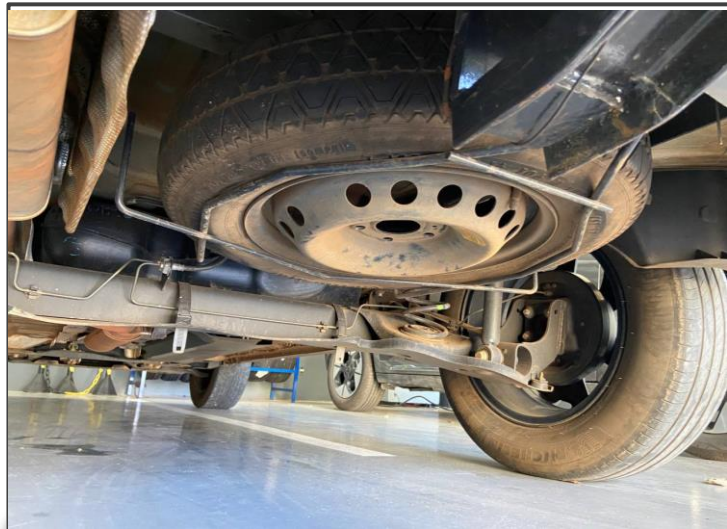
Itens Obrigatórios: Equipamentos Obrigatórios OK

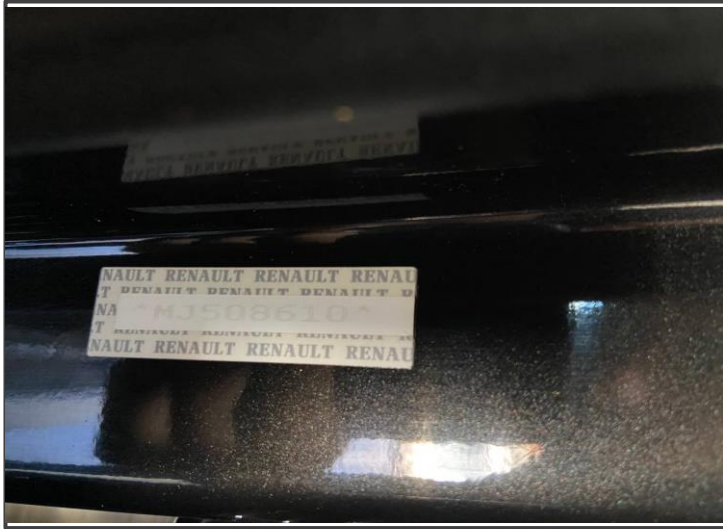
➡ Etiqueta Obrigatória da Coluna da Porta

Coluna da Porta: ✓ Etiqueta Original. Compartimento do Motor: ✓ Etiqueta Original.

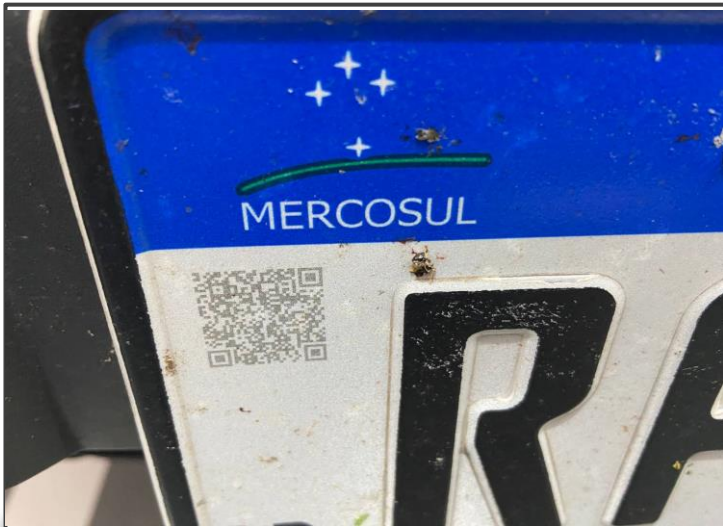
➡ Macro Foto do QR Code/Lacre da Placa

| CRCode: Não Violado | Placa: Mercosul |

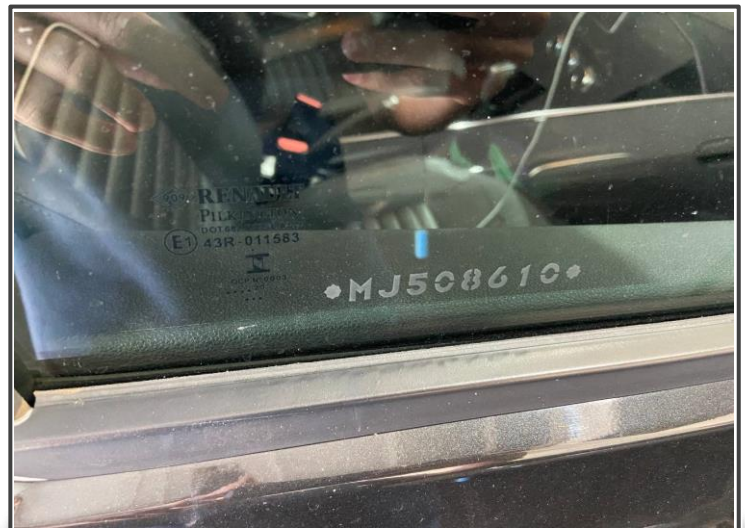
➡ Foto da Gravação do Vidro Para-Brisas

| Dianteiro (Para-Brisas) ✓ Vidro Original. | Porta Diant. Direita: ✓ Vidro Original. |
