## LAUDO CAUTELAR VEICULAR - PEQUENO PORTE

| Placa: | AYV8G89 | Estado: | MG |
| Marca/Modelo: | FORD/ECOSPORT FSL AT 2.0 | | |

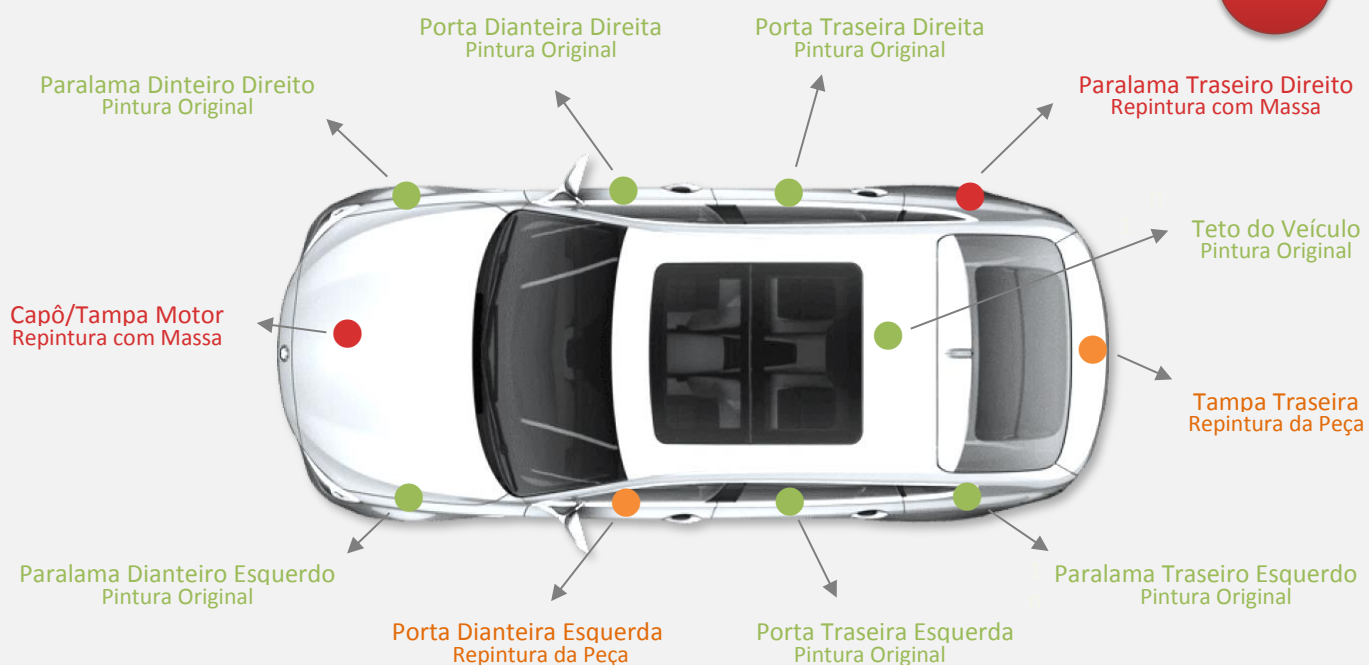
## Detalhe do Teste de Pintura

Observações: VEÍCULO POSSUI REPINTURA NA PORTA DIANTEIRA ESQUERDA E TAMPA TRASEIRA. CORREÇÃO DE MASSA PLÁSTICA NO CAPÔ E PARA-LAMA TRASEIRO DIREITO.

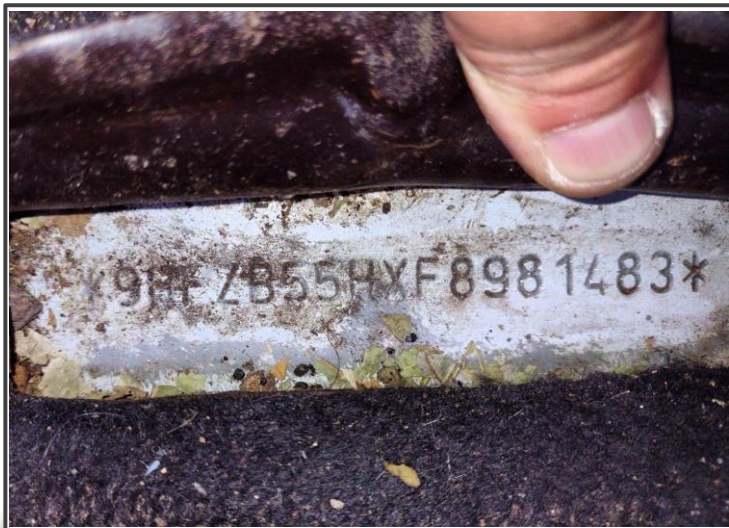
Macro Foto Nº Chassi: **9BFZB55HXF8981483**

- ✓ NÃO Apresentava Indícios Evidentes de Adulteração (Chassi ORIGINAL).
- ✓ Efetuada a Pesquisa da Ficha de Montagem do Veículo; Constata-se que o Chassi era Original de Fábrica.

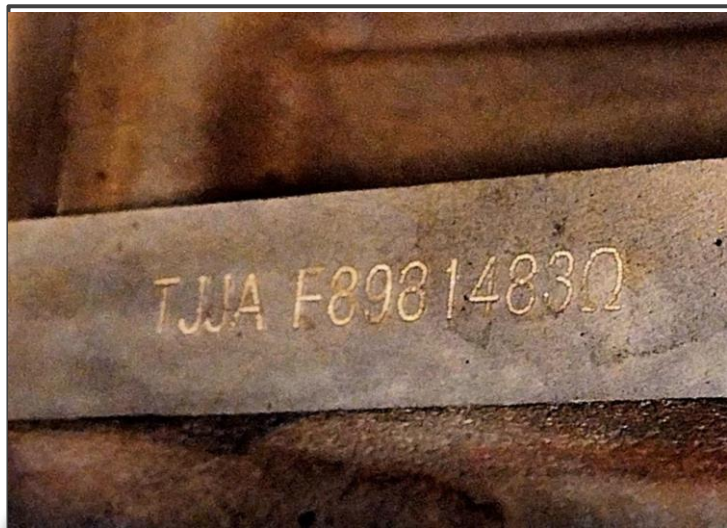
Foto do Número do Motor: **TJJAF8981483**

- ✓ NÃO Apresentava Indícios Evidentes de Adulteração.
- ✓ Motor em Conformidade com a BIN (Base de Identificação Nacional).

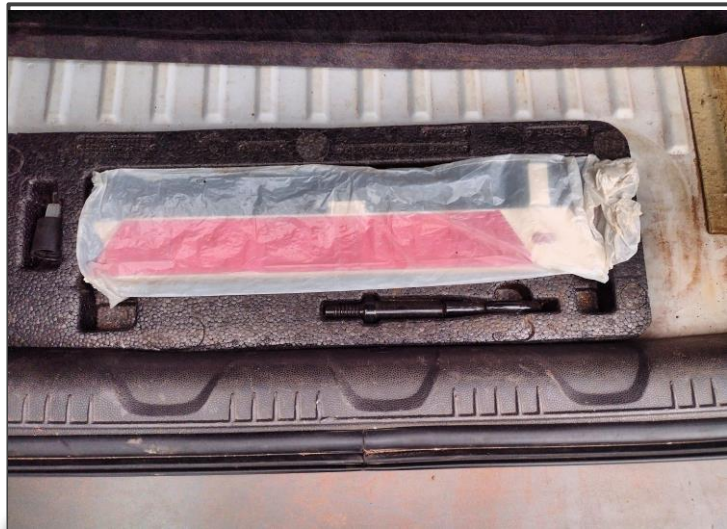
Itens Obrigatórios: Equipamentos Obrigatórios OK

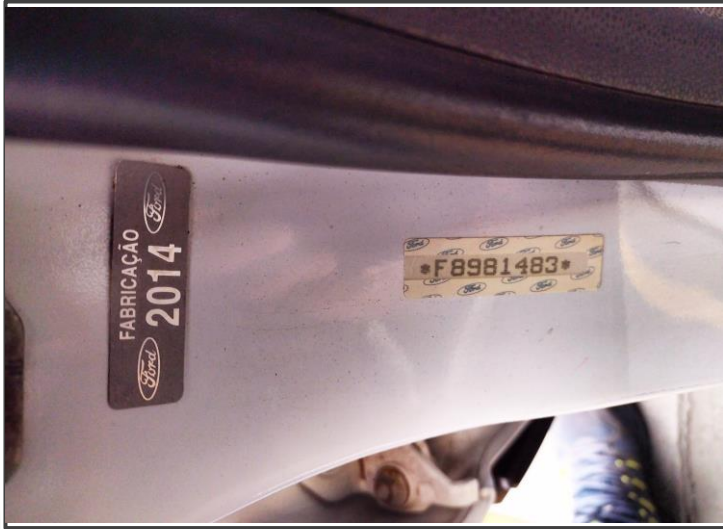
➡ Etiqueta Obrigatória da Coluna da Porta

Coluna da Porta: ✓ Etiqueta Original. Compartimento do Motor: ✓ Etiqueta Original.
