## LAUDO CAUTELAR VEICULAR - PEQUENO PORTE

| Placa: | QNZ1E06 | Estado: | MG |
| Marca/Modelo: | FORD/KA SE 1.0 HA B | | |

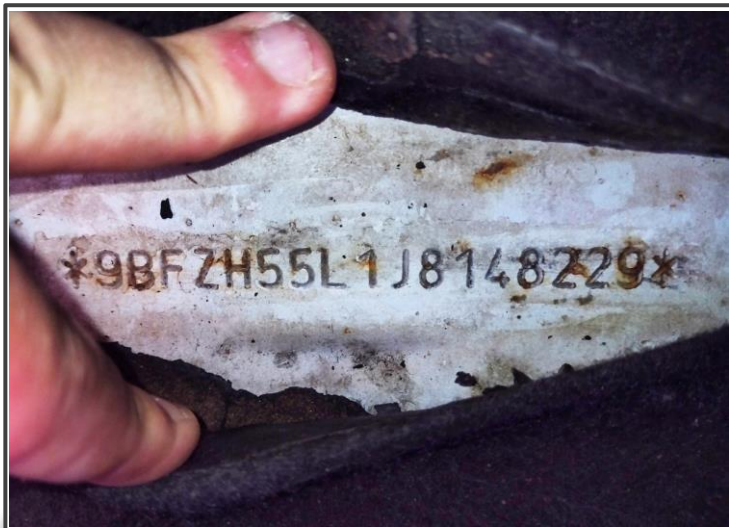
Macro Foto Nº Chassi: **9BFZH55L1J8148229**

- ✓ NÃO Apresentava Indícios Evidentes de Adulteração (Chassi ORIGINAL).
- ✓ Efetuada a Pesquisa da Ficha de Montagem do Veículo; Constata-se que o Chassi era Original de Fábrica.

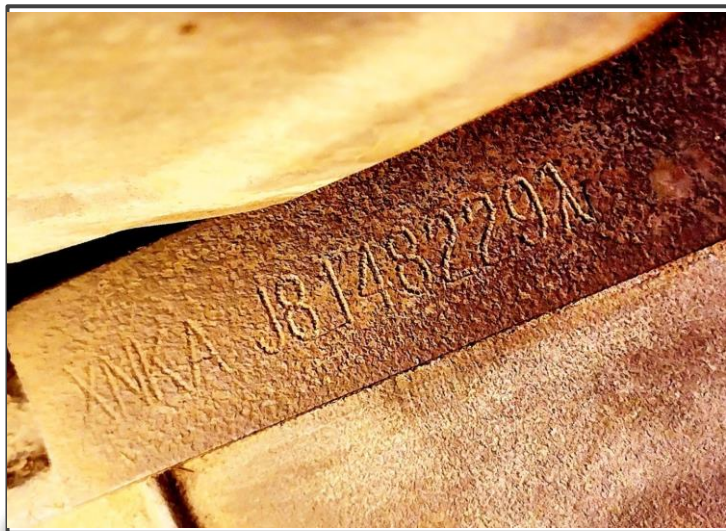
Foto do Número do Motor: **XNKAJ8148229**

- ✓ NÃO Apresentava Indícios Evidentes de Adulteração.
- ✓ Motor em Conformidade com a BIN (Base de Identificação Nacional).

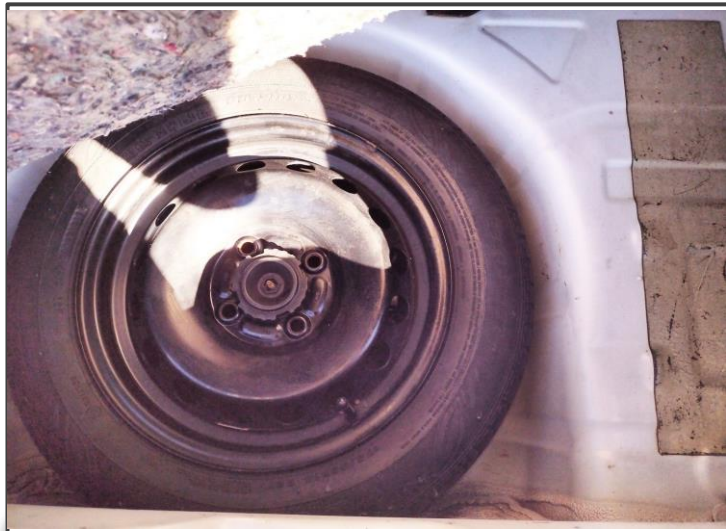
Itens Obrigatórios: Equipamentos Obrigatórios OK

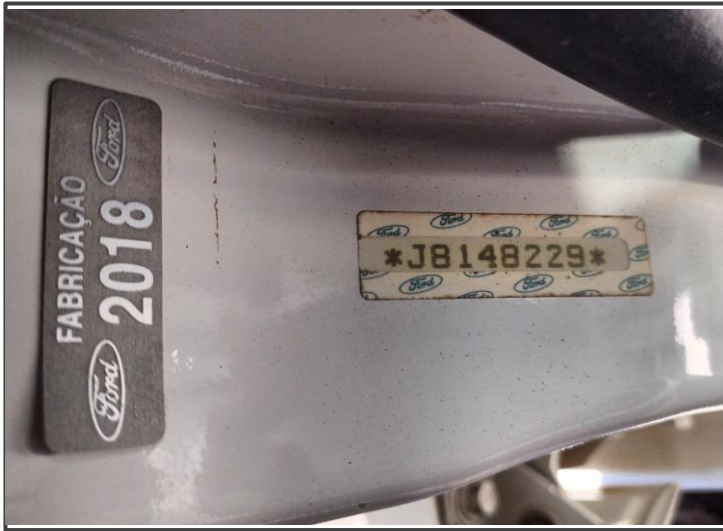
→ Etiqueta Obrigatória da Coluna da Porta

Coluna da Porta: ✓ Etiqueta Original. Compartimento do Motor: ✓ Etiqueta Original.

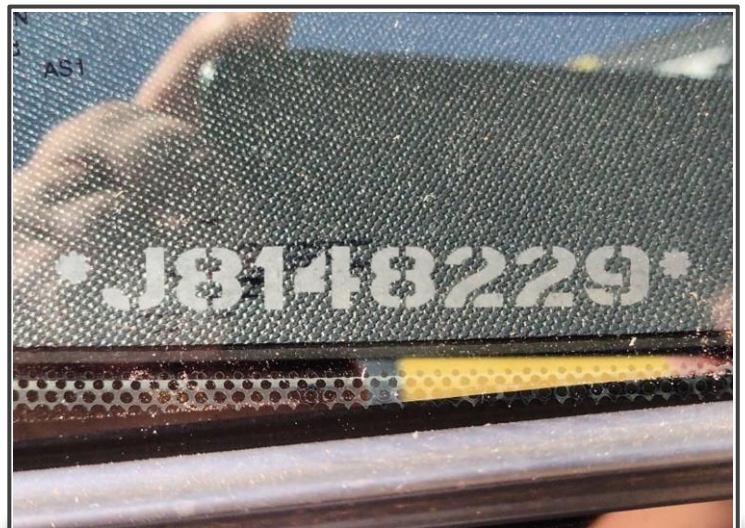
➡ Foto da Gravação do Vidro Para-Brisas

- Dianteiro (Para-Brisas) ⚠ Vidro Não Original (Grav. Paralela).
- Porta Diant. Esquerda: ✓ Vidro Original.
- Porta Tras. Esquerda: ✓ Vidro Original.
- Lateral Tras. Esquerda: ✓ Vidros Inexistentes.
- Vidro Traseiro: ✓ Vidro Original.
- Porta Diant. Direita: ✓ Vidro Original.
- Porta Tras. Direita: ✓ Vidro Original.
- Lateral Tras. Direita: ✓ Vidros Inexistentes.
