## LAUDO CAUTELAR VEICULAR - PEQUENO PORTE

| Placa: | RUB7H37 | Estado: | MG |
| Marca/Modelo: | CHEV/ONIX PLUS 10MT LT2 | | |

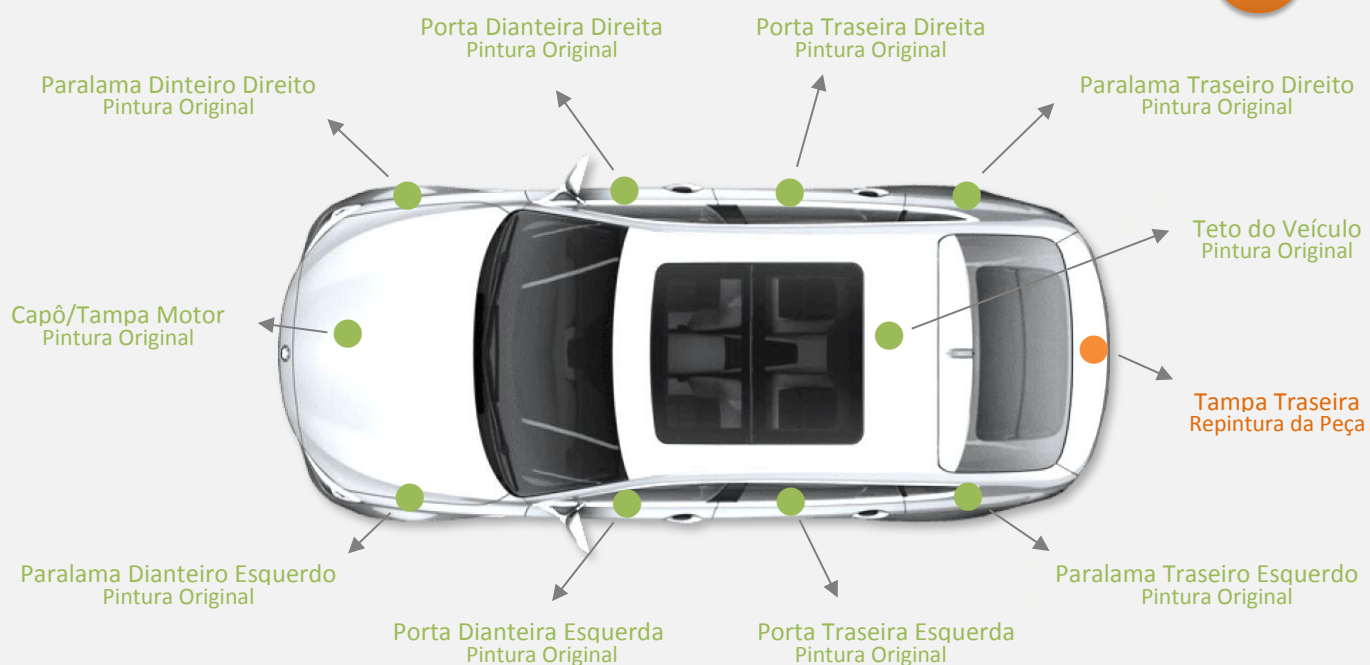
## Detalhe do Teste de Pintura

Observações: VEÍCULO POSSUI REPINTURA NA TAMPA DO PORTA MALAS.

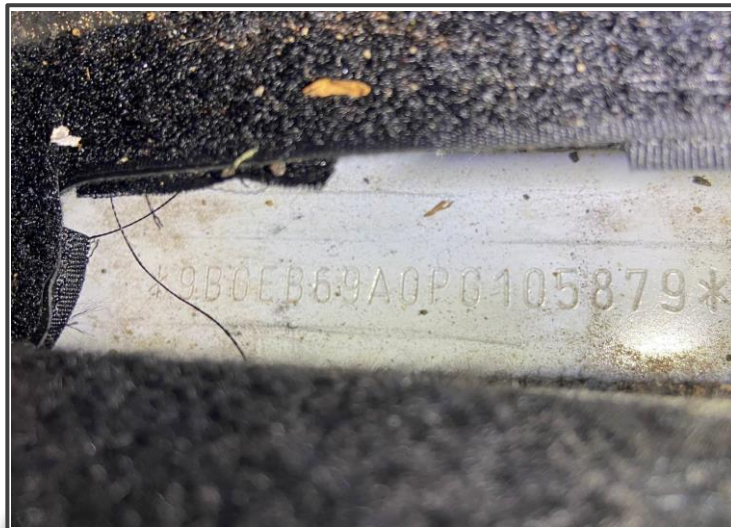
Macro Foto Nº Chassi: **9BGEB69A0PG105879**

- ✓ NÃO Apresentava Indícios Evidentes de Adulteração (Chassi ORIGINAL).
- ✓ Efetuada a Pesquisa da Ficha de Montagem do Veículo; Constata-se que o Chassi era Original de Fábrica.

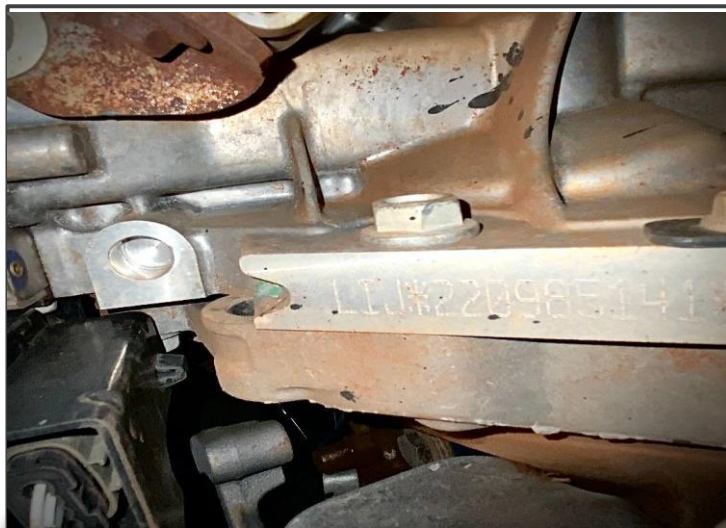
Foto do Número do Motor: **LIJ\*220985141\***

- ✓ NÃO Apresentava Indícios Evidentes de Adulteração.
- ✓ Motor em Conformidade com a BIN (Base de Identificação Nacional).

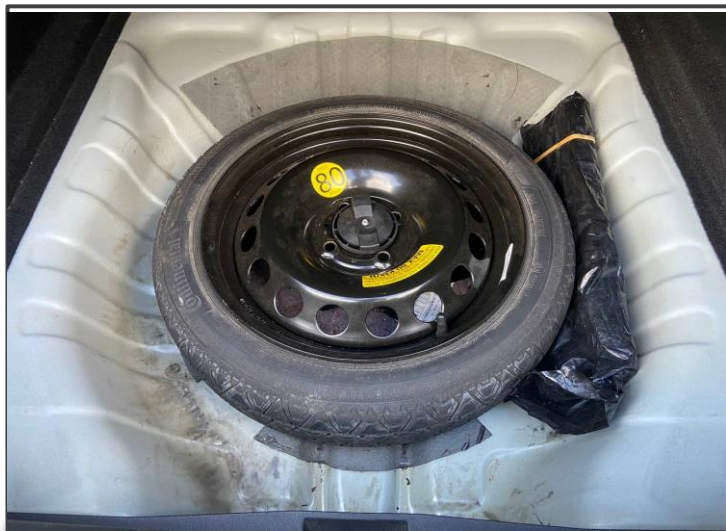
Itens Obrigatórios: Equipamentos Obrigatórios OK

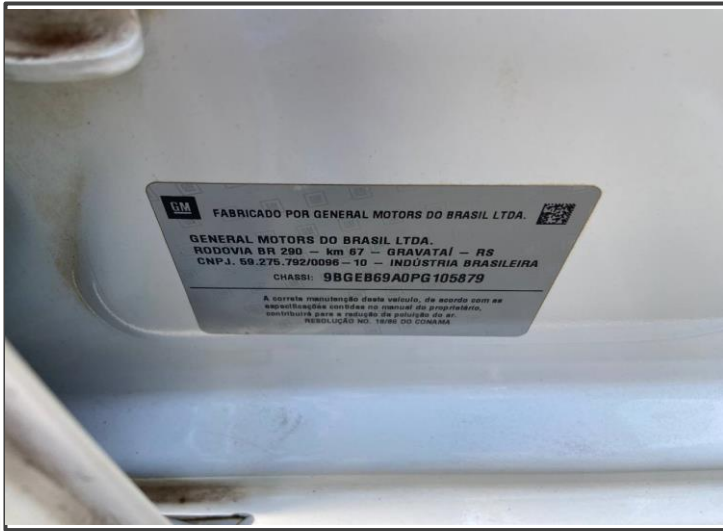
➡ Etiqueta Obrigatória da Coluna da Porta

Coluna da Porta: ✓ Etiqueta Original. Compartimento do Motor: ✓ Etiqueta Original.

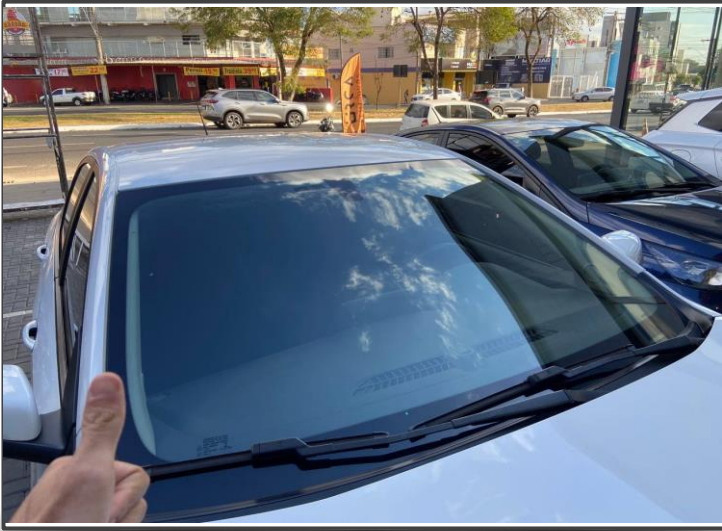
➡ Foto das Condições do vidro dianteiro (Para-brisa)

- Dianteiro (Para-Brisas) ⚠ Vidro Não Original (Grav. Paralela).
- Porta Diant. Esquerda: ✓ Vidro Original.
- Porta Tras. Esquerda: ✓ Vidro Original.
- Lateral Tras. Esquerda: ✓ Vidros Inexistentes.
- Vidro Traseiro: ✓ Vidro Original.
- Porta Diant. Direita: ✓ Vidro Original.
- Porta Tras. Direita: ✓ Vidro Original.
- Lateral Tras. Direita: ✓ Vidros Inexistentes.
