## LAUDO CAUTELAR VEICULAR - PEQUENO PORTE

| Marca/Modelo: | GOLF GLX 2.0 MI | | |

## DIANTE DE UMA ANALISE TÉCNICA CONSTATOU-SE QUE:

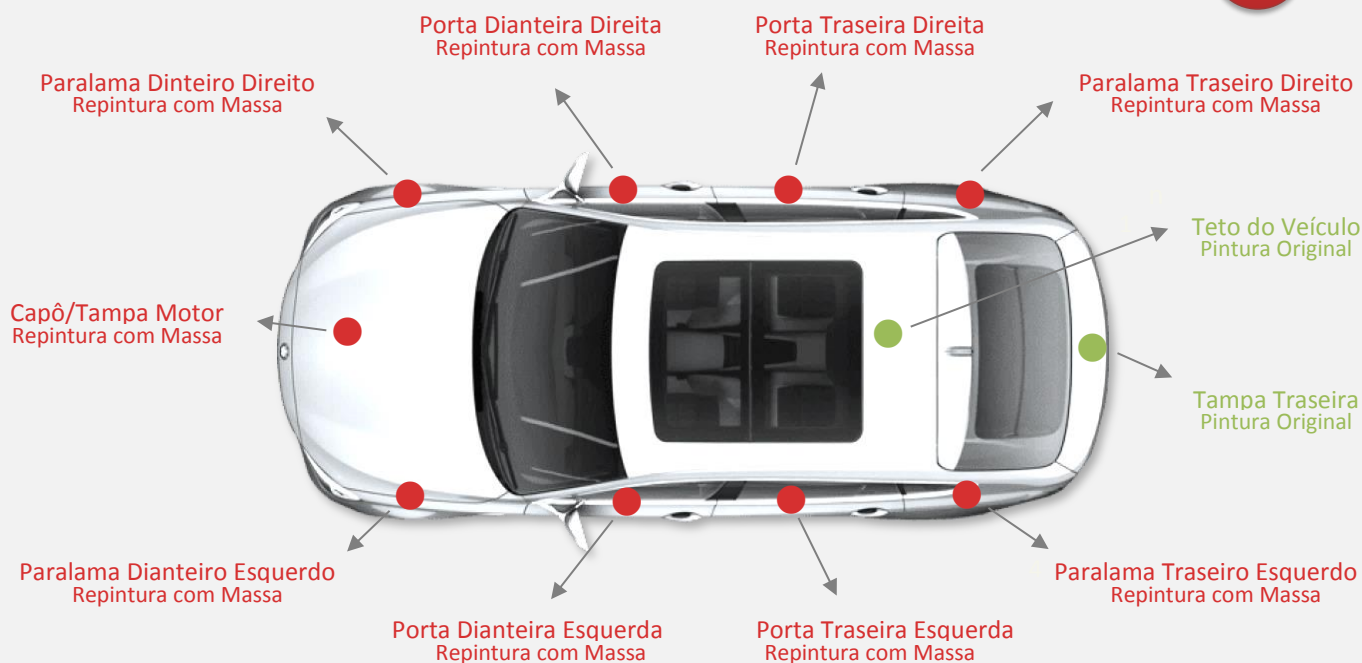
## Detalhe do Teste de Pintura

Observações: VEÍCULO POSSUI REPINTURA COM MASSA GERAL, EXCETO TETO.

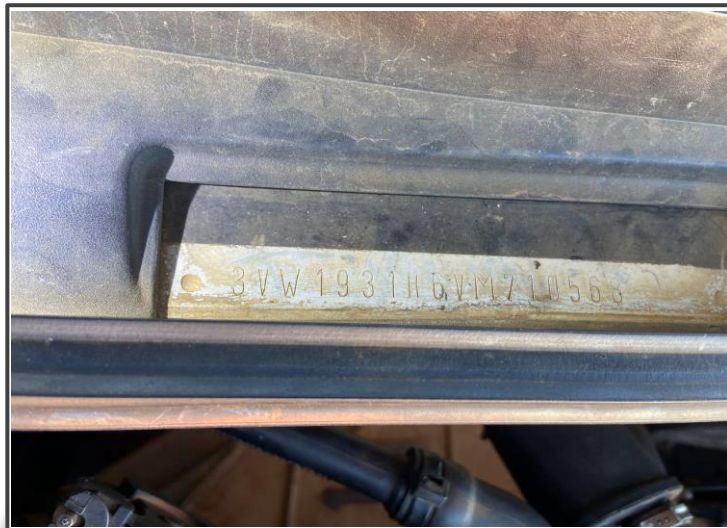
Macro Foto Nº Chassi: **3VW1931H6VM710568**

- ✓ NÃO Apresentava Indícios Evidentes de Adulteração (Chassi ORIGINAL).
- ✓ Efetuada a Pesquisa da Ficha de Montagem do Veículo; Constata-se que o Chassi era Original de Fábrica.

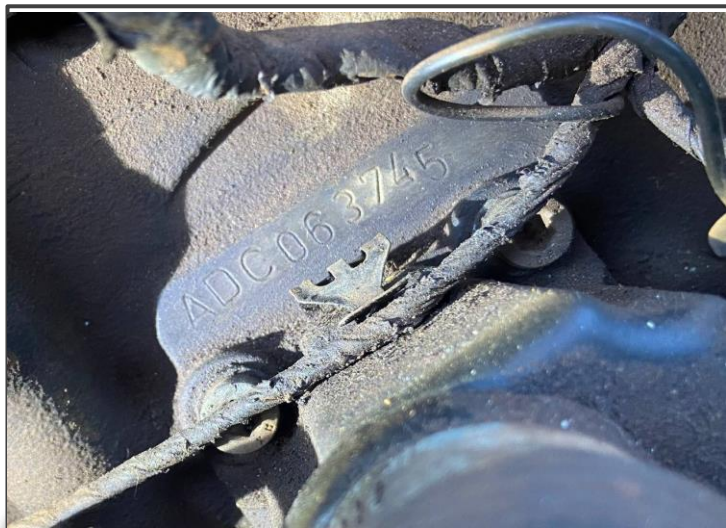
Foto do Número do Motor: **ADC063745**

- ✓ NÃO Apresentava Indícios Evidentes de Adulteração.
- ✓ Motor em Conformidade com a BIN (Base de Identificação Nacional).

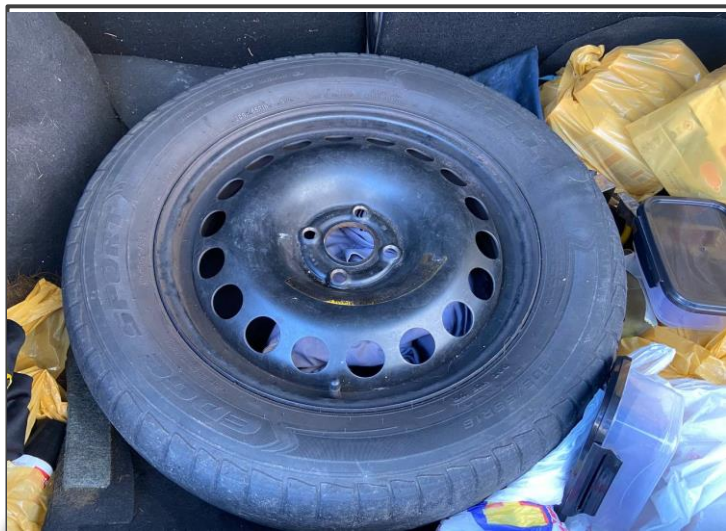
Itens Obrigatórios: Equipamentos Obrigatórios OK

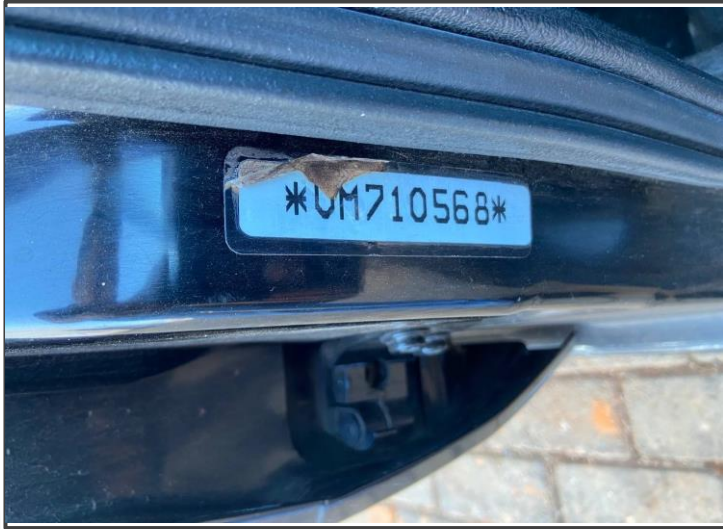
➡ Etiqueta Obrigatória da Coluna da Porta

Coluna da Porta: ✓ Etiqueta Original. Compartimento do Motor: ✓ Etiqueta Original.

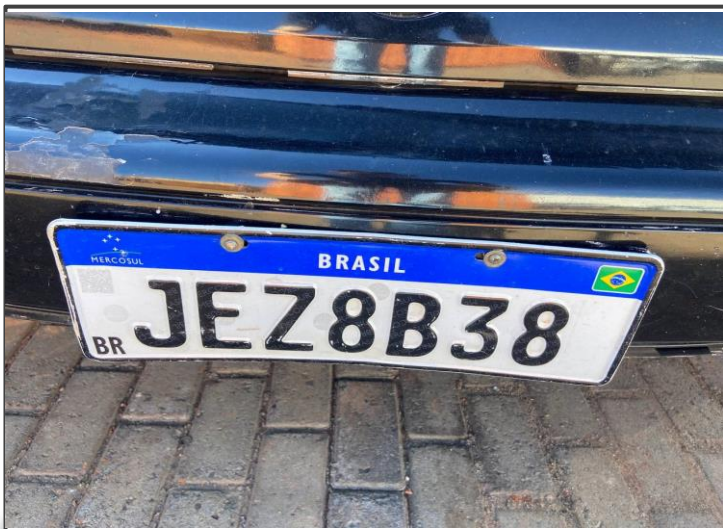
➡ Macro Foto do QR Code/Lacre da Placa

CRCODE: Não Violado Placa: Mercosul

Situação da Placa: A PLACA ESTÁ OK
