## LAUDO CAUTELAR VEICULAR - PEQUENO PORTE

| Placa: | PYZ7050 | Estado: | MG |
| Marca/Modelo: | FIAT/TORO VOLCANO AT D4 | | |

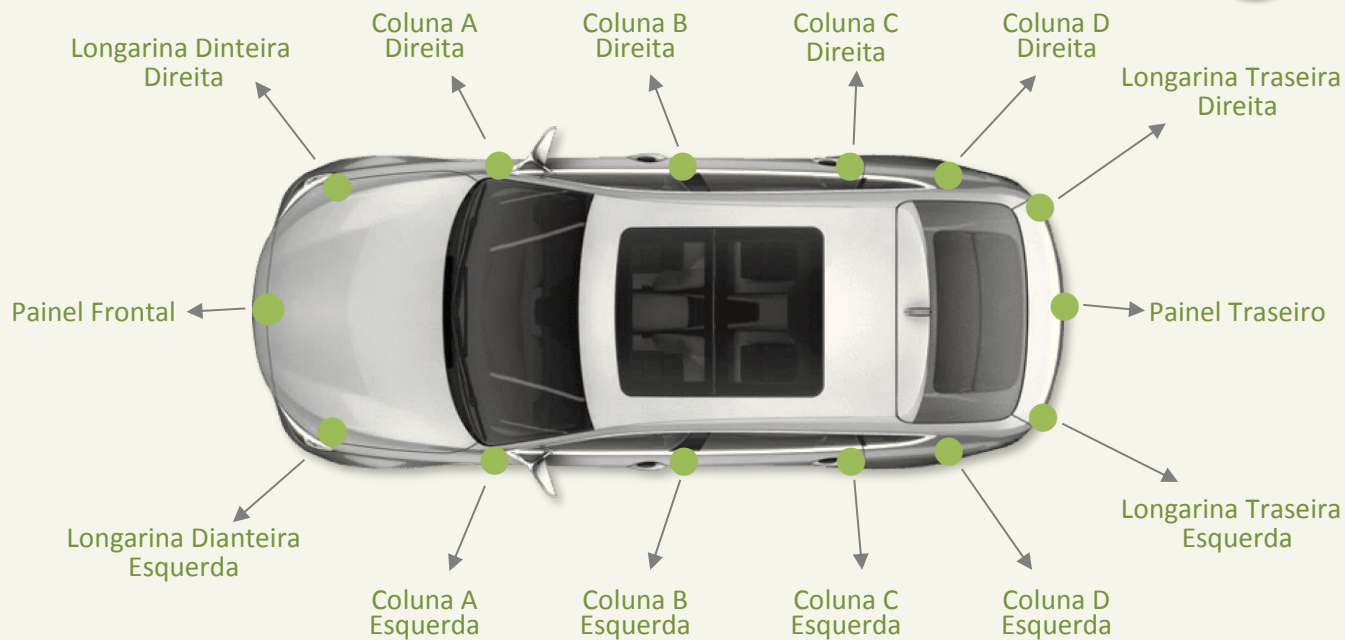
## Detalhe da Situação Estrutural

Observações: VEÍCULO POSSUI REPINTURA NA PORTA TRASEIRA DIREITA. CORREÇÃO DE MASSA PLÁSTICA NO PARALAMA DIANTEIRO ESQUERDO E PARALAMA TRASEIRO DIREITO.

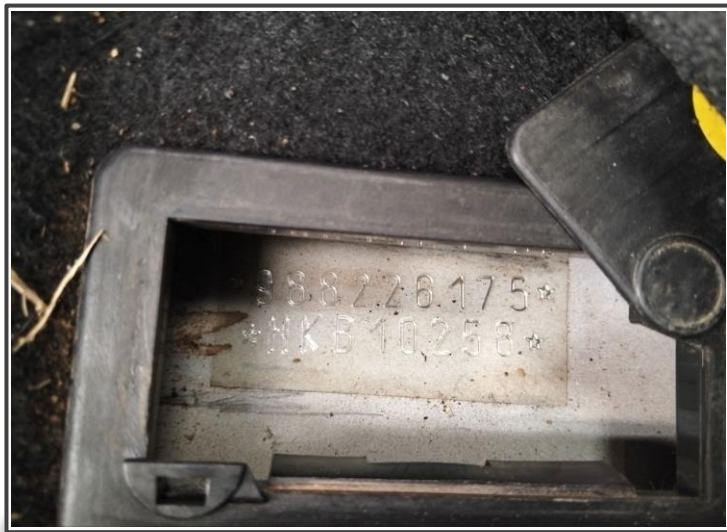
Macro Foto Nº Chassi: **988226175HKB10258**

- ✓ NÃO Apresentava Indícios Evidentes de Adulteração (Chassi ORIGINAL).
- ✓ Efetuada a Pesquisa da Ficha de Montagem do Veículo; Consta-se que o Chassi era Original de Fábrica.

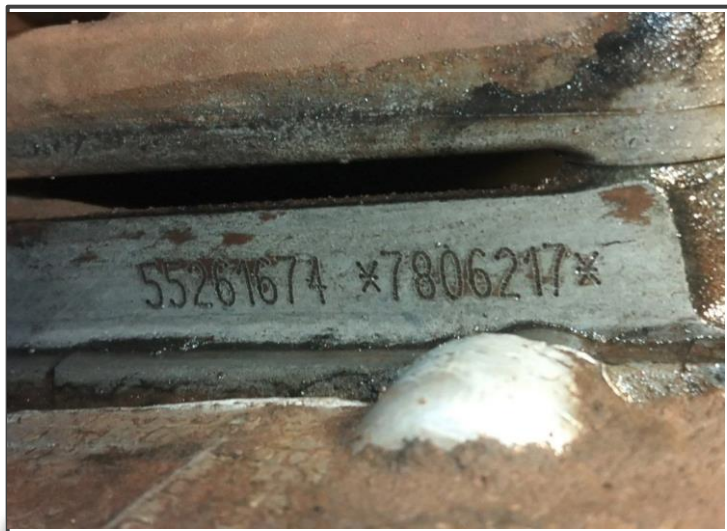
Foto do Número do Motor: **552616747806217\***

- ✓ NÃO Apresentava Indícios Evidentes de Adulteração.
- ✓ Motor em Conformidade com a BIN (Base de Identificação Nacional).

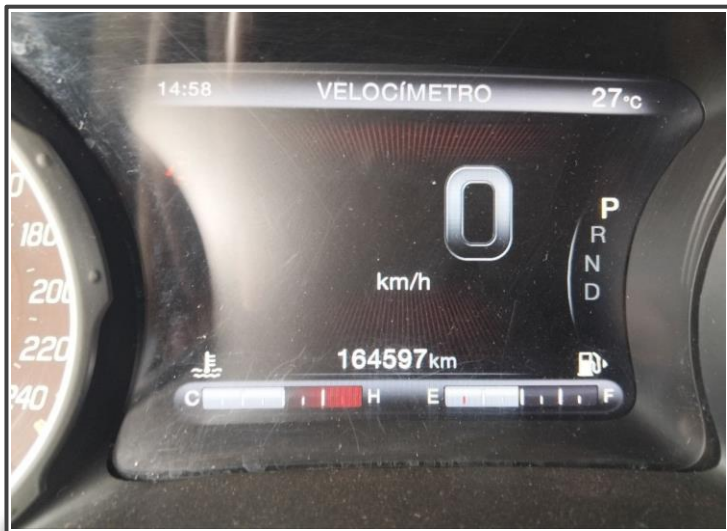
Odômetro do Veículo: **164.597**

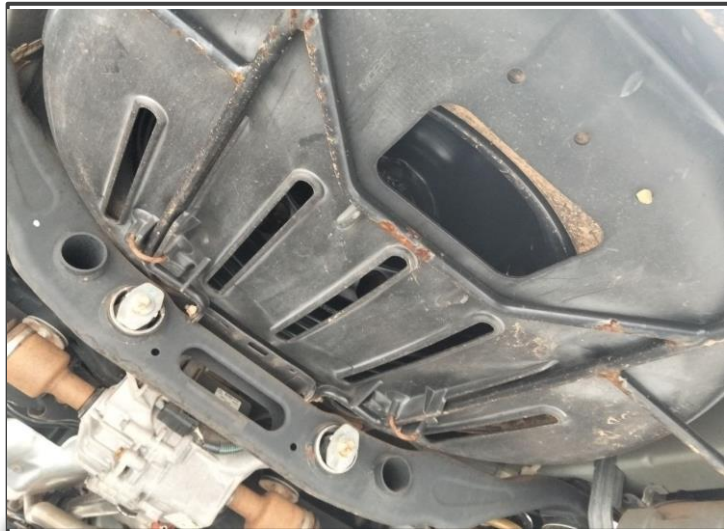
Itens Obrigatórios: Equipamentos Obrigatórios OK

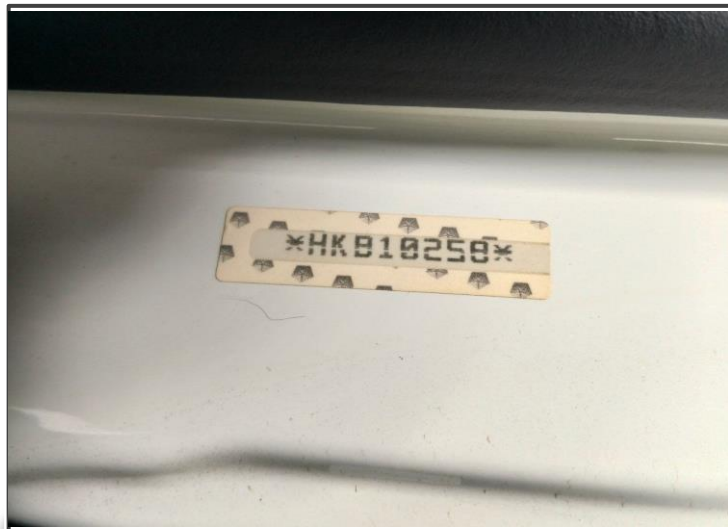
➡ Etiqueta Obrigatória da Coluna da Porta

Coluna da Porta: ✓ Etiqueta Original.

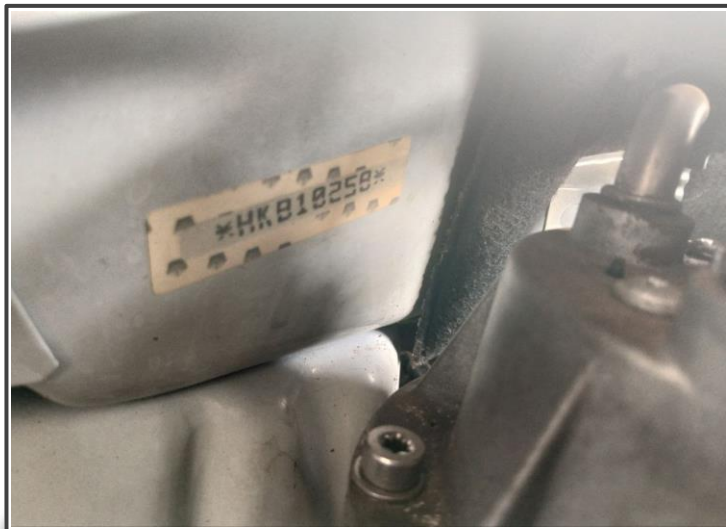
➡ Etiqueta Obrigatória do Compartimento do Motor

Compartimento do Motor: ✓ Etiqueta Original.

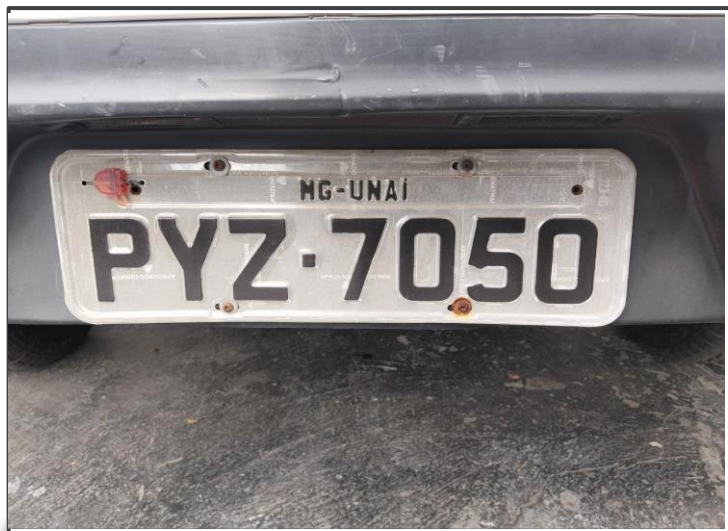
➡ Macro Foto do QR Code/Lacre da Placa

Lacre: Não Violado Placa: Refletiva

TROCAR A PLACA

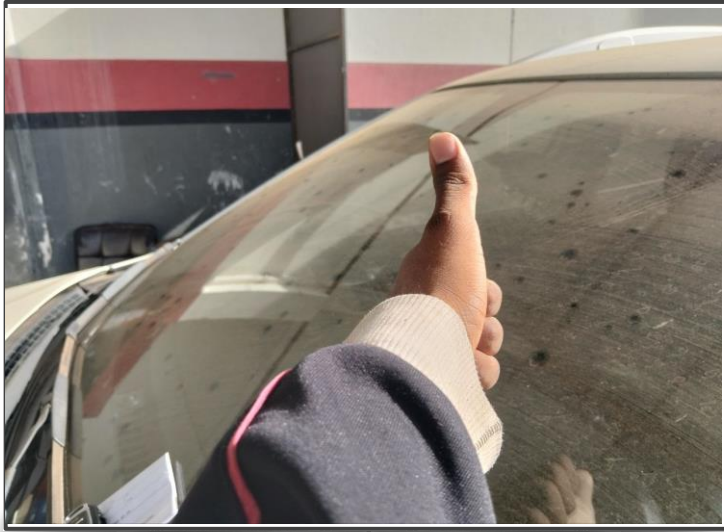
➡ Foto das Condições do vidro dianteiro (Para-brisa)

- Dianteiro (Para-Brisas) ✗ Vidro Trocado com Gravação Ausente.
- Porta Diant. Esquerda: ✓ Vidro Original.
- Porta Tras. Esquerda: ✓ Vidro Original.
- Lateral Tras. Esquerda: ✓ Vidros Inexistentes.
- Vidro Traseiro: ✓ Vidro Original.

Restrição: VIDRO PARABRISA TROCADO SEM GRAVAÇÃO.
