# VISTORIA VEICULAR

MG - MONTE CARMELO-MG  
OWU8954

Data da Realização da Vistoria: 17/06/2026 16:04

UF veículo  
MG  
Modelo  
VW/NOVO GOL 1.0 CITY

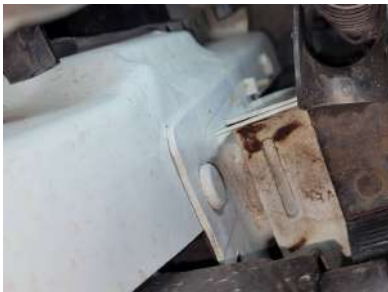
⚠️ Reparado

Longarina dianteira esquerda

**LONGARINA DIANTEIRA ESQUERDA: REPARADO**

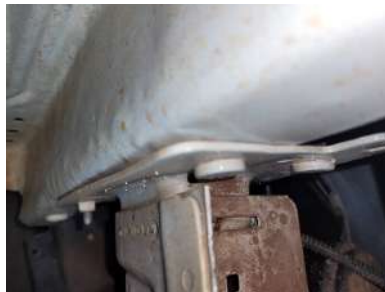
⚠️ Reparado

Longarina dianteira direita

**LONGARINA DIANTEIRA DIREITA: REPARADO**

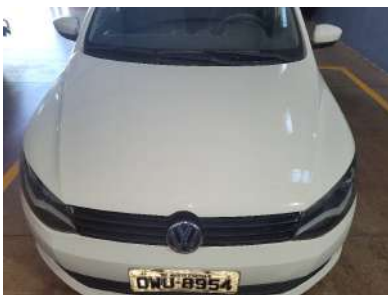
Capô

**CAPÔ: REPINTURA COM MASSA**

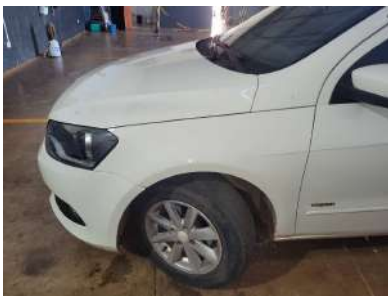
Paralamas dianteiro esquerdo

**PARALAMA DIANTEIRO ESQUERDO: REPINTURA**

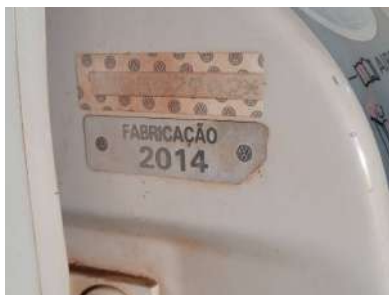
Etiqueta (eta) coluna lado direito

✓ Original

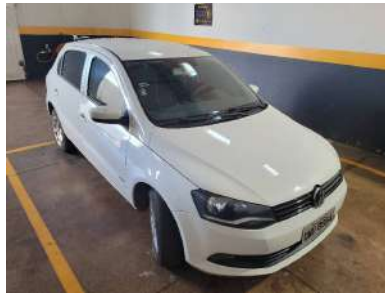
Frente 45° lado direito

**PAINEL: REPARADO**

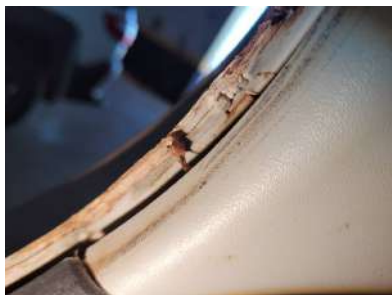
**COLUNA TRASEIRA DIREITA: REPARADO**

coluna traseira lado direito
