## LAUDO CAUTELAR VEICULAR - PEQUENO PORTE

| Placa: | PQP4H24 | Estado: | GO |
| Marca/Modelo: | VW/VOYAGE CL MA | | |

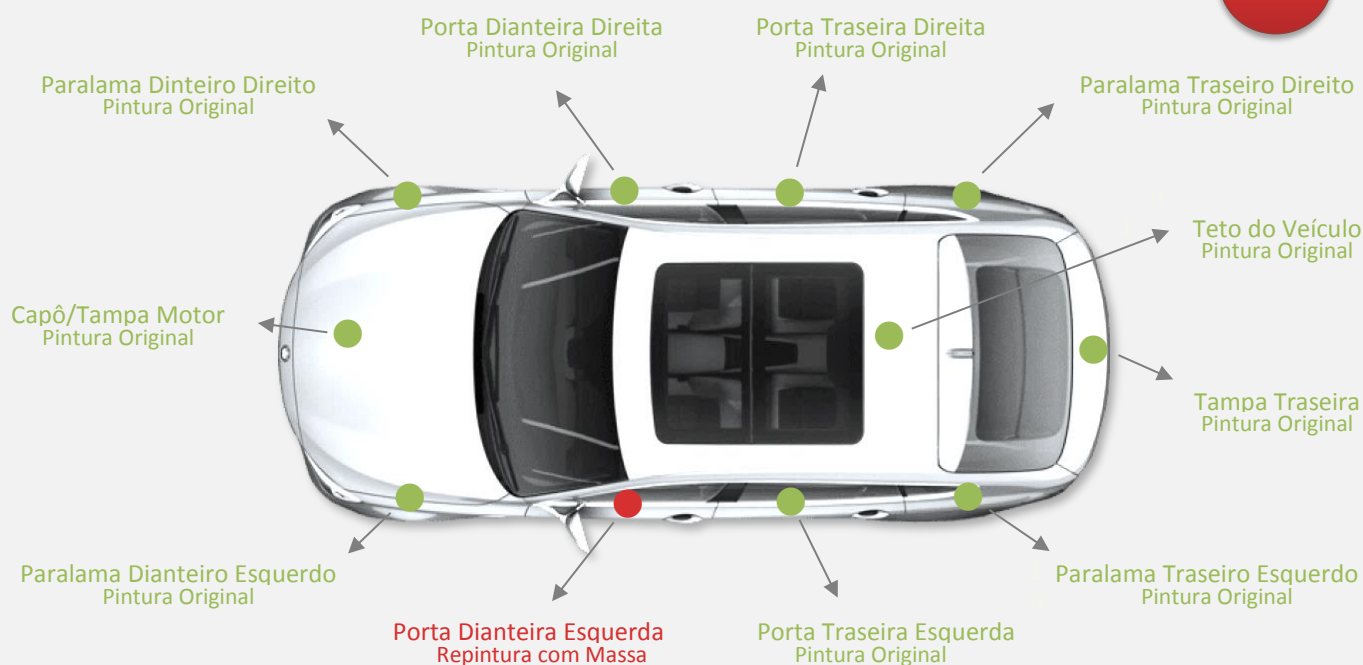
## Detalhe do Teste de Pintura

Observações: VEÍCULO POSSUI REPINTURA COM CORREÇÃO DE MASSA PLÁSTICA NA PORTA DIANTEIRA ESQUERDA.

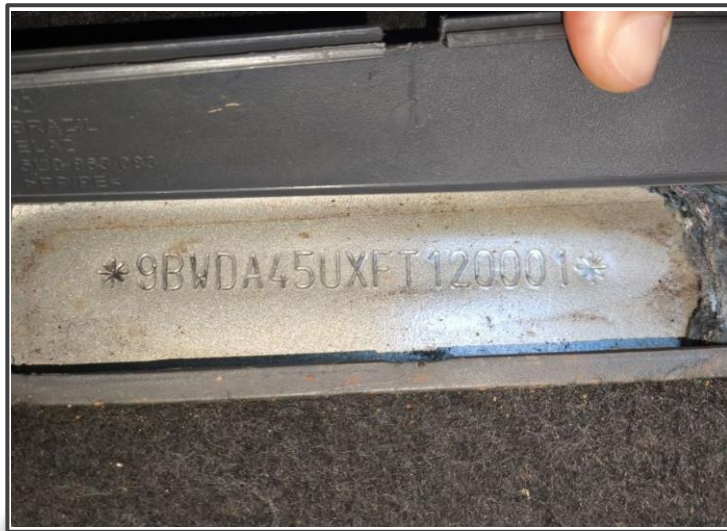
Macro Foto Nº Chassi: **9BWDA45UXFT120001**

- ✓ NÃO Apresentava Indícios Evidentes de Adulteração (Chassi ORIGINAL).
- ✓ Efetuada a Pesquisa da Ficha de Montagem do Veículo; Constata-se que o Chassi era Original de Fábrica.

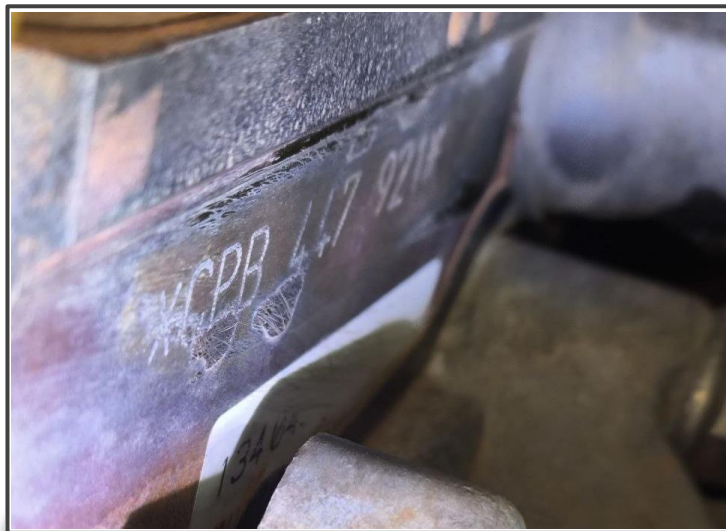
Foto do Número do Motor: **CPB447921**

- ✓ NÃO Apresentava Indícios Evidentes de Adulteração.
- ✓ Motor em Conformidade com a BIN (Base de Identificação Nacional).

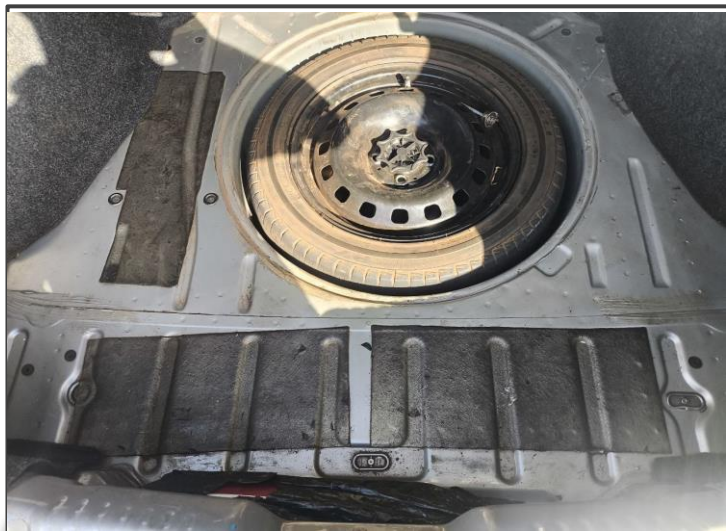
Itens Obrigatórios: Equipamentos Obrigatórios OK

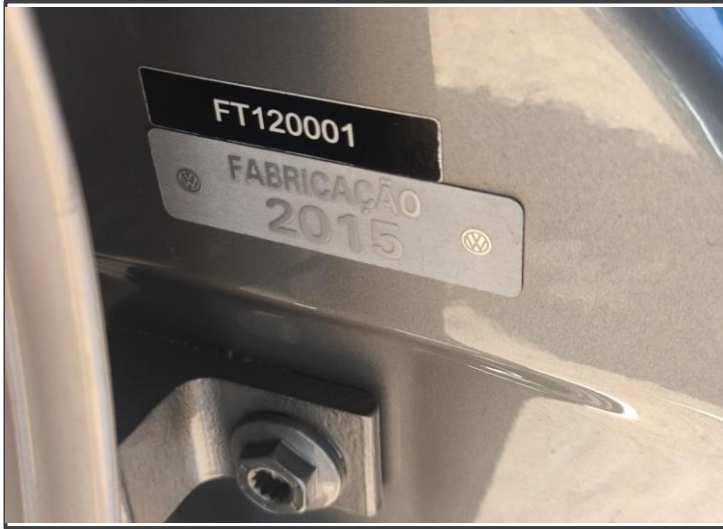
➡ Etiqueta Obrigatória da Coluna da Porta

Coluna da Porta: ✓ Etiqueta Original. Compartimento do Motor: ✓ Etiqueta Original.

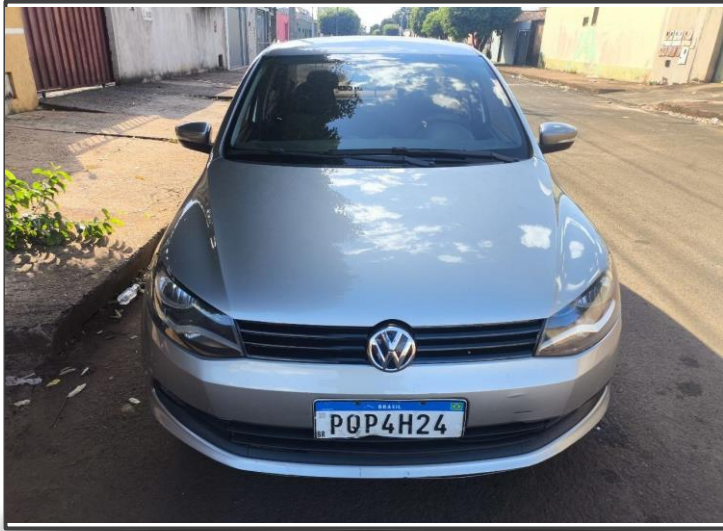
→ Foto das Condições do vidro dianteiro (Para-brisa)

- Dianteiro (Para-Brisas) ⚠ Vidro Não Original (Grav. Paralela).
- Porta Diant. Esquerda: ✓ Vidro Original.
- Porta Tras. Esquerda: ✓ Vidro Original.
- Lateral Tras. Esquerda: ✓ Vidros Inexistentes.
- Vidro Traseiro: ✓ Vidro Original.
- Porta Diant. Direita: ✓ Vidro Original.
- Porta Tras. Direita: ✓ Vidro Original.
- Lateral Tras. Direita: ✓ Vidros Inexistentes.
