## LAUDO CAUTELAR VEICULAR - PEQUENO PORTE

| Placa: | PAS9A48 | Estado: | GO |
| Marca/Modelo: | HONDA/CIVIC EXL CVT | | |

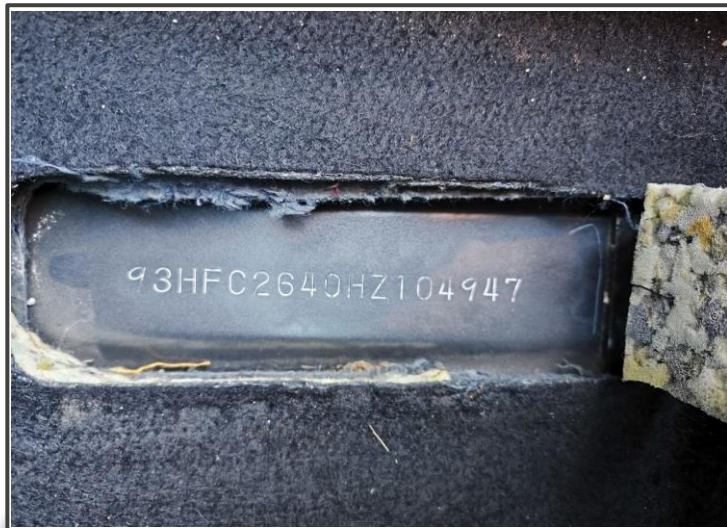
Macro Foto Nº Chassi: **93HFC2640HZ104947**

- ✓ NÃO Apresentava Indícios Evidentes de Adulteração (Chassi ORIGINAL).
- ✓ Efetuada a Pesquisa da Ficha de Montagem do Veículo; Constata-se que o Chassi era Original de Fábrica.

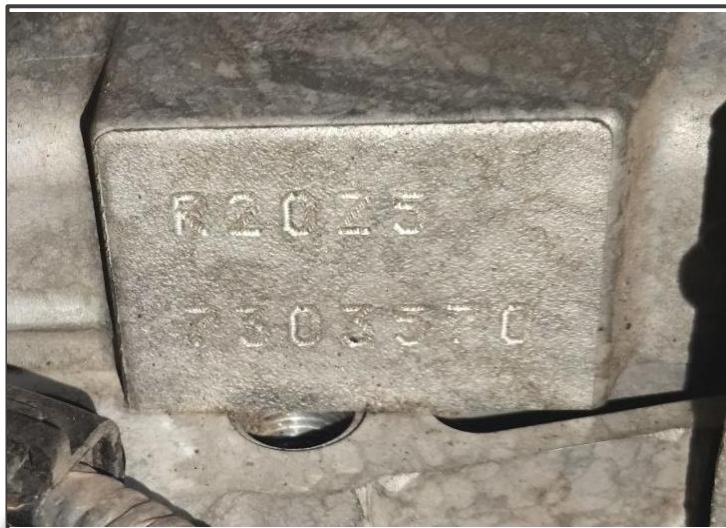
Foto do Número do Motor: **R20Z57303570**

- ✓ NÃO Apresentava Indícios Evidentes de Adulteração.
- ✓ Motor em Conformidade com a BIN (Base de Identificação Nacional).

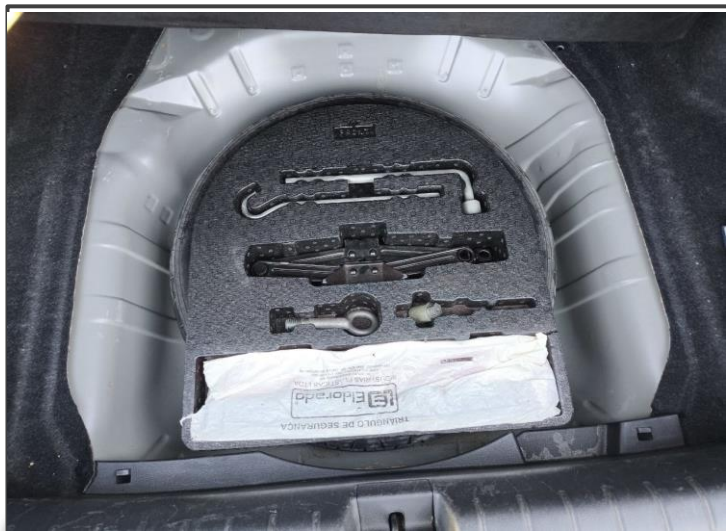
Itens Obrigatórios: Equipamentos Obrigatórios OK

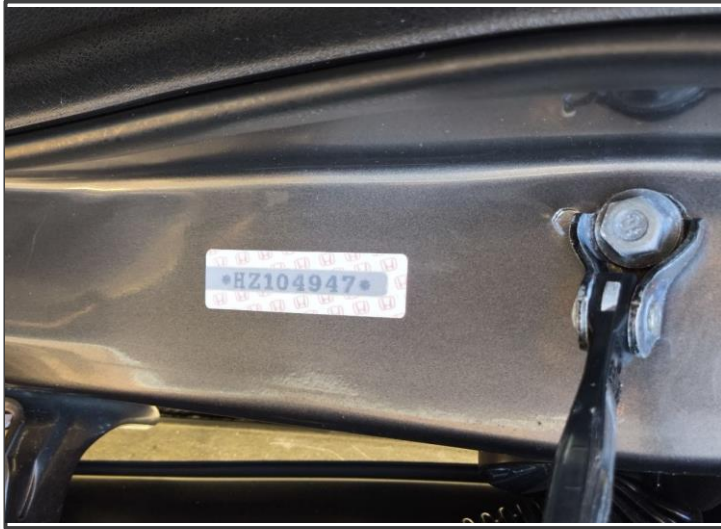
➡ Etiqueta Obrigatória da Coluna da Porta

Coluna da Porta: ✓ Etiqueta Original. Compartimento do Motor: ✓ Etiqueta Original.

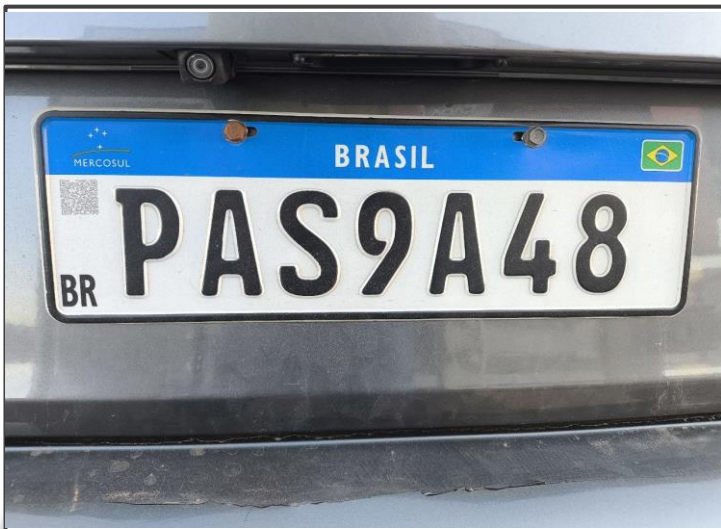
➡ Macro Foto do QR Code/Lacre da Placa

| CRCode: Não Violado Placa: Mercosul |

Situação da Placa: A PLACA ESTÁ OK
