## LAUDO CAUTELAR VEICULAR - PEQUENO PORTE

| Placa: | SHD3C17 | Estado: | MG |
| Marca/Modelo: | CHEV/TRACKER 12T A PR | | |

## Conclusão do Laudo: VEÍCULO APROVADO COM OBSERVAÇÕES

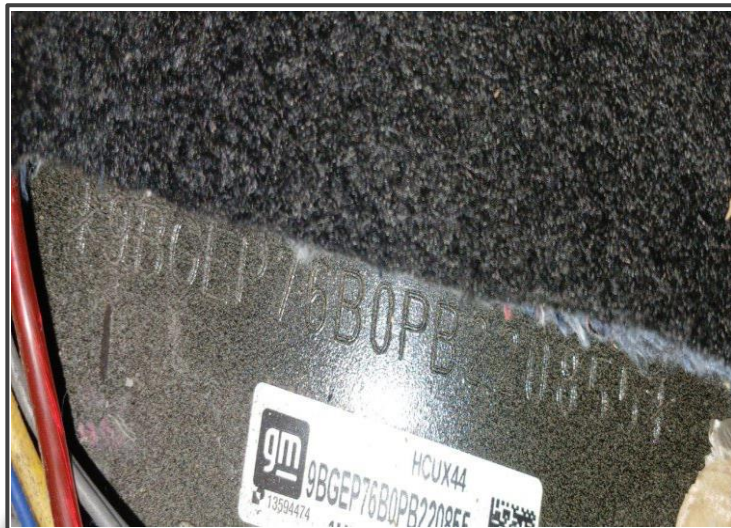
Macro Foto Nº Chassi: **9BGEP76B0PB220855**

- ✓ NÃO Apresentava Indícios Evidentes de Adulteração (Chassi ORIGINAL).
- ✓ Efetuada a Pesquisa da Ficha de Montagem do Veículo; Constata-se que o Chassi era Original de Fábrica.

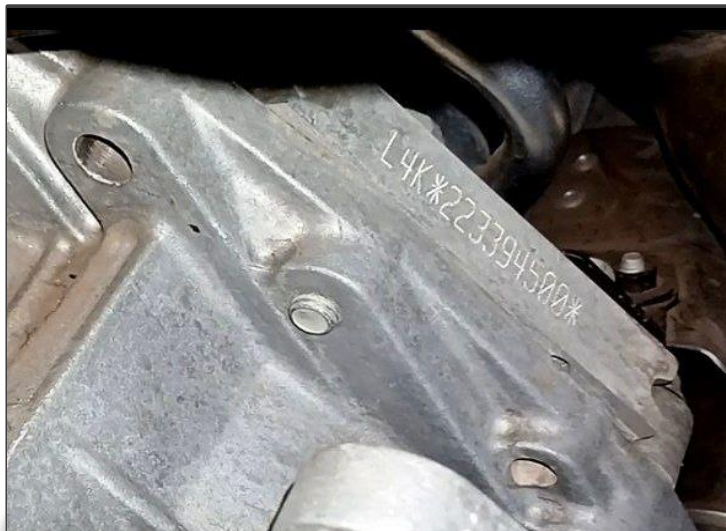
Foto do Número do Motor: **L4K223394500**

- ✓ NÃO Apresentava Indícios Evidentes de Adulteração.
- ✓ Motor em Conformidade com a BIN (Base de Identificação Nacional).

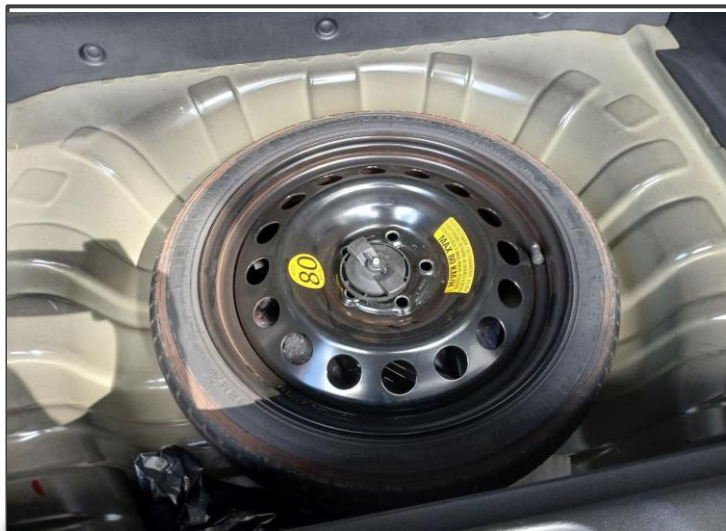
Itens Obrigatórios: Equipamentos Obrigatórios OK

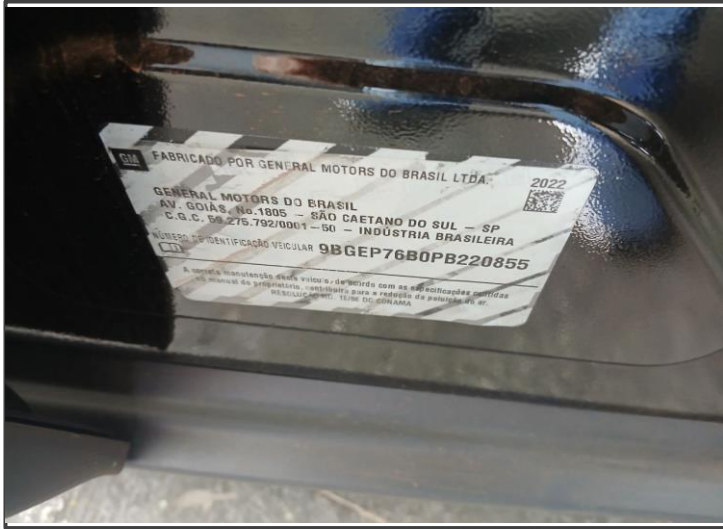
➔ Etiqueta Obrigatória da Coluna da Porta

Coluna da Porta: ✓ Etiqueta Original. Compartimento do Motor: ✓ Etiqueta Original.

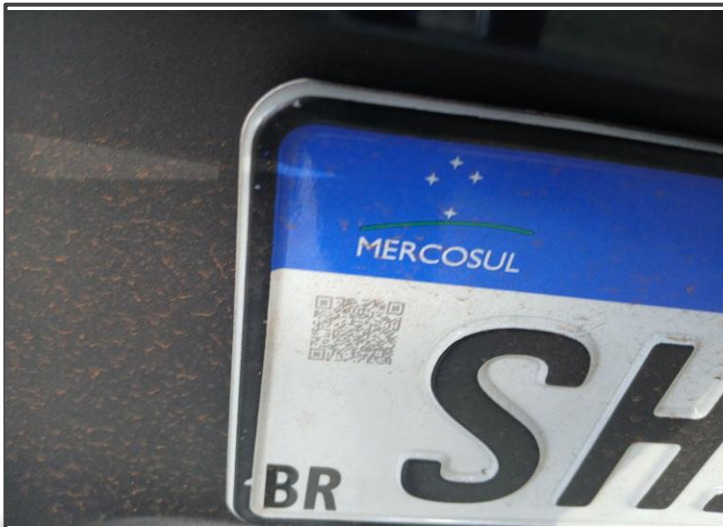
➔ Macro Foto do QR Code/Lacre da Placa

CRCode: Não Violado Placa: Mercosul

Situação da Placa: A PLACA ESTÁ OK

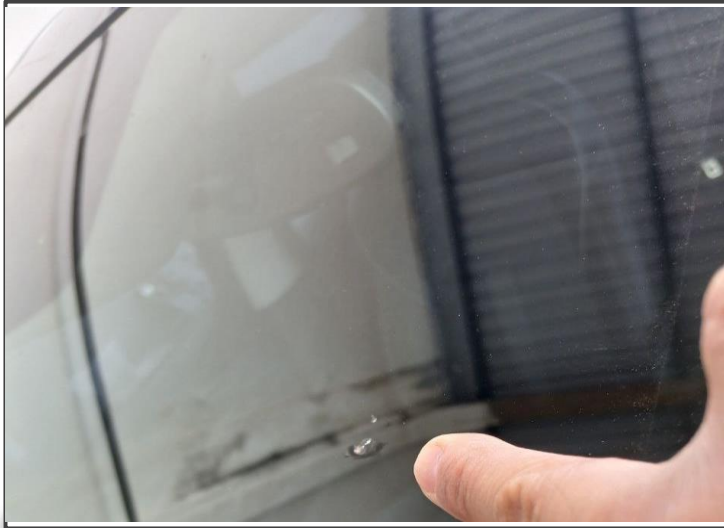
➡ Foto das Condições do vidro dianteiro (Para-brisa)

Observações: PARABRISA TRINCADO.
